## VÄRDEUTLÅTANDE

| <b>Fastighetsbeteckning</b> | <b>DINGERSJÖ 22:19</b> |
| <b>Värdetidpunkt</b> | <b>2025-11-06</b> |

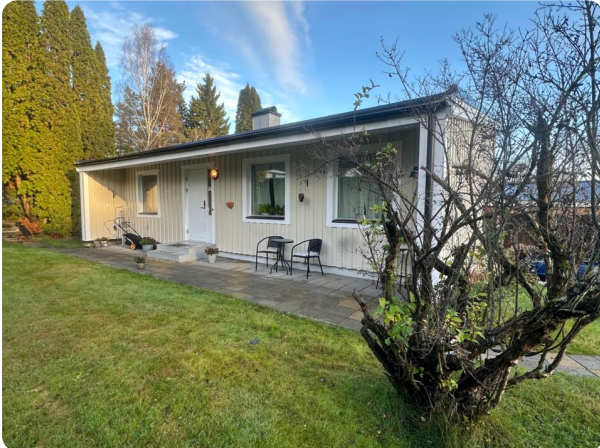
Entréfasad med ljusmålad träpanel och vita detaljer. Trädgård med gräsmatta, buskar och träd

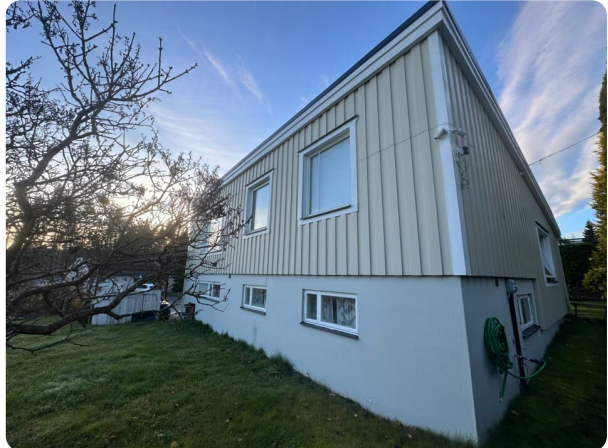
Fasad mot gavel och baksidan med ljus fasad och vita detaljer

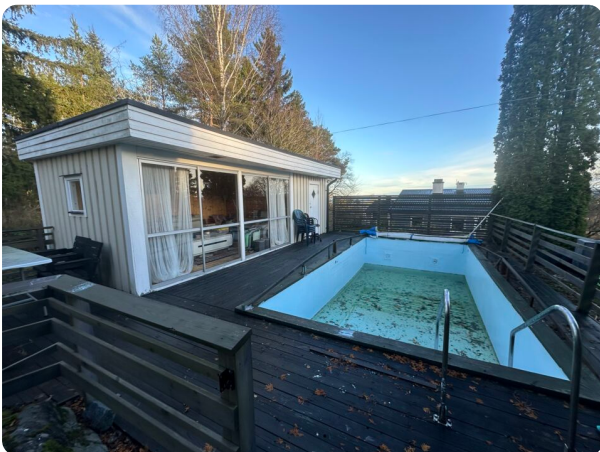
| <i>Poolhus &amp; pool</i> | Byggnad med träfasad, glaspartier och plåttak. nyttjas som poolhus och förråd. ansluten till el.<br>fuktfläckar noterades i innertaket |
| | Uteplats med trädäck med inbyggd pool ca 3×6 m med luftvärmepump och sandfilter. Funktion/skick okänt, vidare undersökning rekommenderas |

Trädäck med pool och poolhus

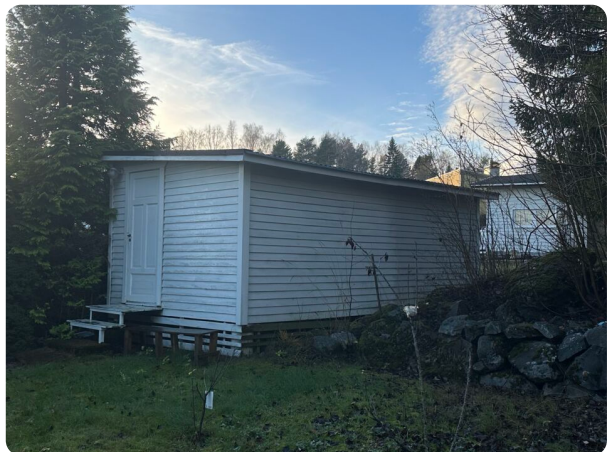
| <i>Förråd</i> | Enkelt kallförråd med träfasad och plåttak. ansluten till el. |
| | Byggnaden delas enligt fastighetsägaren med grannen, en stor del av byggnaden synes dock ligga på grannfastigheten. För att klargöra gränsens läge rekommenderas att gränsutvisning eller gränsbestämning utförs. |

Förråd

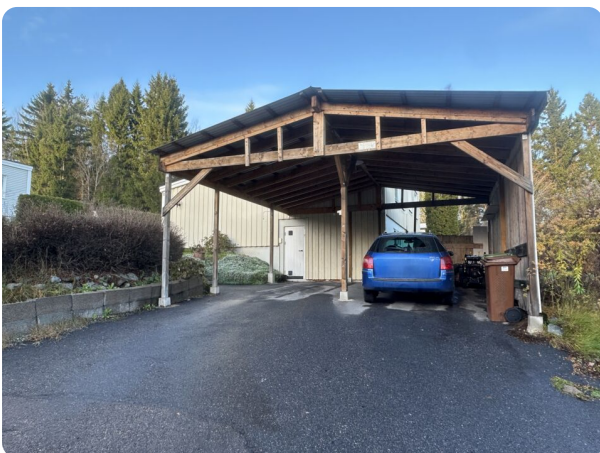
| <i>Carport</i> | Dubbelcarport med trästomme och plåttak. visst färdigställande återstår, ej målad |

Dubbelcarport och asfalterad uppfart
