Beskrivning och Värdering avseende fastigheten Laholm Trälshult 3:9

VÄRDERINGS- OBJEKTET	Värderingsobjektet utgörs av småhusfastigheten Laholm Trälshult 3:9 som består av ett småhus beläget utanför Knäred i Laholms kommun.
SYFTE	Värderingen syftar till att bedöma värderingsobjektets marknadsvärde vid en försäljning på en öppen och oreglerad marknad. Enligt uppdragsgivaren kommer värderingen att användas som underlag vid exekutiv försäljning.
UPPDRAGSGIVARE	Kronofogden
INFORMATION FRÅN UPPDRAGSGIVAREN	Om den tidigare ägaren inte har flyttat ut när du som köpare har rätt att tillträda egendomen kan du vända dig till Kronofogden och begära hjälp med handräckning (avhysning) enligt 8 kap. 18 § utsökningsbalken. En sådan handräckning är kostnadsfri för köparen när den behövs för tillträde till bostad på fastighet eller till lös egendom, t.ex. bostadsrätt eller annan nyttjanderätt. Med bostad menas alla utrymmen som används för ett normalt boende och även biutrymmen som t.ex. vind, källare och garage för privatbil. Köparen kan däremot få betala för handräckning som behövs för tillträde till annat, t.ex. särskilda förrådsbyggnader, industri- eller hyresfastighet eller för bortforsling av

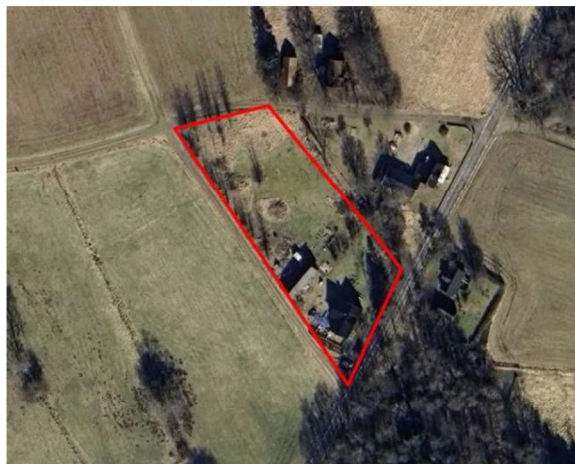
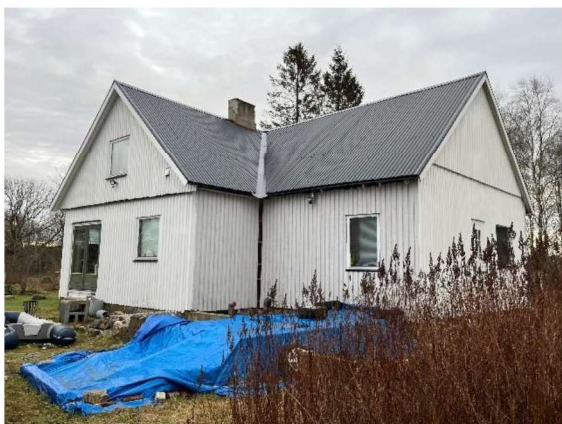
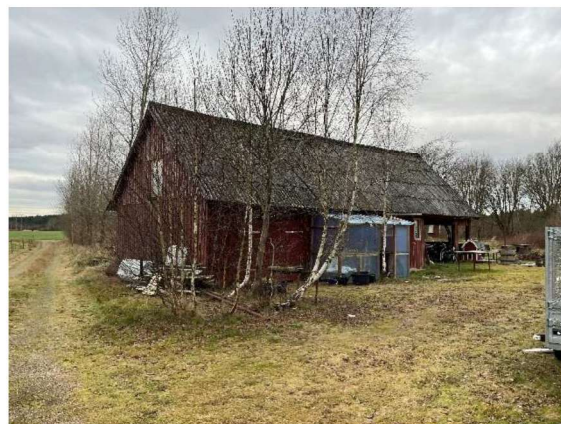
På värderingsobjektet finns en byggnad i 1,5 plan. Bostadshuset är i behov av renovering invändigt. Enligt uppgift från fastighetsägaren har objektet nytt plåttak från perioden 2022-2024. Fasaden har även tilläggsisolerats och har nya fasadbrädor. Undertecknad noterar dock att visst arbete återstår.
