## VÄRDEUTLÅTANDE

**HALLSTAHAMMAR**

**STRÖMSHOLM 7:10**

**2025-01-21**

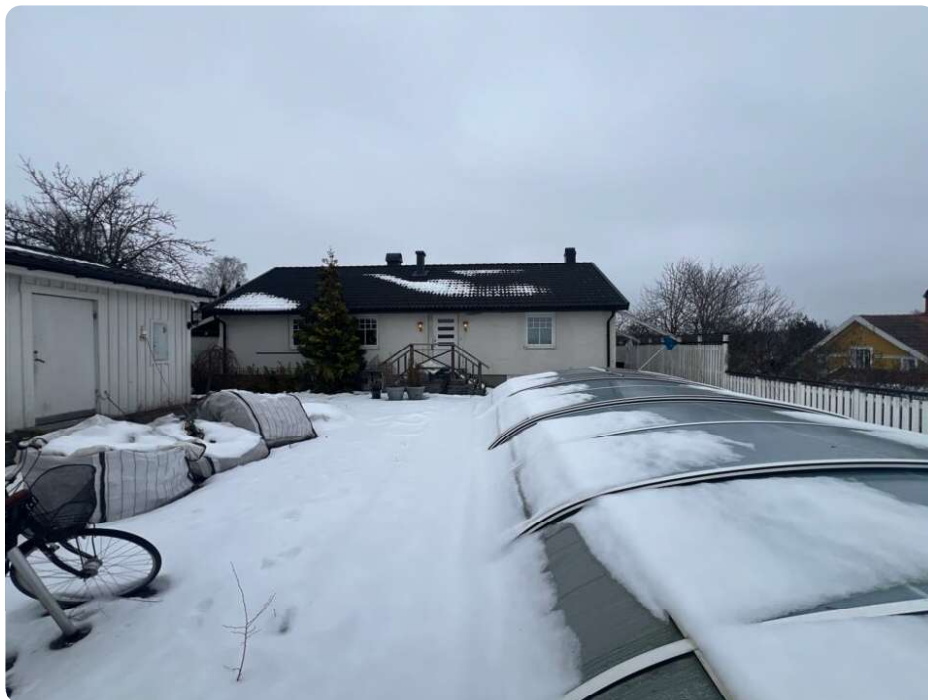
Bostadshus med ljus, putsad fasad samt altandäck med pool

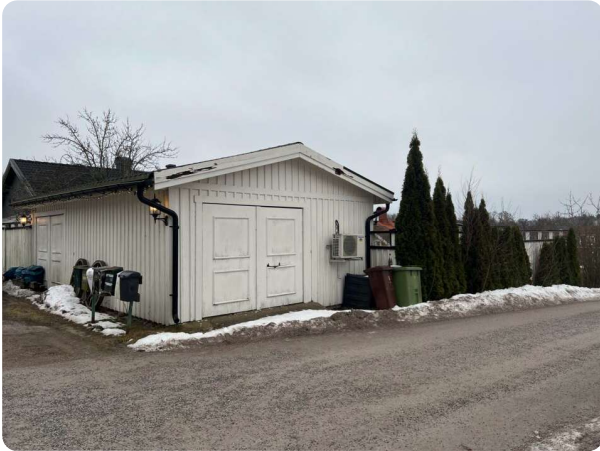
| Garage | Garagebyggnad med träfasad och plåttak.<br>Normal/enkel standard, något slitet skick/eftersatt underhåll<br>Byggnadsarea: 50 kvm m <sup>2</sup> (uppskattad yta) |

Garagebyggnad med vit fasad samt buskar och väg

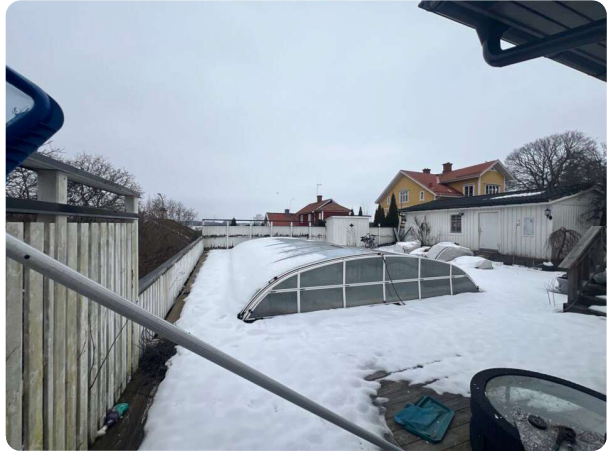
| Balkong & uteplats | Altan runt byggnaden samt swimmingpool (linerpool ca 9x4m) |

Altandäck med pool samt del av garagebyggnad och plank

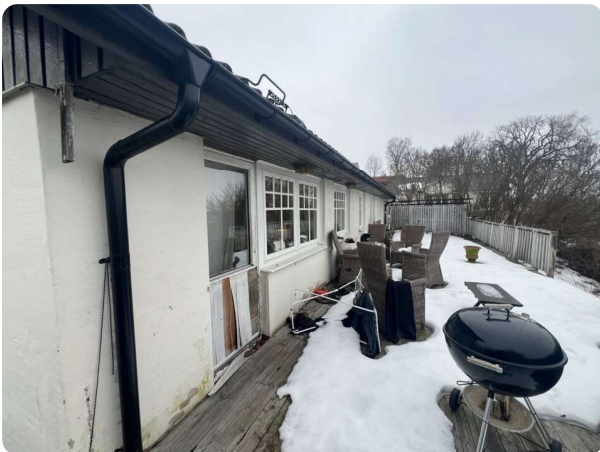
Bostadshus med ljus, putsad fasad samt altan, vy från baksidan

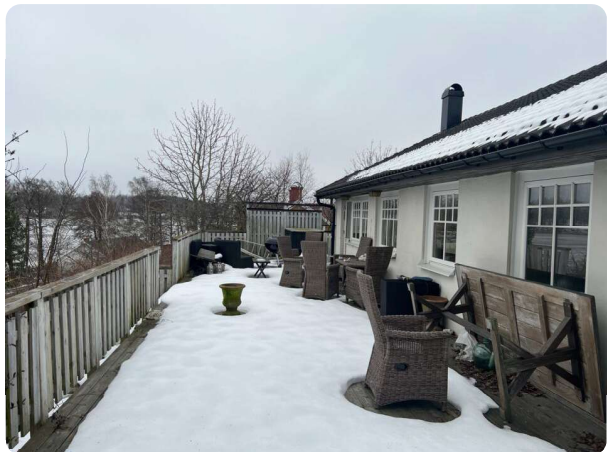
Bostadshus med ljus, putsad fasad samt altan, vy från baksidan
