VÄRDEUTLÅTANDE

Kommun	VANSBRO
Fastighetsbeteckning	SKANSBACKEN 10:3
Värdetidpunkt	2026-01-31

Värderingsobjektet. Gulmålad träpanel med gröna detaljer.

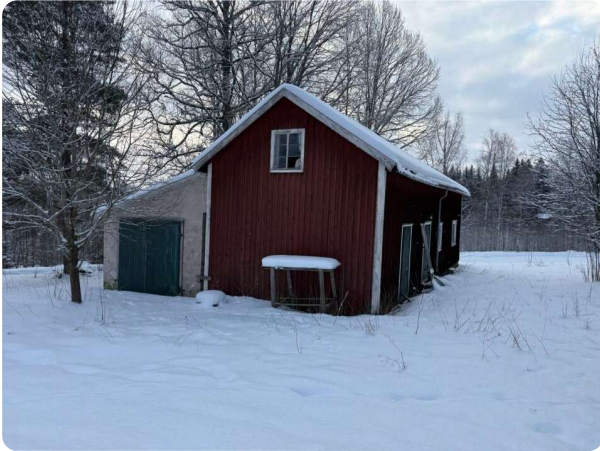
Gavel för övrig byggnad, garageinfart ses i bild.

Uthus med garage	Äldre byggnad uppförd i stomme av trä och murad betong. fasad av träpanel och puts. 2-glas fönster. yttertak av tegelpannor/plåt., anslutningar saknas Låg standard, sämre skick
------------------	---

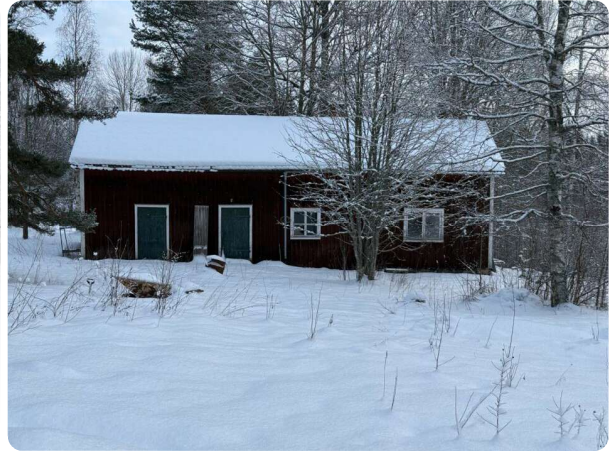
Övrig byggnad. Uthus och garage.

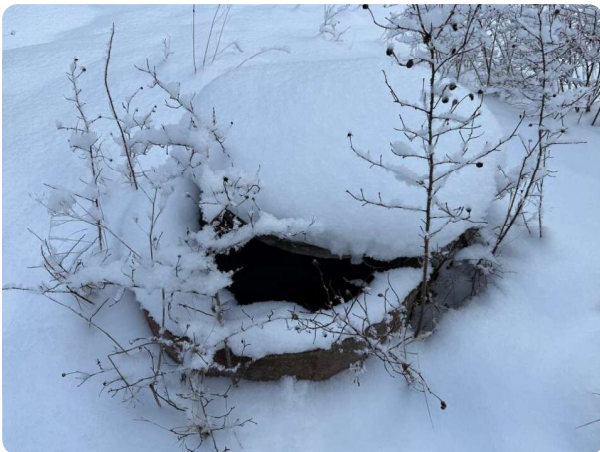
vattenbrunn

<i>El</i>	El anslutet till allmänt nät Avstängt *
<i>Vatten</i>	Enskilt Avstängt * Grävd brunn Teknisk funktion ej verifierad. Vidare teknisk undersökning rekommenderas.
<i>Avlopp</i>	Enskilt Avstängt * Godkänd funktion ej verifierad. Kontakt med kommunen samt vidare teknisk undersökning rekommenderas.
<i>Bredband via fiber</i>	Nej

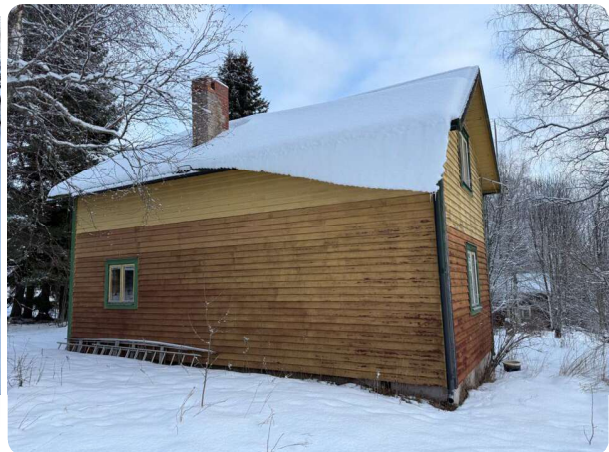
Bostadshusets baksida. Gulmålad träpanel i eftersatt underhåll

Fördelat på 4 rok
Biarea	5 m ²
Våningar	Två plan
Entréväning	Hall, hygienrum, kök och vardagsrum
Våning 1 tr	Hall och 3st sovrum
Grund	Krypgrund
Stomme	Trä
Fasad	Träpanel
Fönster	2-glas, kopplade, gula. Trasigt fönster noterades vid besiktningen.
Yttertak	Plåt
Invändiga ytskikt	
Golv	Trä och plastmatta
Vägg	Panel, målade och tapet
Tak	Målat och panel
Uppvärmning	Direktverkande el via radiatorer. Avstängd.
Eldstad	Vedspis. Godkänd funktion eldstad ej verifierad, vidare undersökning rekommenderas.
Ventilation	Självdraagsventilation
Kök	Elspis (AEG), köksfläkt (Märke ej känt), kyl (Hoover), vedspis Låg standard, sämre skick
Hygienrum	WC/bad på entréväning, golv plastmatta, väggar Tapete WC, tvättställ, badkar, tvättmaskin (Elektro Helios) Låg standard, sämre skick
Helhetsintryck	Låg standard, Mycket eftersatt underhåll såväl ut som invändigt. Saneringsbehov föreligger.

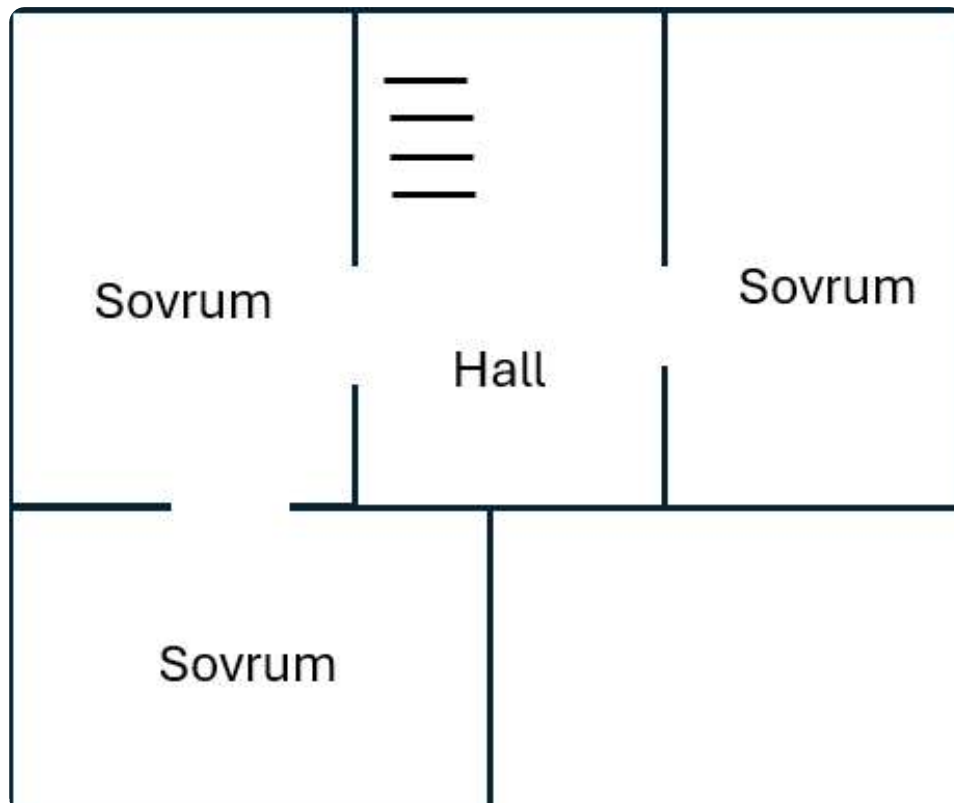
Planritning. Övervåning. Ej skalenlig, avvikelse kan förekomma.
