Bedömning av marknadsvärde

Vaggeryd Fagerhult 1:8

1 Uppdrag

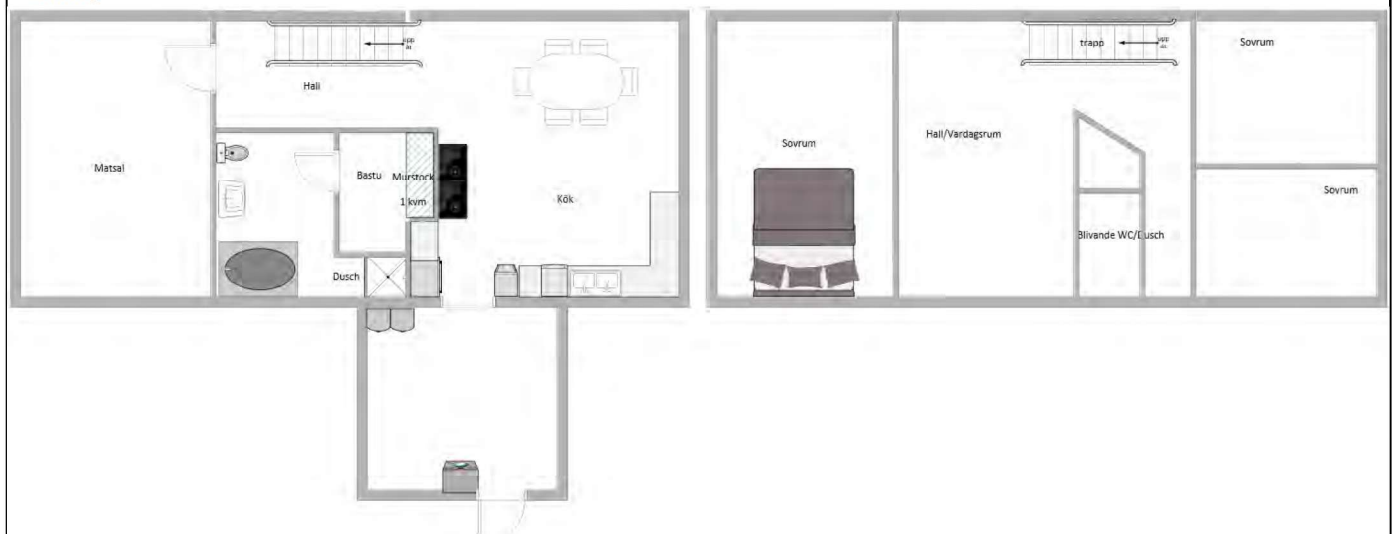
Planritning

Renovering pågår och badrummet på övervåningen inte inrett eller fungerande. Golv och golvvärme är lagt överallt men det saknas trösklar, lister, skyddskåpor för el mm.
