VÄRDEUTLÅTANDE
Fastigheten
Ljungby Ivla 3:10

Värderingsobjekt: Ljungby Ivla 3:10
Adress: Ivla Hovagård 3, 341 75 Hamneda
Kommun: Ljungby
Uppdragsgivare: Kronofogdemyndigheten, försäljning Syd.
Värdetidpunkt: Januari 2026.
Syfte: Beskrivning och värdering inför exekutiv försäljning.

Besiktning Okulär besiktning utförd 2026-01-13 av undertecknad. Lagfaren ägare deltog ej.

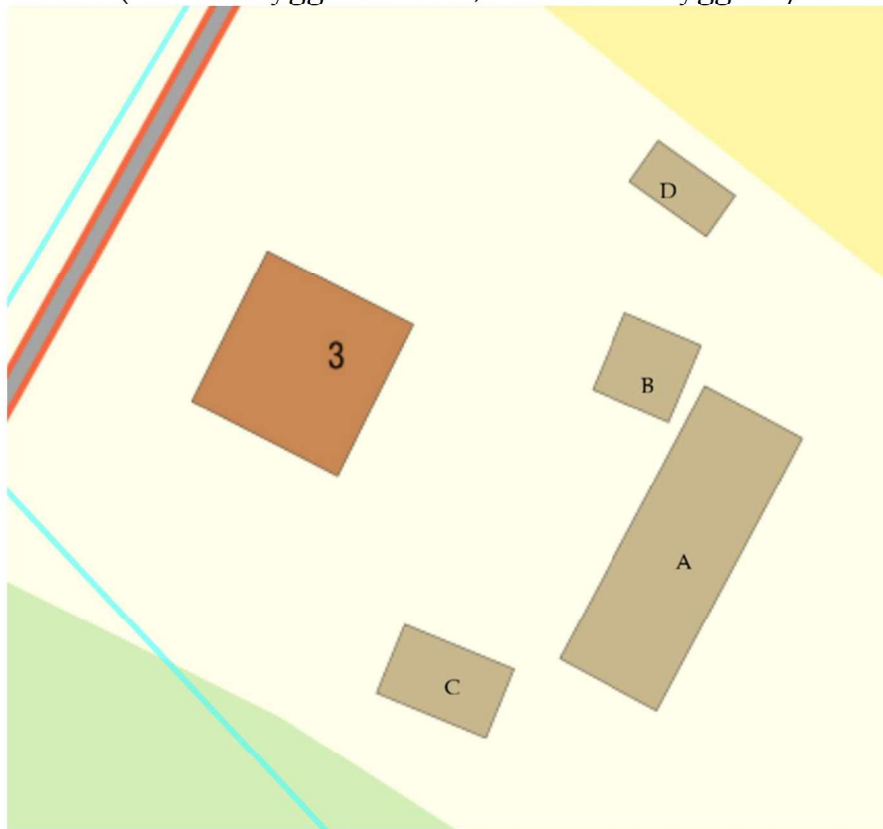
Karta 5 (ekonomibygnader A-D, samt huvudbyggnad/Bostad):

A-Ekonomibyggnad med röd träfasad. I äldre/sämre skick. Delvis i två våningen. I princip ej besiktningsbar invändigt då byggnaden är belamrad med lösöre, förutom via dörr på södersidan där en mindre yta kunde beträdas. Mått bedöms vara ca 80 kvm på övre plan. Nedre plan bedöms vara ca hälften så stort. (Byggnaden står delvis i sluttning). Längs norra kortsidan har ytterligare påbyggnad gjorts. Även den belamrad. Hela byggnaden bedöms ha ett kraftigt eftersatt underhåll. Taket är snöbeklädd men bedöms också vara i sämre/äldre skick.

B - Garage/förrådsbyggnation i mycket dåligt skick. Ej besiktningsbart invändigt då byggnaden är belamrad. Taket är trasigt. Naturstensgrund. Röd träfasad i mycket dåligt skick. Garageporten bedöms inte vara tillräckligt bred för en normal bil. Byggnaden som är ca 20 kvm är i rivningsmässigt skick.

C- På fastigheten finns en äldre byggnad utan tak och dörr. Byggnaden består av en naturstensgrund med kompletterande betongsten för att få jämn höjd på väggarna. I byggnaden finns ett gallerförsatt fönster. Byggnadens ursprungliga funktion är okänd, men den bedöms inte vara brukbar i nuvarande skick.

D- Inga synliga spår (med reservation för att marken är täckt av snö) efter byggnad som på registerkartan är utplacerad här.
