**Beskrivning och Värdering
avseende fastigheten
ORUST KLEVEDAL 1:26**

1 UPPDRAGSBESKRIVNING

ORUST KLEVEDAL 1:26

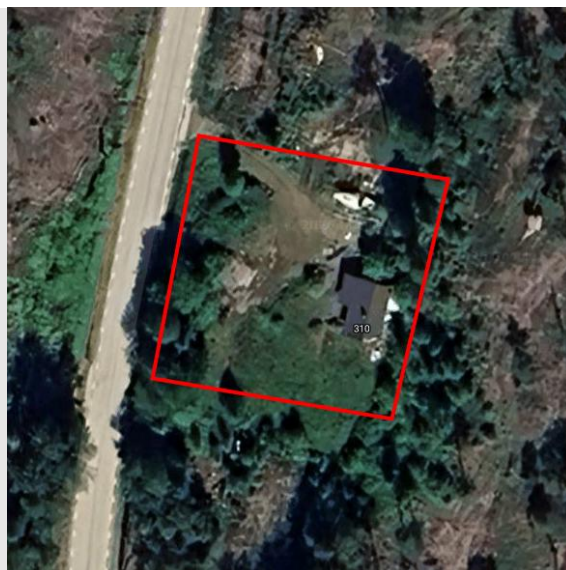
Värderingsobjektet består av ett fritidshus i 1 plan. Byggnadens yttre skick bedöms som eftersatt.

Ingen el, värme eller vatten vid inspektionstillfället. Flera tecken på fukt och mögel.

Grundläggning	Grundmurar av betongsten
Stomme	Trä
Bjälklag	Trä
Fasadmaterial	Trä
Fönster	2-glas
Yttertak	Papptak (troligtvis, snötäckt vid inspektionstillfället)
Uppvärmningssystem	Kamin (funktion okänd) Elradiatorer
Ventilationssystem	Självdrag
Fiber	Information saknas
Försäkring	Information saknas
Övrigt	
Kommentar om yttre skick, utförda renoveringar etc.	Genomgående eftersatt med tecken på att vatten läcker in genom tak och väggar. Tecken på fuktskador på stora delar av golvet.

Rivningsmoget mindre fritidshus lantligt beläget norr om Henåns tätort. Invändigt finns omfattande fuktskador som indikerar på otätt yttertak. Golvet visar kupningar som är typiska för fuktpåverkan. Enligt uppgift från lokala elleverantören så har fastigheten inte haft tillgång till el under de senaste åren. Inget vatten eller värme vid inspektionstillfället. Omfattande renoveringsåtgärder rekommenderas innan byggnaden kan anses vara i bebodligt skick
