VÄRDEUTLÅTANDE

Kommun	KINDA
Fastighetsbeteckning	TIDERSRUMS-FALLA 1:16
Värdetidpunkt	2025-12-03

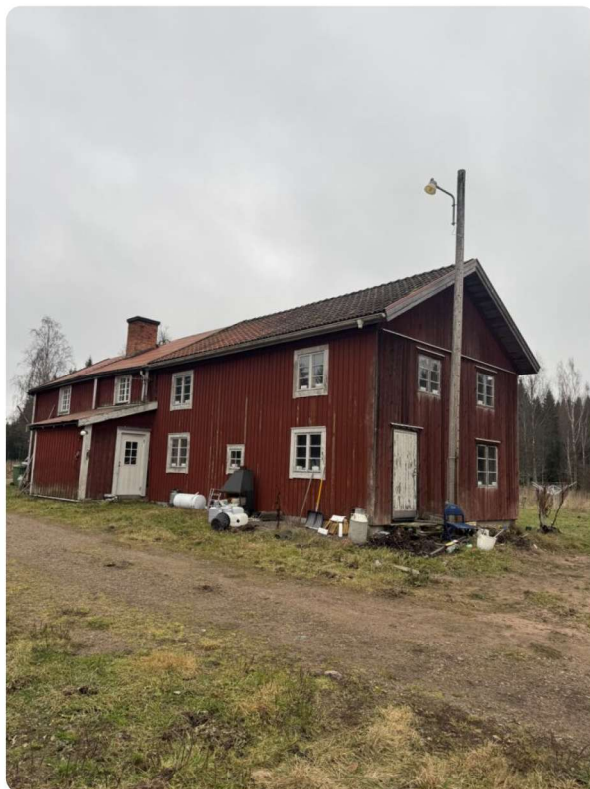
Foto taget utvändigt på värderingsobjektet.
Röd Träpanel med betongtegel.

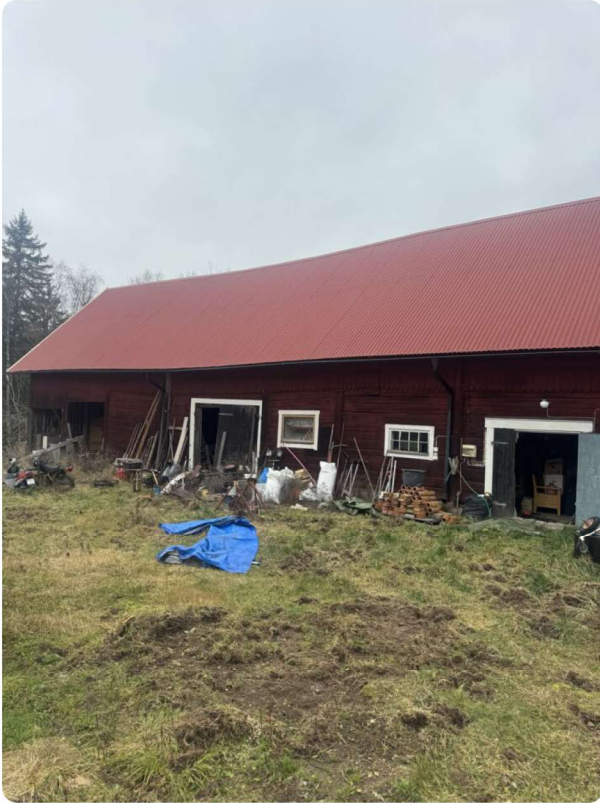
Lada

<i>Lada</i>	Trästomme med plåttak på en gjuten platta, el och vatten finns Finns stallplatser. Låg standard, sämre skick Byggnadsarea: ca 250 kvm m ² (uppskattad yta)
-------------	---
