# Beskrivning och Värdering avseende fastigheten Kungsbacka Hjälms 3:6

Uppdragsgivarens diarienummer: F-2513-24-13

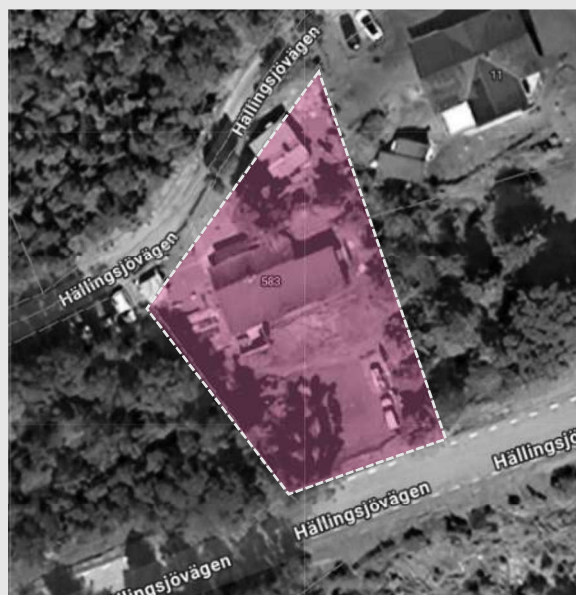
Tomten är kuperad och ligger på en höjd sett från södra delen av Hällingsjövägen. Tomten utgörs av berg, gräs och buskar. Det finns två boningshus på fastigheten.

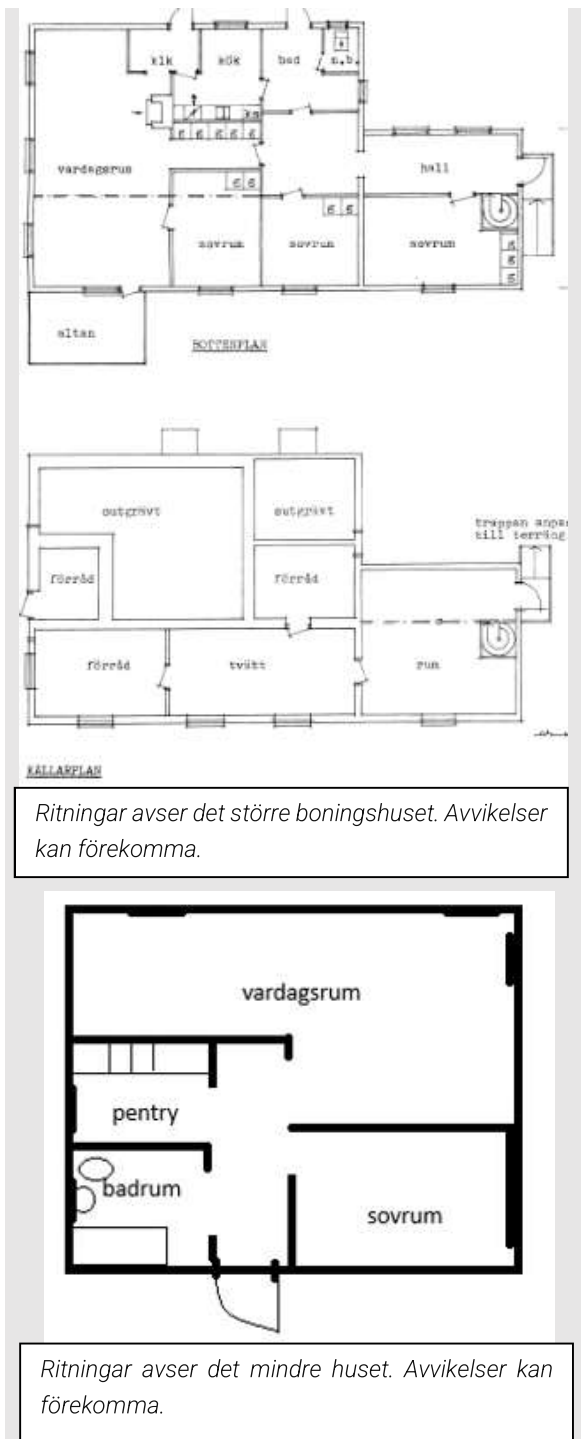
Det mindre huset är sammantaget även detta i eftersatt skick. Uppvärmning sker via värmepump. Installationerna är äldre och bör bytas ut.
