## VÄRDEUTLÅTANDE

**Rättvik**

**Furudal 3:30**

**December 2024**

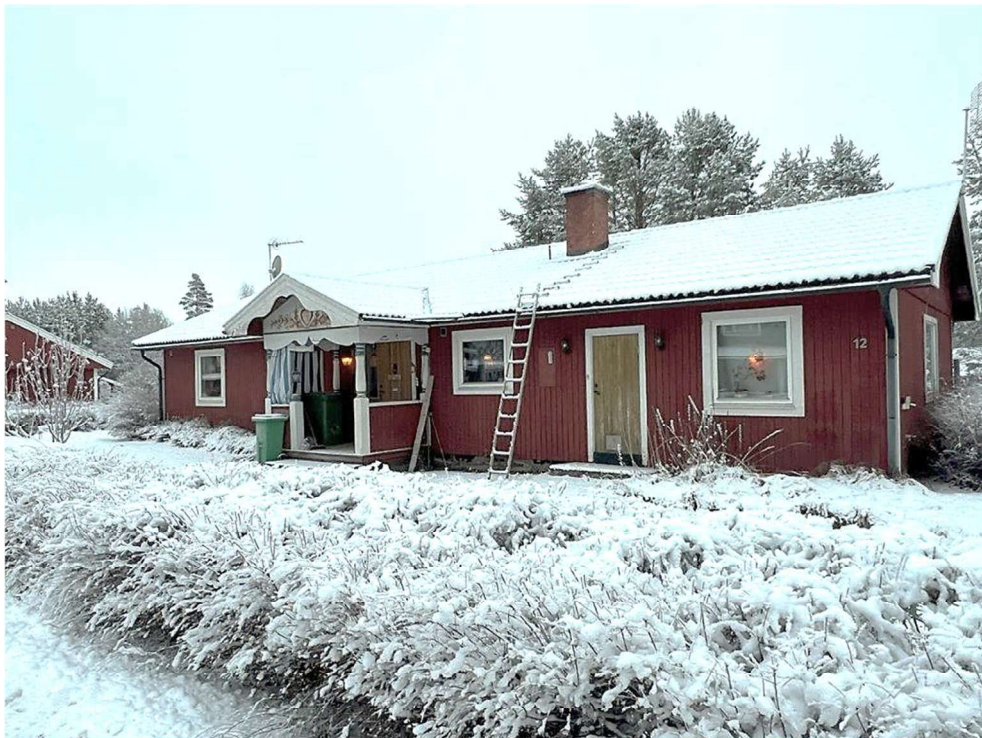
Foto taget utvändigt på värderingsobjektet. Rödmålad träpanel med vita detaljer samt snöbelagd trädgård.

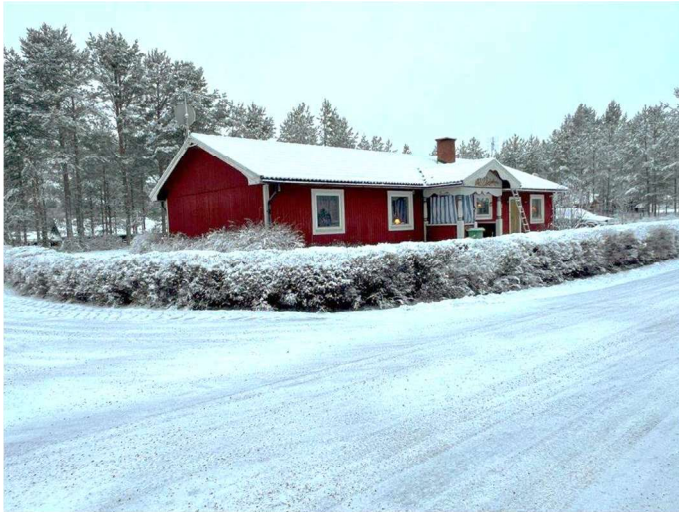
| Byggnadsbeskrivning – Huvudbyggnad | | |
|---|---|---|
| Standard/skick | | Äldre byggnad med normal standard och normalt skick. Delvis eftersatt underhåll utvändigt avseende t.ex. vindskivor, knut- och vattbräddor. Mosspåväxt på betongpannor. |

Foto, huvudbyggnad, låg häck.

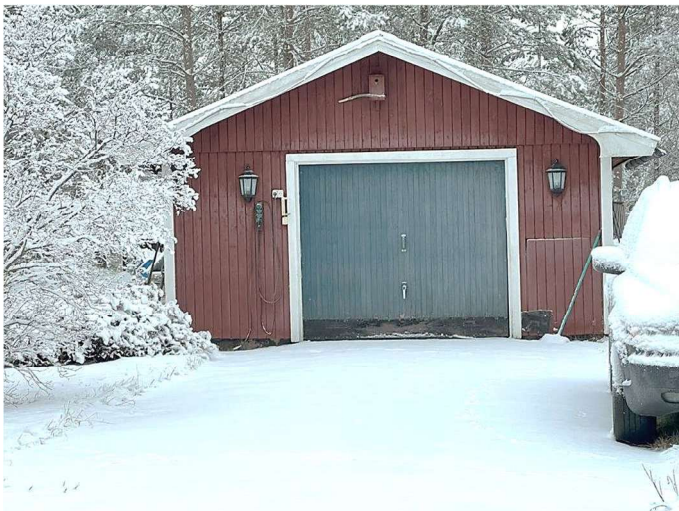
| Byggnadsbeskrivning – Övriga byggnader | |
|---|---|
| Byggnad 1 | Garage med träfasad och plåttak. Ej besiktigat invändigt. Till synes nyttjas som förråd. Ev. anslutningar el och vatten okända. Byggnadsarea c:a 45 kvm. |

Foto, garage och snötäckt grusad uppfart.

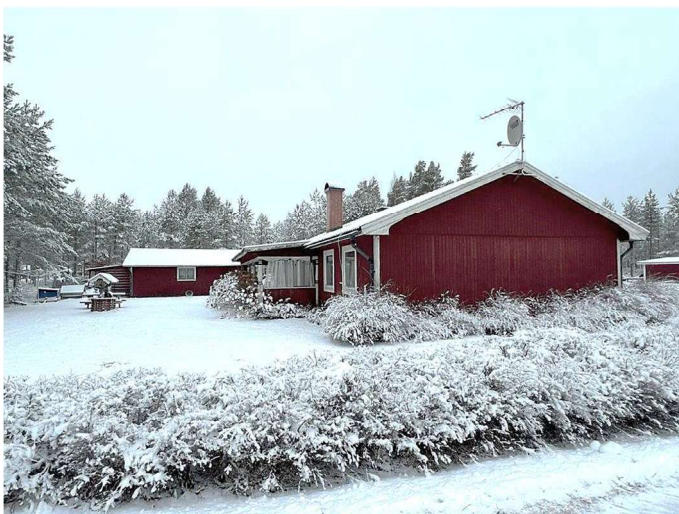
Foto, huvudbyggnad snötäckt gräsmatta, altan och garage.
