## VÄRDEUTLÅTANDE

**Krokom**

**Rise 4:39**

**Maj 2025**

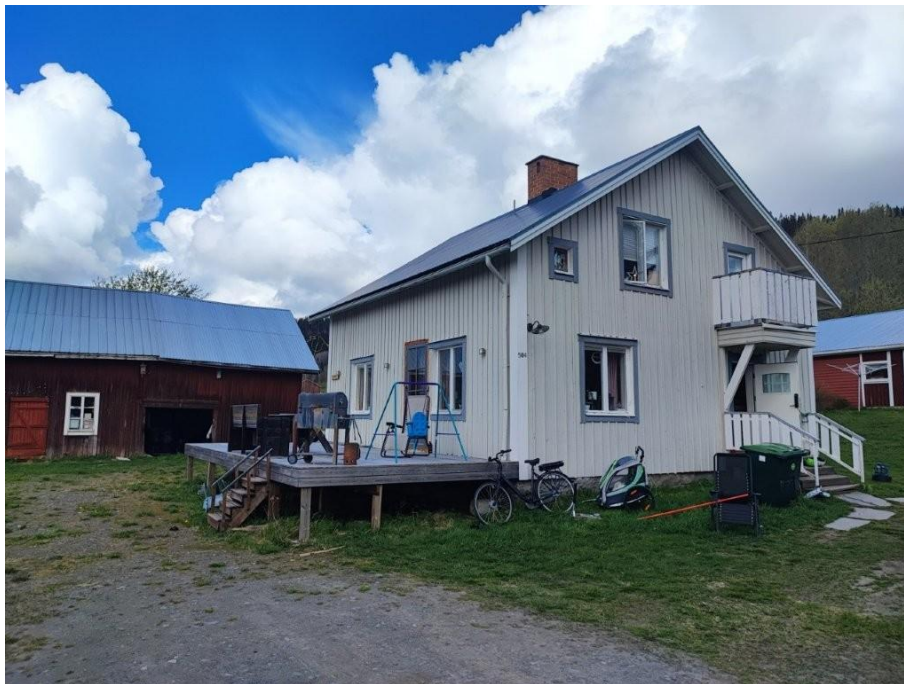
Foto taget utvändigt på värderingsobjektet. Fasad med gråmålad träpanel med vita och blå detaljer. Tomt med grusad infart och gräsmatta.

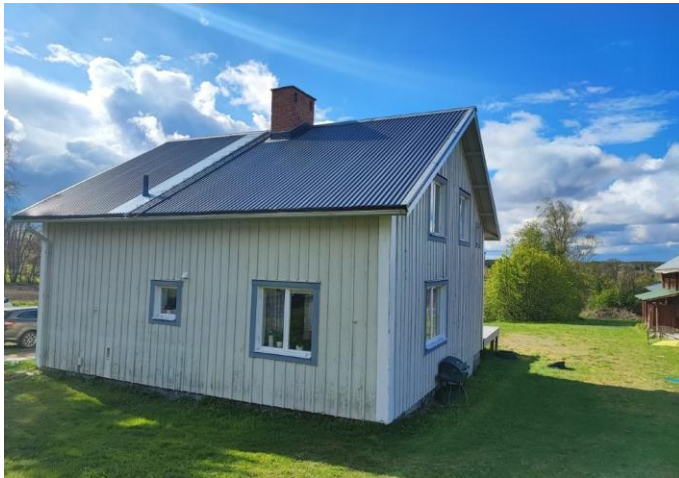
Foto, vy från norr på huvudbyggnad med grå fasad.

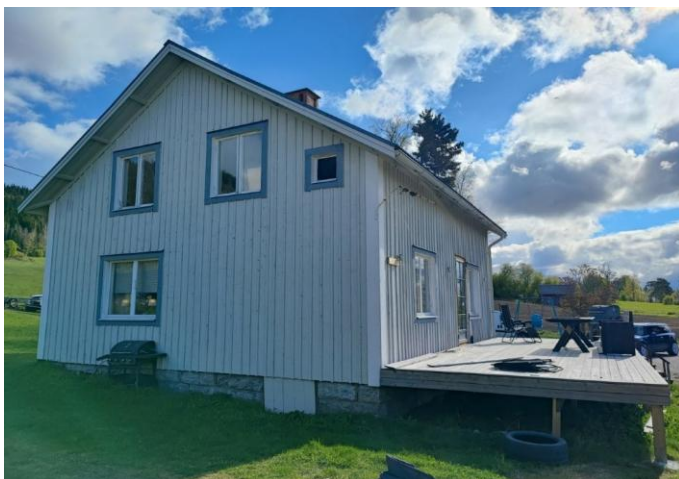
Foto, vy mot västra gaveln. Uteplats mot söder.

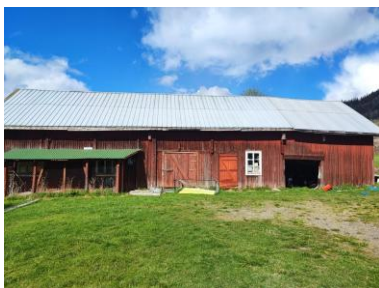
| Ladugård | Äldre ladugård med loft. El finns. Vidbyggt skärmtak. Används huvudsakligen som förråd.<br>Byggnadsarea uppskattad till ca 200 kvm |

Foto 1, rödmålad ladugård med plåttak.

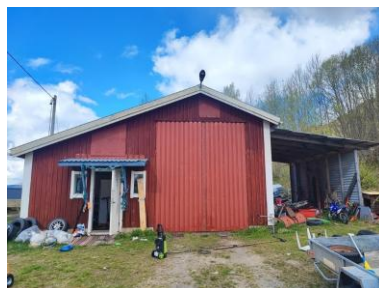
| Garage | Garage med träfasad, plåttak och betongplatta. I garaget finns det en enkel tvättstuga med tvättmaskin (Asko), wc/dusch, förråd, pannrum, vedbod samt bilplats med stor slagport. El och VA finns. Uppvärmning med vedpannan som även används till huvudbyggnaden. Vidbyggt skärmtak.<br>Byggnadsarea uppskattad till ca 120 kvm. |

Foto 2, garage med röd fasad med vidbyggt skärmtak

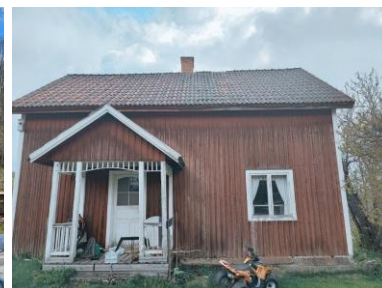
| Byggnadsbeskrivning – Huvudbyggnad | | |
|---|---|---|
| Äldre stuga | | Äldre timrad stuga i 1,5 våning med träfasad och tegeltak. Enkel standard och eftersatt underhåll. Byggnaden behöver ses över både in- och utvändigt, bla är syll mm i sämre skick. Hallen är belamrad med saker så åtkomst saknades till hela byggnaden. Gamla elledningar fanns men funktion ej kontrollerad. Nyttjas som förråd. Byggnadsarea uppskattad till ca 45 kvm. |

Foto 3, äldre stuga på tomten med röd fasad och vita detaljer.
