# Beskrivning och värdering

## Ede 2:9, 2:30

i Strömsunds kommun

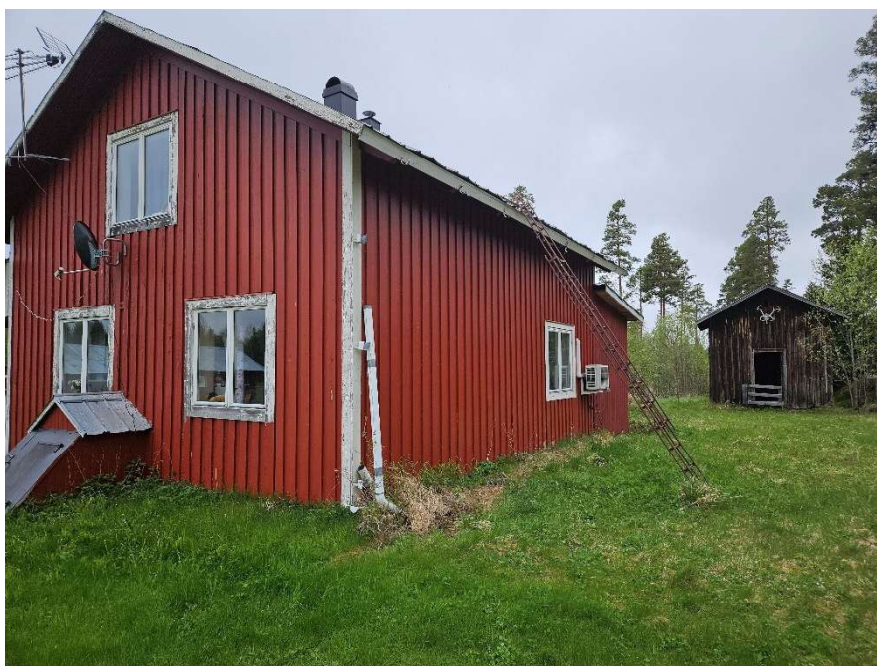
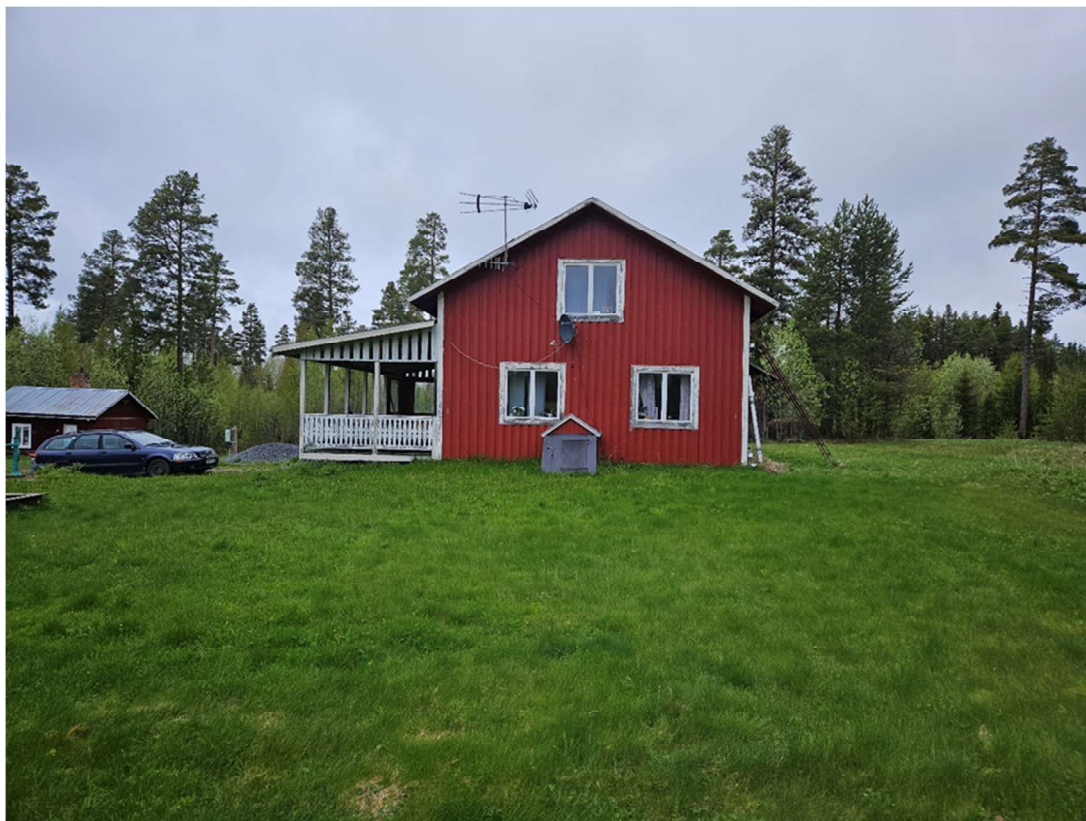
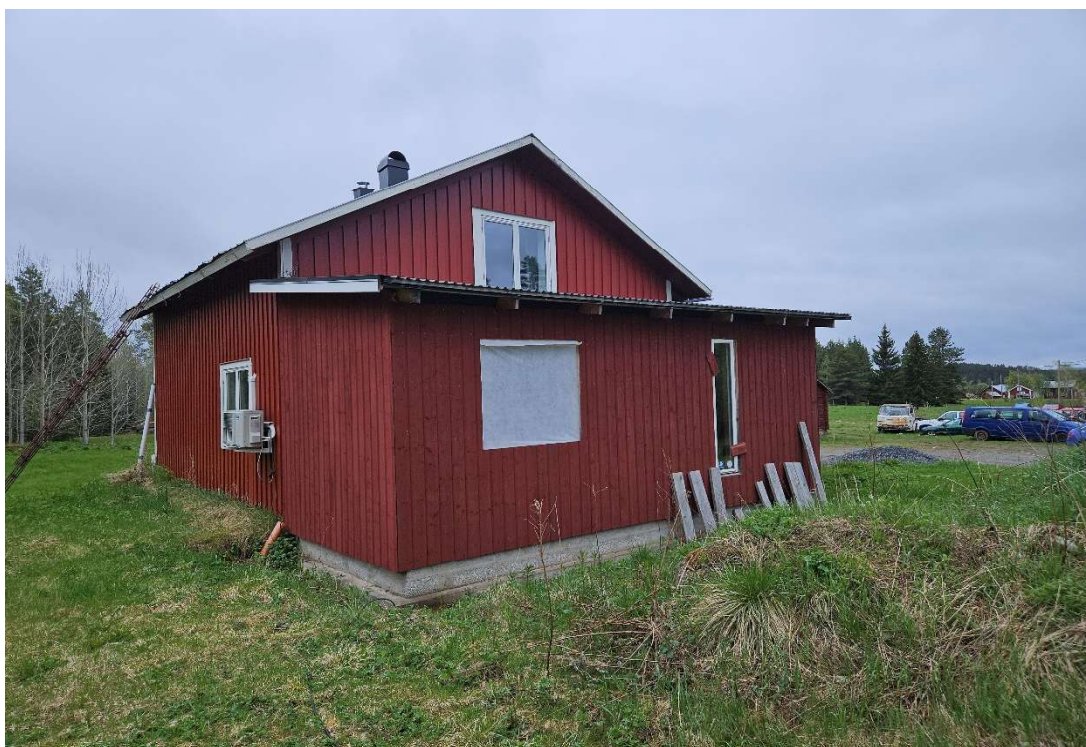
Bostadshus 1 Ede 2:9

| <i>Småhus:</i> | 1,5-plans hus med ¼ källare. |
| <i>Yttertak:</i> | Profilerad plåt, hängrännor och stuprör saknas bitvis. |

Oklart skick invändigt, huset har påbörjats en omfattande renovering samt tillbyggnad. Dock är detta inte slutfört och det verkar som en del fel har uppkommit vid renoveringen som den icke fungerande golvvärmesystemet. Status och skick på skorsten, vatten och avlopp är inte helt klart. Enligt fastighetsägaren är kaminen trasig men skorstenen ok.

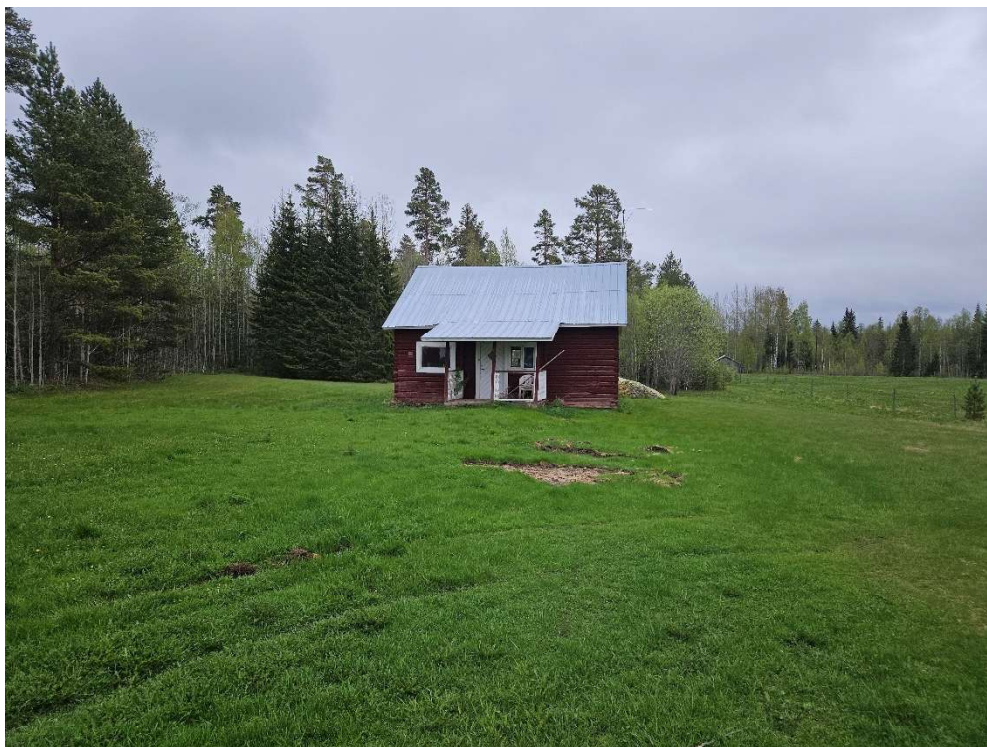
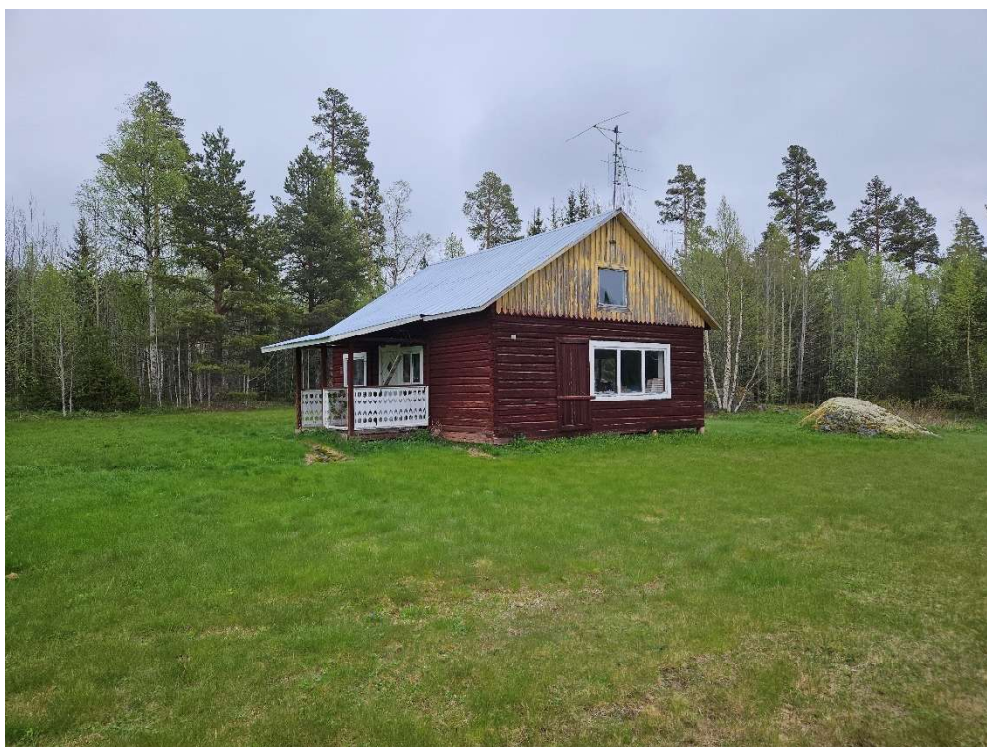
Bostadshus 2 Ede 2:30

*Småhus:* 1,5-plans hus.

*Yttertak:* Pannplåt, hängrännor och stuprör saknas.

Byggnaden har delvis börjat renoveras med nya fönster samt nymålade träväggar i några rum. Vatten, avlopp och el verkar idag antingen inte finnas eller vara bortkopplat. Timmerstomme och tak verkar vara i normalt skick och huset bedöms vara i gott skick.

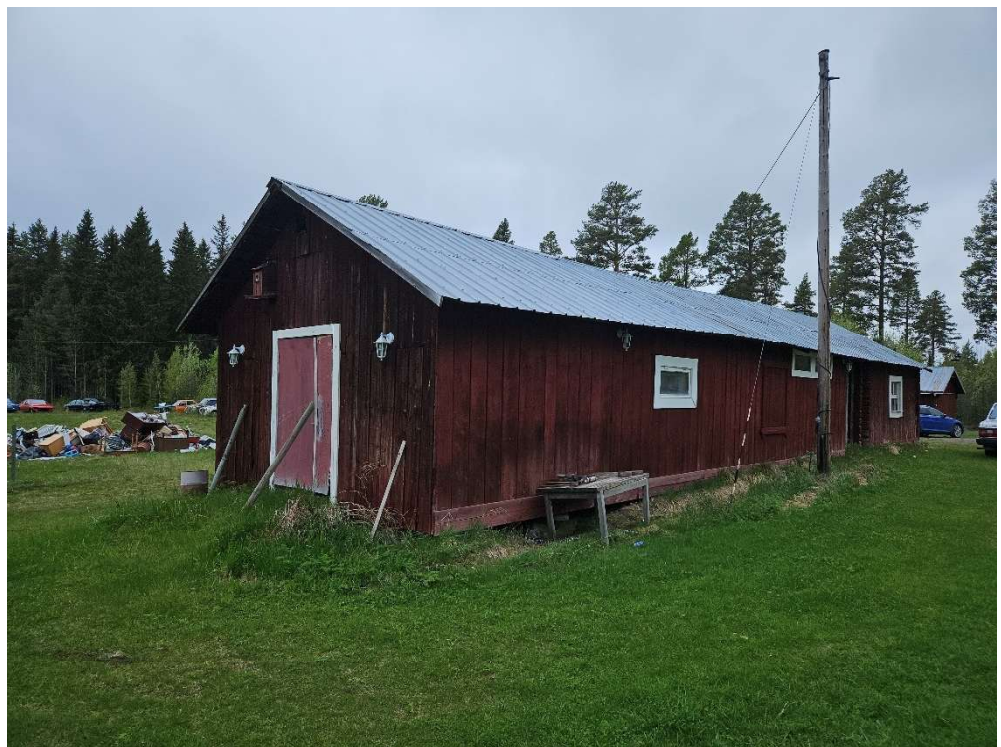
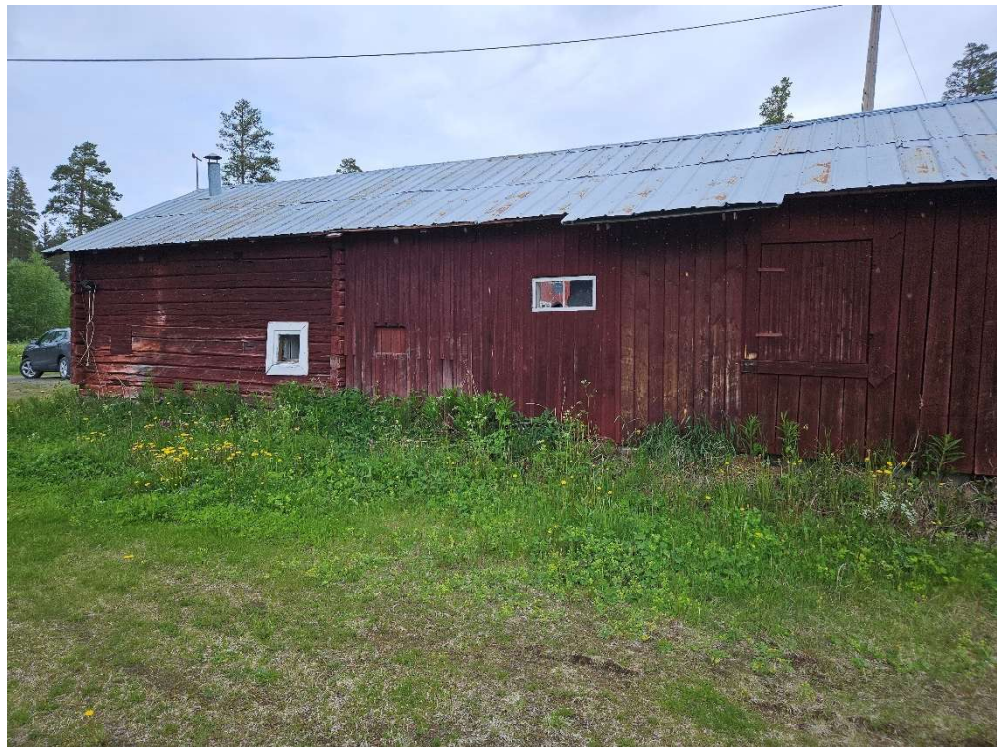
*F.d. ladugård*

Byggnad uppskattat till ca 130 kvm byggnadsarea. Sannolikt f.d. ladugård, stall, förråd mm. Uppförd i 1 1/2 plan. Uppfört i trä/timmer på sten med tak av pannplåt. Ingen information om funktionalitet på äldre befintliga elanslutningar. Byggnaden bedöms vara i sämre skick, huvudsakligen förråd/stall.

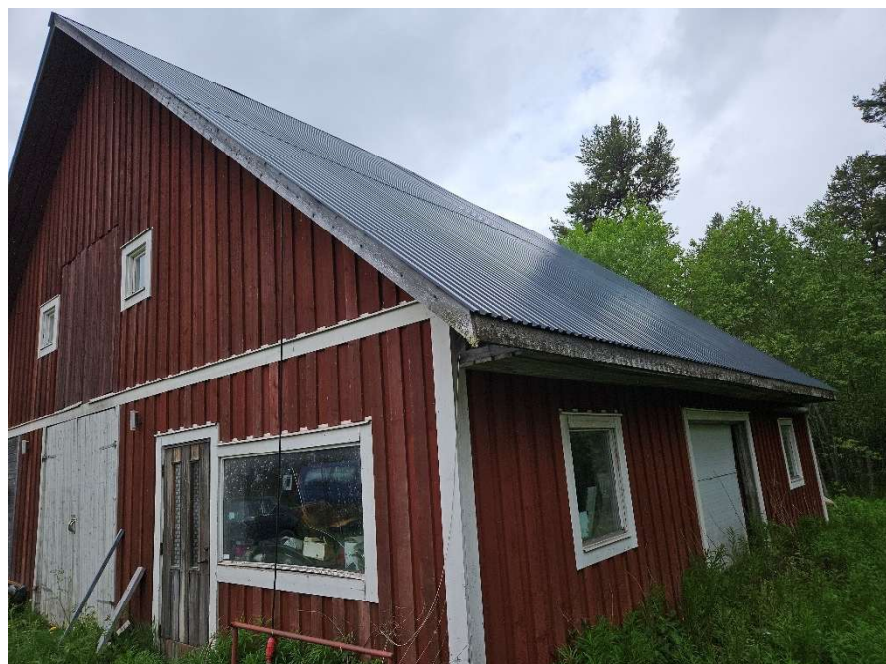
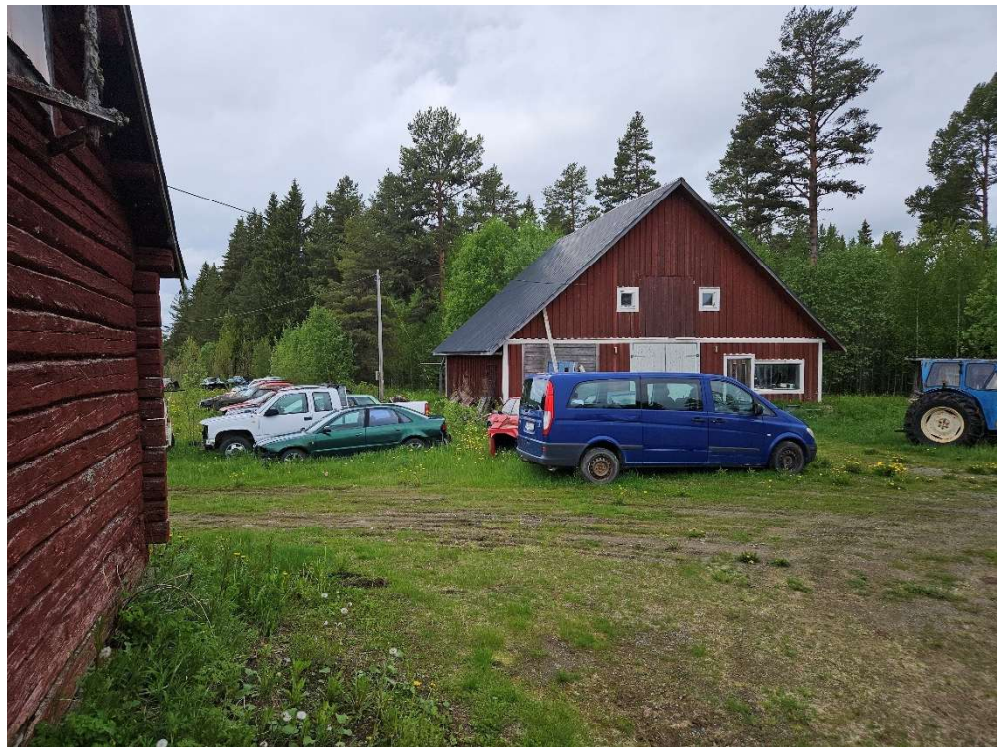
### *Verkstad*

Verkstad/maskinhall med portar på både kortsida och långsida. Dock är portarna endast i normalstorlek för bilar. El är indragen och golvet består utav betong. Plåttak och trästomme med stående träpanel. Värmepannan är inte längre fungerande efter en smäll enligt fastighetsägaren.

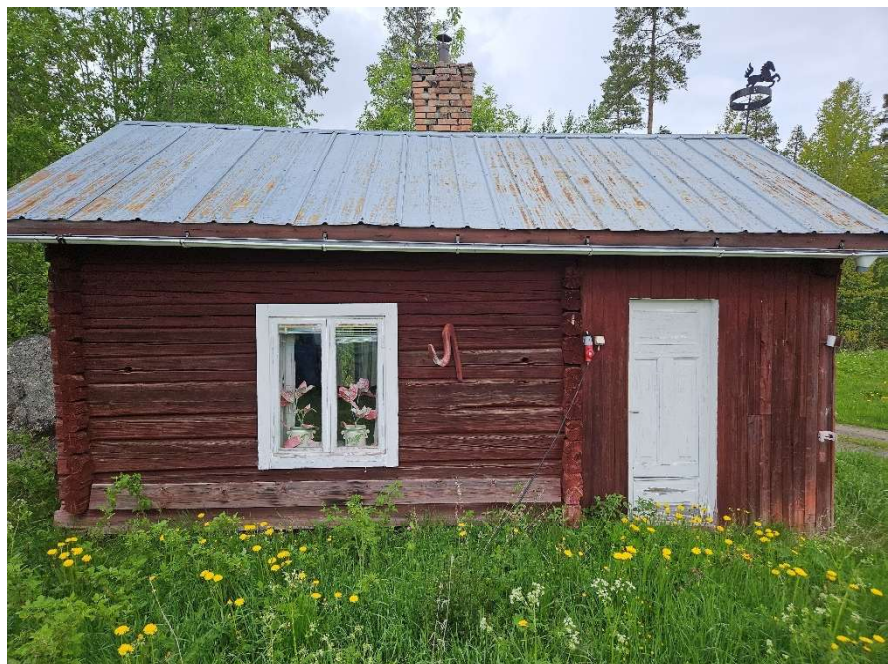
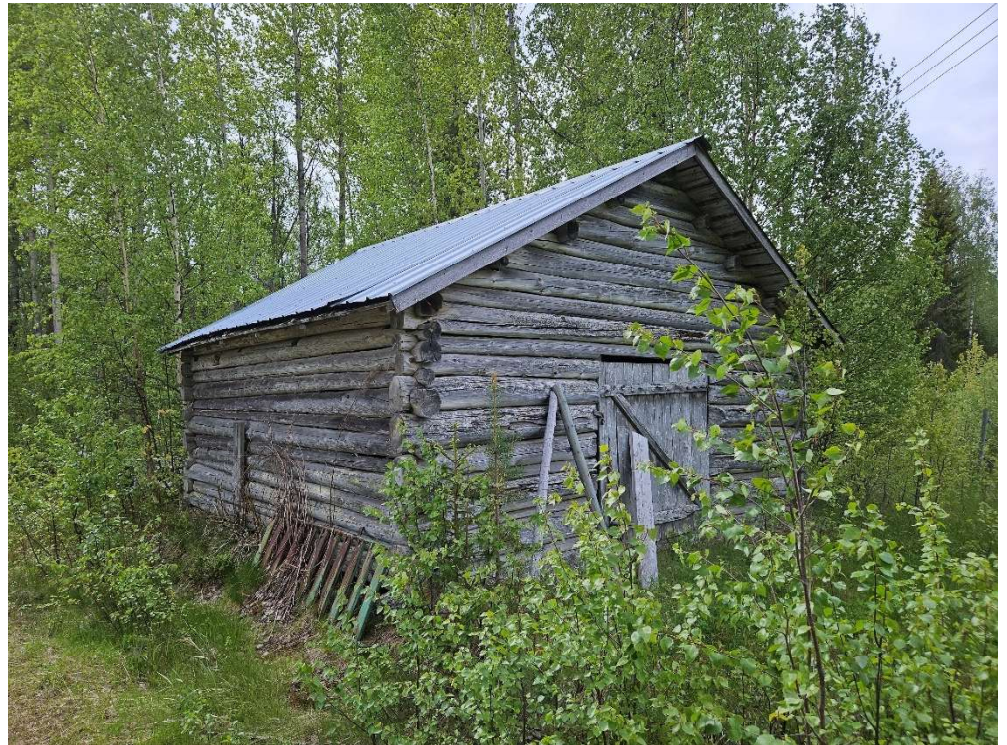
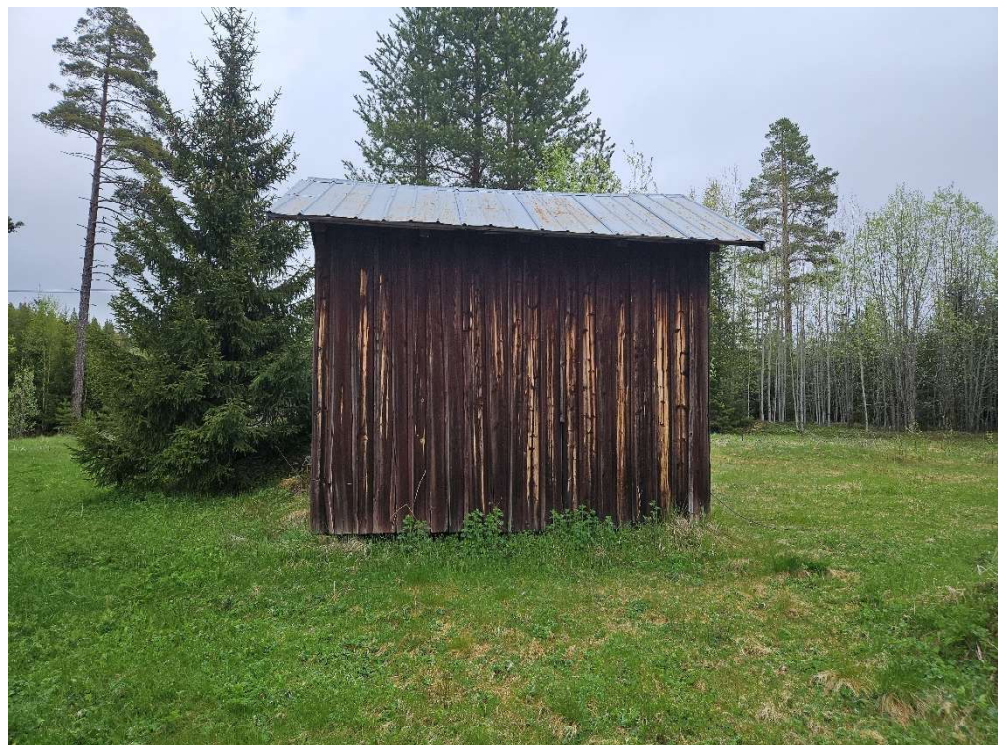
Okulär besiktning av komplementbyggnader, mindre timrad drängstuga med spishäll samt vedspis. Tak av pannplåt. Vedskjul med tak av pannplåt. Timrad lada. Byggnaderna i sämre skick.
