## VÄRDEUTLÅTANDE

**HUDIKSVALL**

**TOSÄTTER 2:27**

**2026-03-17**

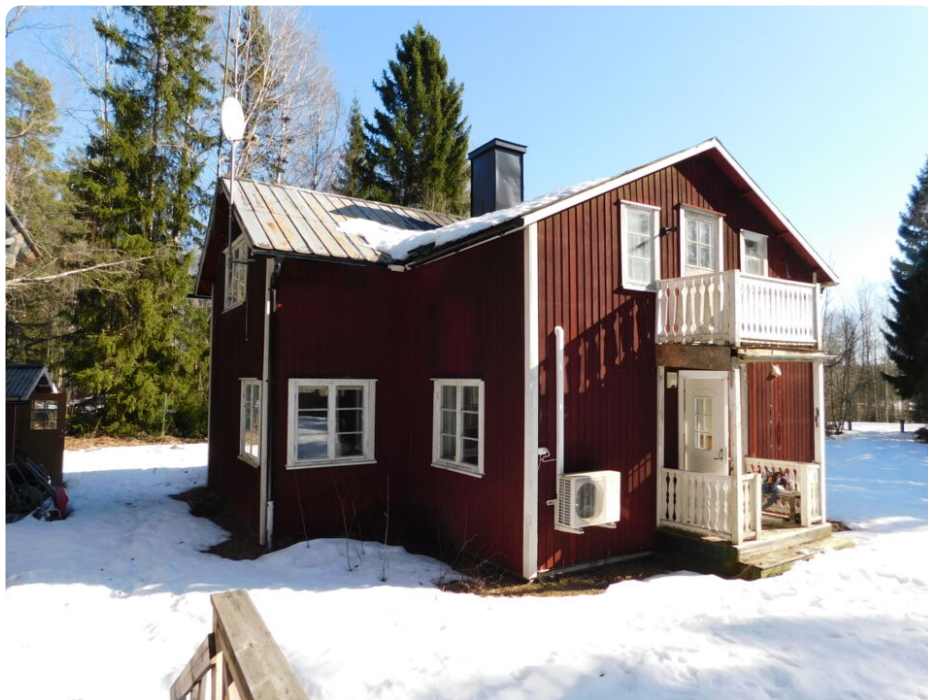
Huvudbyggnad, rödmålad träfasad med vita detaljer, snötäckt mark.

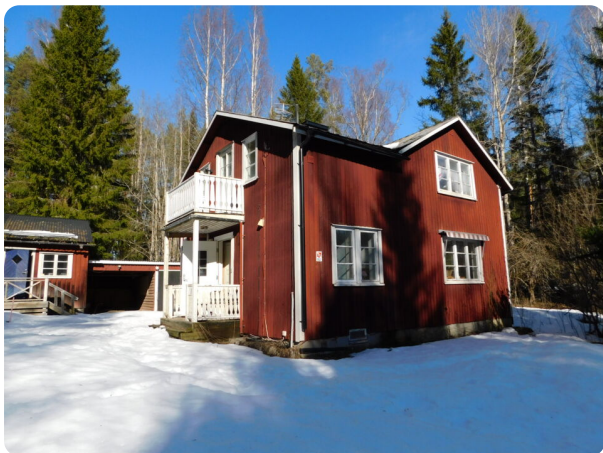
Huvudbyggnad, rödmålad träfasad med vita detaljer, snötäckt mark.

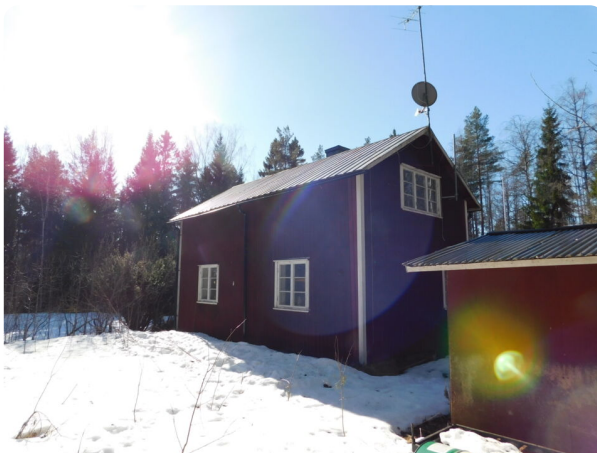
Huvudbyggnad, baksida, rödmålad träfasad med vita detaljer, snötäckt mark.

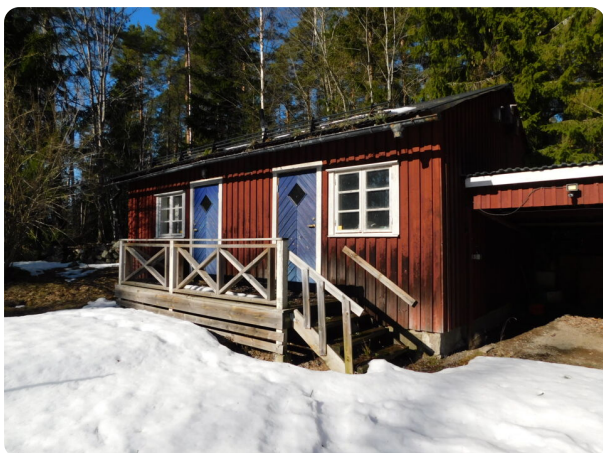
Gäststuga m.m., rödmålad träfasad och snötäckt mark.

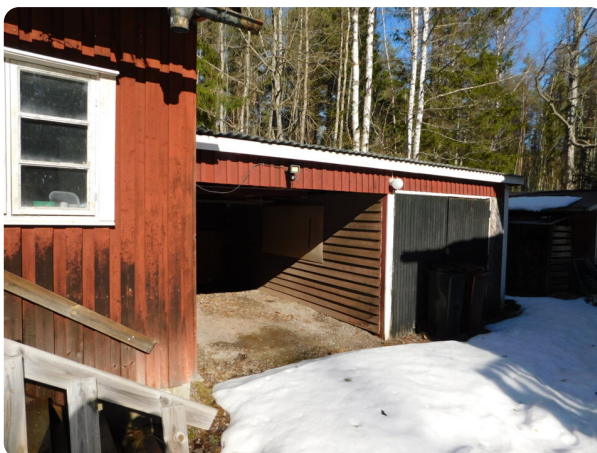
| <i>Gäststuga m.m.</i> | Träkonstruktion på krypgrund, fasad i träpanel och yttertak av plåt.<br><br>En del utgör gäststuga med tre rum och pågående renoveringsprojekt, en del utgör verkstad.<br>Sammanbyggd carport och garagedel.<br><br>För ändamålet normal standard, Ofärdigt skick.<br>Information beträffande anslutningar (el & va) saknas.<br><br>Byggnadsarea: 88 m <sup>2</sup> (uppskattad yta) |

Gäststuga m.m., sammanbyggd carport och garage, rödmålad träfasad och snötäckt mark.

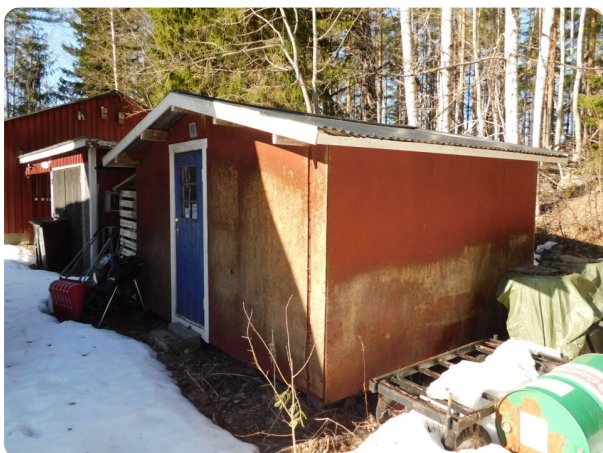
| <i>Förråd</i> | Träkonstruktion på krypgrund, fasad i målade spånskivor och yttertak av plåt.<br><br>Nyttjas som förråd.<br><br>Låg standard, normalt skick<br><br>Byggnadsarea: 14 m <sup>2</sup> (uppskattad yta) |

Förråd, rödmålad fasad och snötäckt mark.

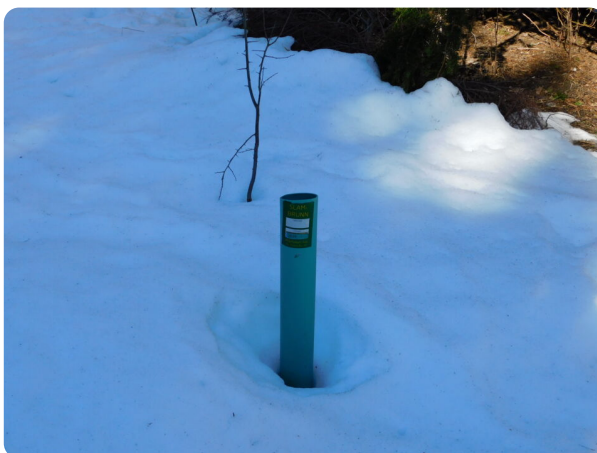
| Avlopp | Enskilt<br>Godkänd funktion ej verifierad. Kontakt med kommunen samt vidare teknisk undersökning rekommenderas.<br>Snötäckt tomtmark. Avluftningsrör från slambrunn synlig genom snön. | Källa: Taxeringen |

Slambrunn, avluftningsrör.
