## VÄRDEUTLÅTANDE

**HEBY**

**NORA PRÄSTGÅRD 2:27**

**2026-04-20**

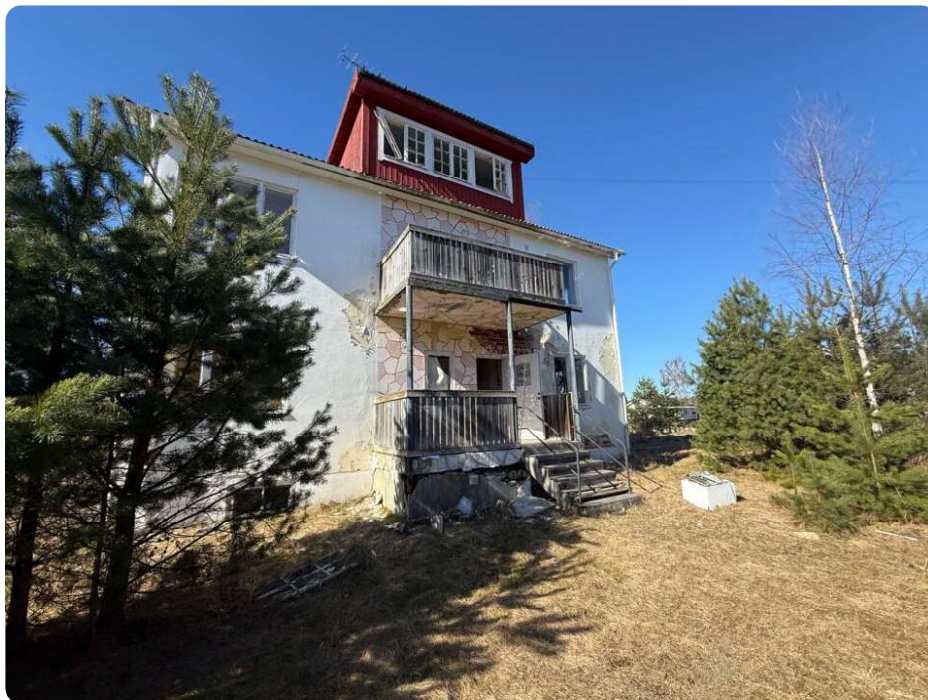
Huvudbyggnadens entréside. Vit puts och trädetaljer.

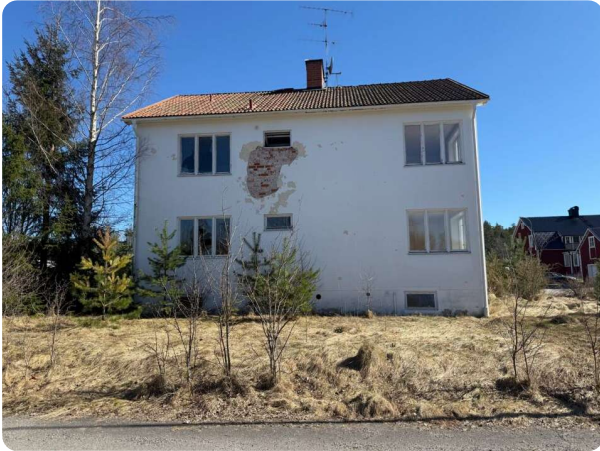
Huvudbyggnadens baksida med ljus putsfasad som släppt.

| Fasad | Puts. Genomgående sämre skick. Puts släppt på flertal ställen.<br>Träpanel. rödmålad träpanel på framsidan (utbyggt vindsutrymme) | |

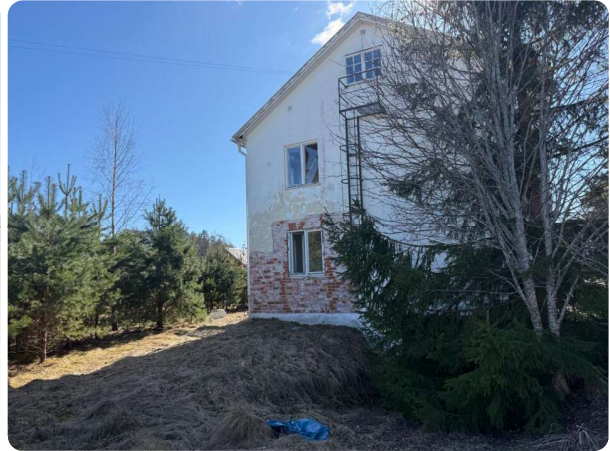
Bostadshusets gavel med brandtrappa och garagenedfart.
