## VÄRDEUTLÅTANDE

**JULARBO 3:8**

**2026-02-10**

Stort bostadshus i 3 plan med delvis (halv) källare

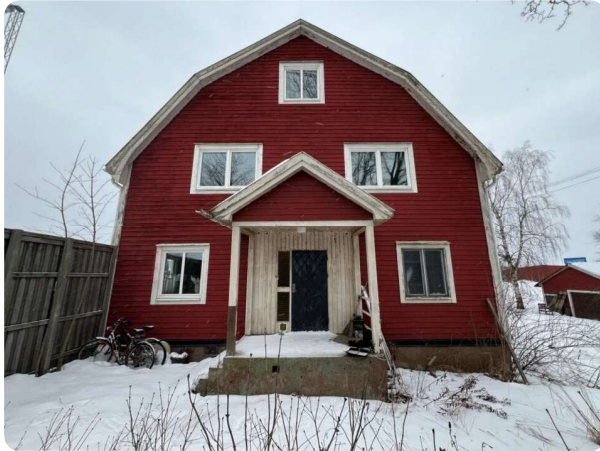
Bostadshusets entré på kortsidan mot väst

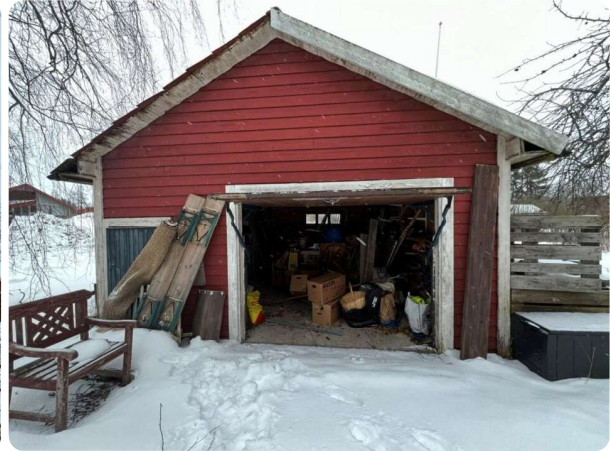
Garage med vipport. Indragen el.

| Garage | <p>Betongplatta på mark, stomme av trä, fasad av träpanel, taktäckning av tegelpannor, vipp-port för bil, 2 dörrar till trädgården, el indragen, avstängd vid besiktningstillfället.</p> <p>Normal standard, normalt åldersskick. Visst utvändigt underhålls-/målningsbehov av trädetaljer finns.</p> <p>Byggnadsarea: 35 m<sup>2</sup> (uppskattad yta)</p> |

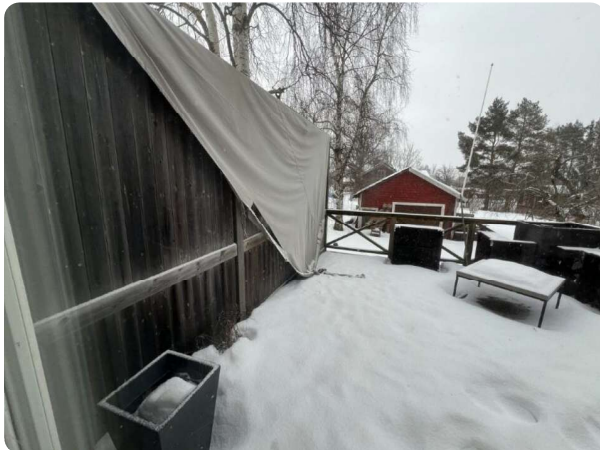
Altandäck med räcke och insynsskydd.  
Åtkomst inifrån från kök samt från trädgård.

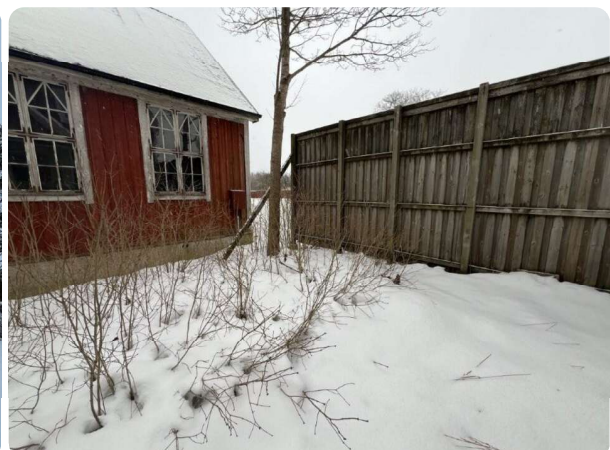
Insyns- och ljudskydd mot landsvägen vid  
entrésidan mot väst

Värderingsobjektets läge mycket nära landsvägen drar ner värdet. Bostadshuset uppvisar normal standard men saknar hygienrum på våningsplanet 2 tr upp. Entréväningen uppvisar i senare tid renoverade golv- och väggytskikt. Våningarna 1 och 2 tr upp uppvisar normalt åldersskick. Visst utvändigt underhållsbehov av trädetaljer finns. Äldre el-/pelletspanna i källare med åtkomst endast utifrån. Sammantaget bedöms marknadsvärdet för värderingsobjektet ligga under medelvärdet för referensobjekten och bedöms uppgå till 1 400 000 kr, motsvarande 4 965 kr/m<sup>2</sup>.

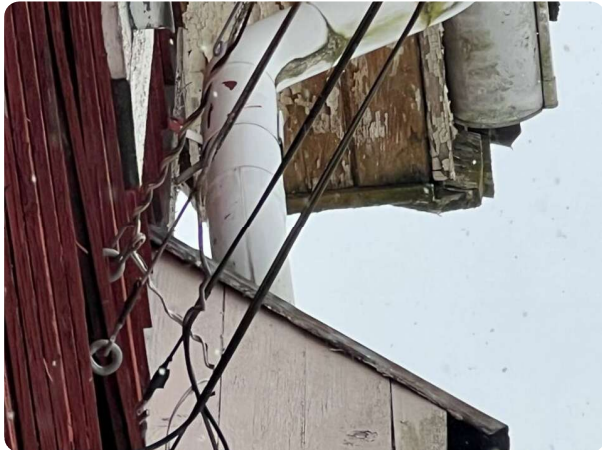
Exempel på underhålls-/målningsbehov av  
trädetaljer utvändigt

| Helhetsintryck | <p>Normal standard, normalt skick. Ytskikten i bostadshuset är delvis renoverade. Visst utvändigt underhålls-/målningsbehov av trädetaljer finns.</p> |
