## VÄRDEUTLÅTANDE

| <b>Kommun</b> | <b>SOLLEFTEÅ</b> |
| <b>Fastighetsbeteckning</b> | <b>FLYN 1:136</b> |
| <b>Värdetidpunkt</b> | <b>2026-04-09</b> |

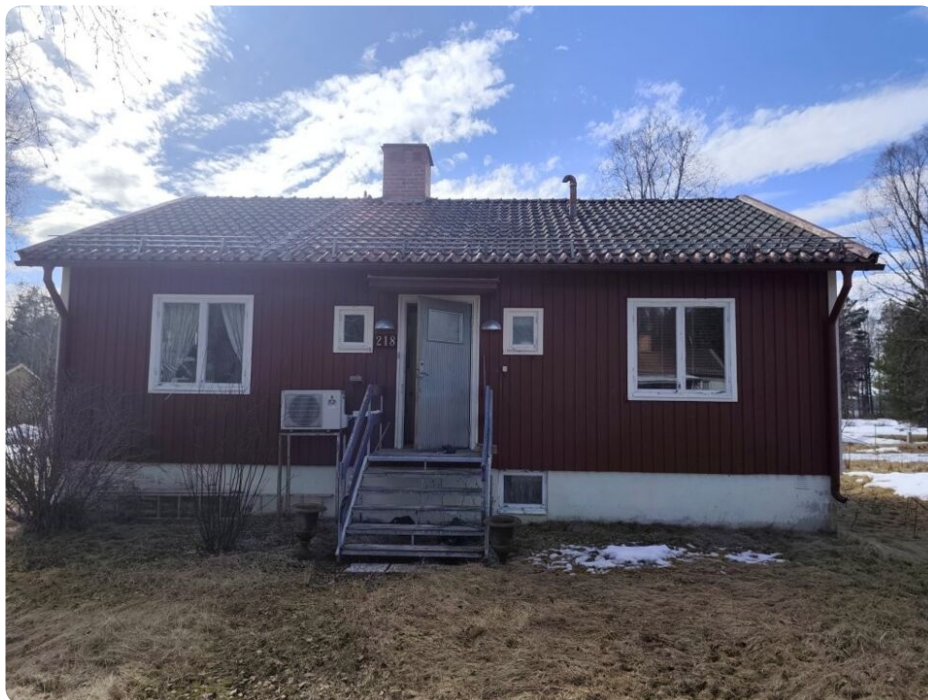
Foto bostadshus med röd fasad samt vita detaljer

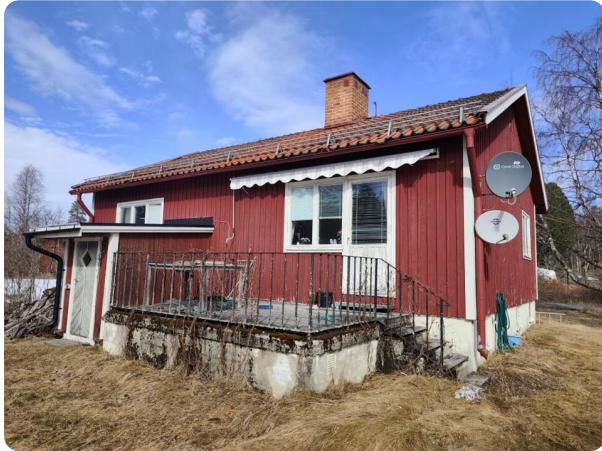
Baksida bostadshus med altan

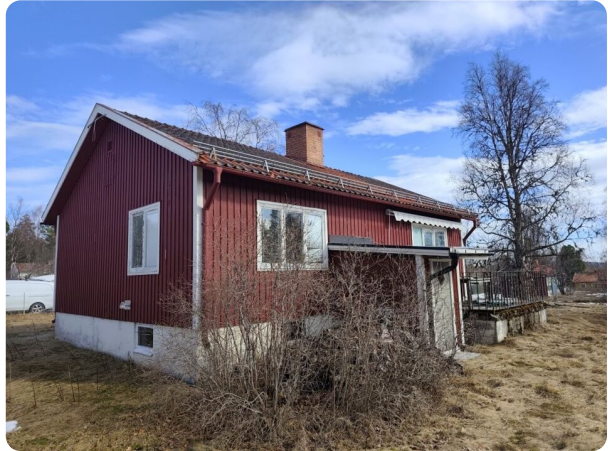
| Fasad | Träpanel. Behov av översyn/målning | |
| Fönster | 2-glas, vita. Äldre fönster, behov av översyn/målning | |
| Yttertak | Tegelpannor. Några pannor är trasiga | |

Bostadshus

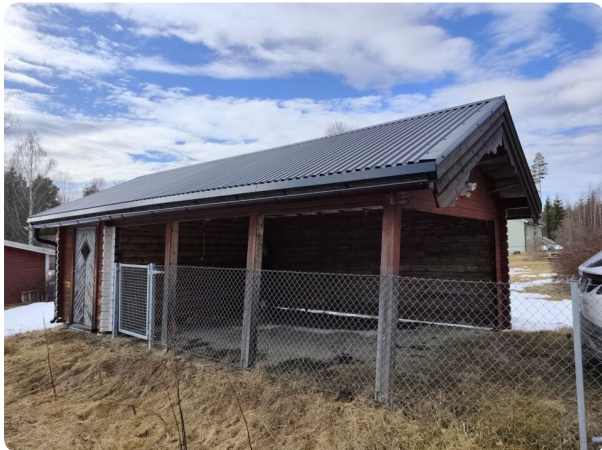
| Carport/förråd | Grusgolv, väggar av planktimer samt plåttak |
| | Normal/enkel standard, sämre skick. Pelare/vägg lutar |

Carport och förråd

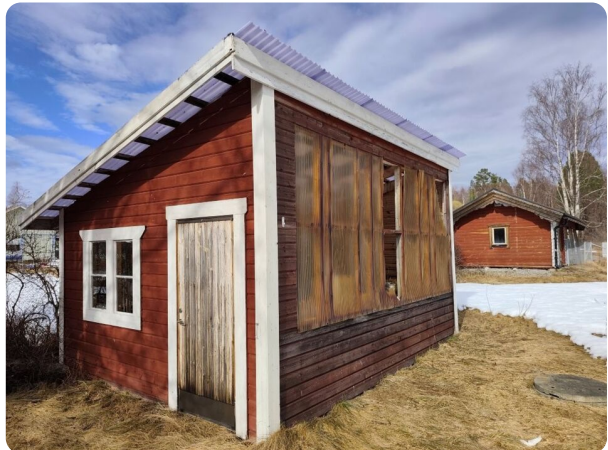
| Uterum | Grusgolv, träfasad samt plasttak. |
| | Låg standard, sämre skick |

Uterum
