## VÄRDEUTLÅTANDE

| <b>Kommun</b> | <b>SMEDJEBACKEN</b> |
| <b>Fastighetsbeteckning</b> | <b>VAD 7:7</b> |
| <b>Värdetidpunkt</b> | <b>2026-05-12</b> |

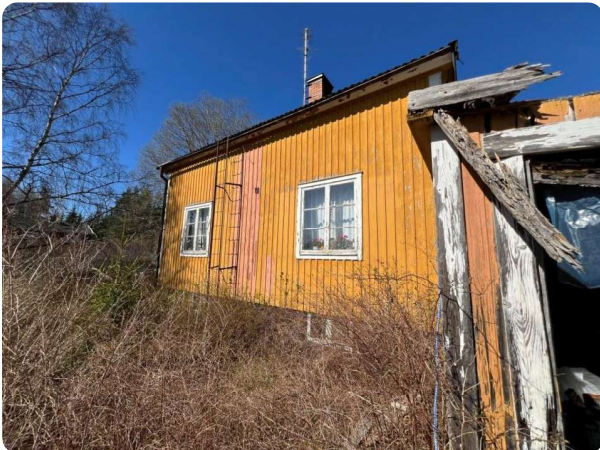
Bostad sedd från sydost. Del av garagehörn med ruttna trädetaljer.

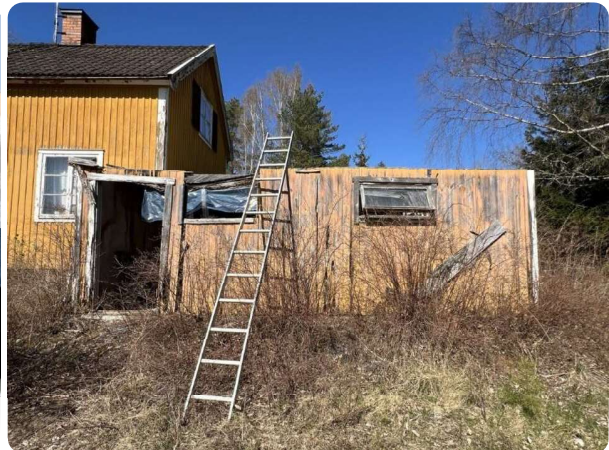
| Garage | Plintliknande grund, singel på mark, stomme av trä,<br>längsgående i-balk i tak, fasad av träpanel., inga<br>anslutningar<br>Halva taket inrasat. Kraftigt eftersatt underhåll.<br>Låg standard, rivningsskick<br>Byggnadsarea: 35 m <sup>2</sup> (uppskattad yta) |

Garage sett från söder

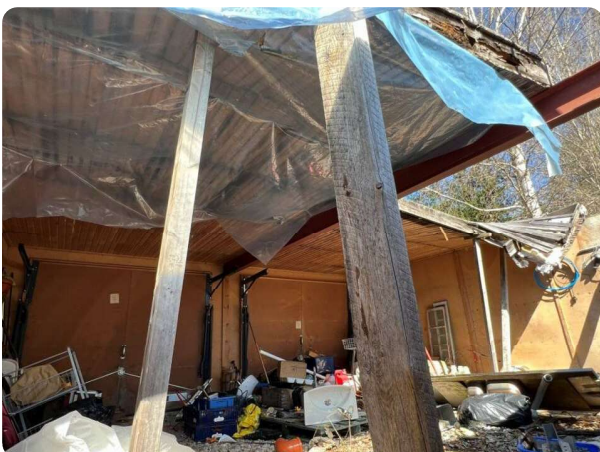
Värderingsobjektets läge bedöms vara likvärdigt med referensobjektens. Fastighetens bostad uppvisar låg standard och dåligt skick och uppvisar kraftigt eftersatt utvändigt underhåll. Halva garagetaket är inrasat och dess trädetaljer är i dåligt skick. Sammantaget medför det att marknadsvärdet för värderingsobjektet bedöms ligga långt under medelvärdet för referensobjekten och bedöms uppgå till 280 000 kr, motsvarande 2 642 kr/m<sup>2</sup>.

Garage. Inrasat tak

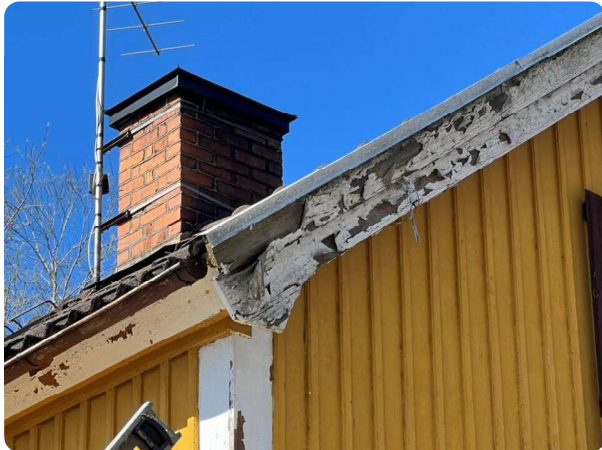
| Helhetsintryck | Låg standard, dåligt skick. Eftersatt underhåll både in-<br>och utvändigt. Trädgård: Högvuxen och belamrad. |

Eftersatt utvändigt underhåll

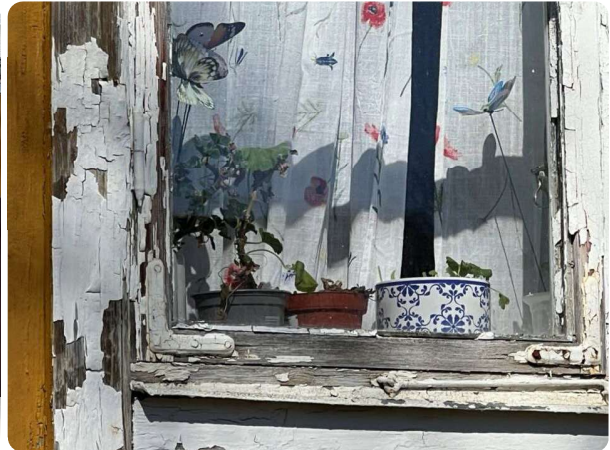
Kraftigt eftersatt utvändigt underhåll

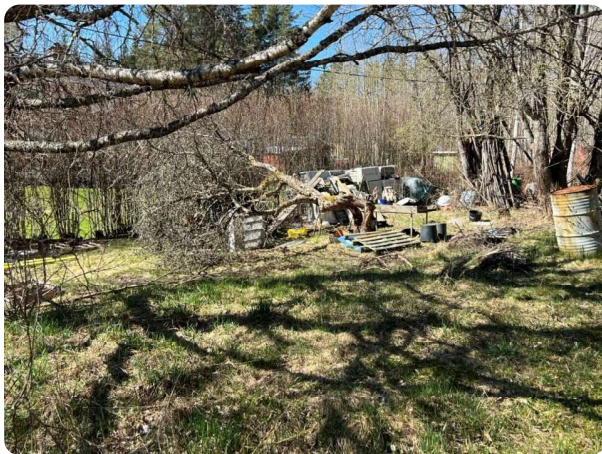
Markarealen uppgår till 2 208 m<sup>2</sup>, vars obebyggda delar utgörs av högvuxen trädgård, buskar, träd och naturmark.

Högvuxen trädgård
