## VÄRDEUTLÅTANDE

| <b>Fastighetsbeteckning</b> | <b>SYLTA 5:22</b> |
| <b>Värdetidpunkt</b> | <b>2026-06-01</b> |

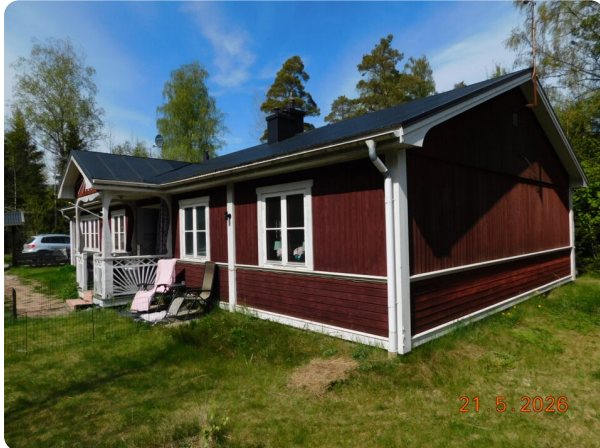
Foto huvudbyggnad, entrésida, rödmålad träfasad med vita detaljer.

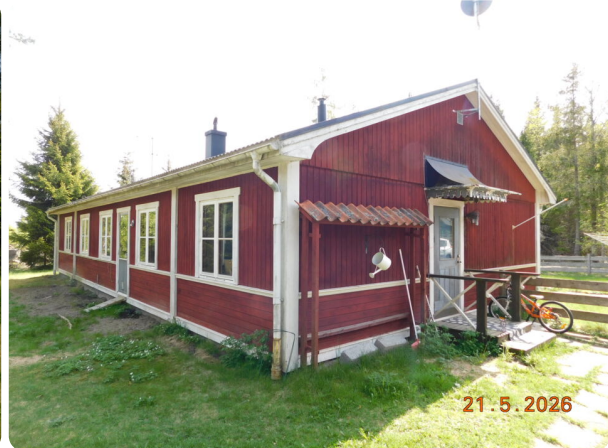
Foto huvudbyggnad, baksida, rödmålad träfasad med vita detaljer.

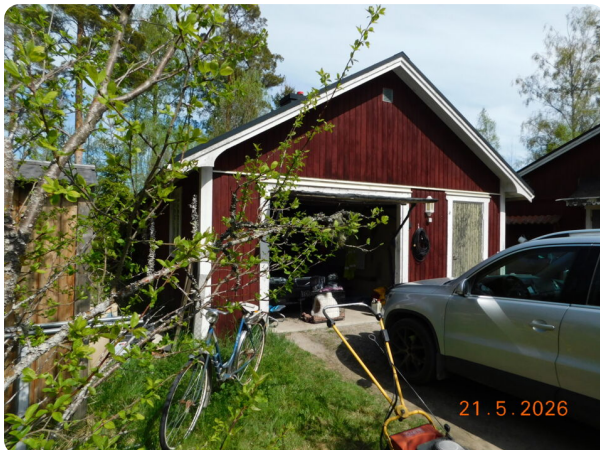
| <i>Garage m.m.</i> | Träkonstruktion på betonggrund med panelfasad<br>och plåttak, garageport typ vipport., ansluten till el<br>och vatten.<br><br>En garagedel samt ett separat utrymme med egen<br>entré innefattande tvättstuga, pannrum inkl hydrofor<br>m.m. Skorsten för vedpanna. Godkänd funktion<br>eldstad ej verifierad, vidare undersökning<br>rekommenderas.<br><br>Normal standard, normalt skick<br>Byggnadsarea: 65 m <sup>2</sup> (uppskattad yta) |

Foto övrig byggnad, garage m.m., rödmålad träfasad med vita detaljer.

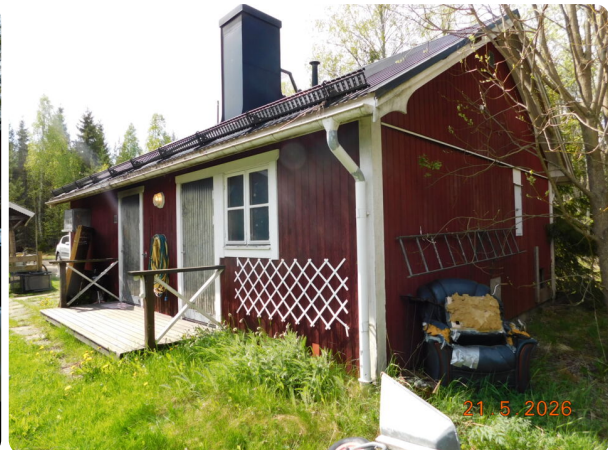
Foto övrig byggnad, garage m.m., baksida, rödmålad träfasad med vita detaljer.

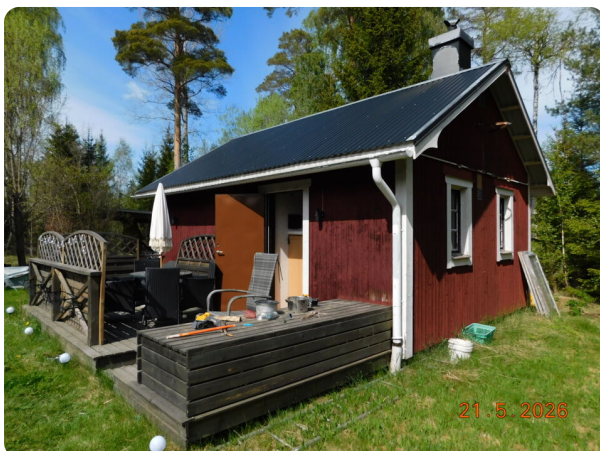
| <i>Stuga</i> | Träkonstruktion på betonggrund med panelfasad<br>och plåttak, ansluten till el och vatten.<br><br>Stuga med altan innefattande en förrådsdel samt en<br>del med bastu och dusch.<br><br>Normal standard, normalt skick<br>Byggnadsarea: 35 m <sup>2</sup> (uppskattad yta) |

Foto övrig byggnad, stuga med altan, rödmålad träfasad med vita detaljer.

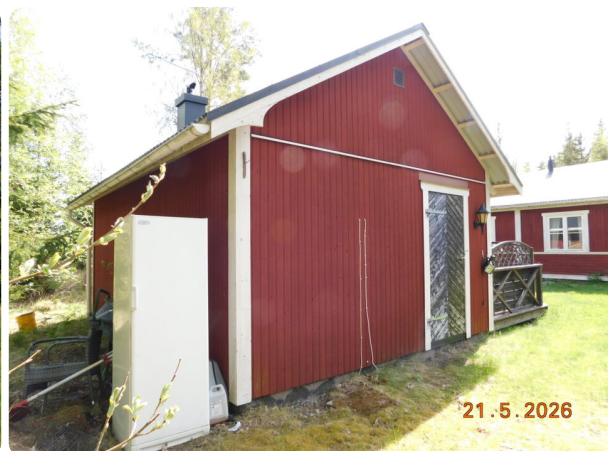
Foto övrig byggnad, stuga med altan, baksida, rödmålad träfasad med vita detaljer.

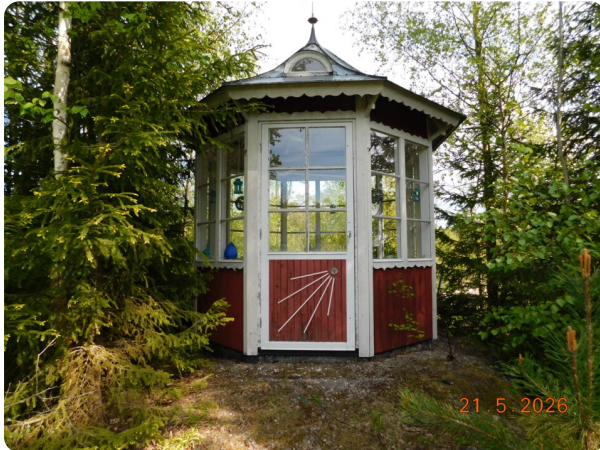
| <i>Lusthus</i> | Träkonstruktion med glasade väggar, octagon, på<br>betonggrund.<br><br>För ändamålet normal standard, För ändamålet<br>normalt skick<br><br>Byggnadsarea: 5 m <sup>2</sup> (uppskattad yta) |

Foto övrig byggnad, lusthus, rödmålad träfasad med vita detaljer.

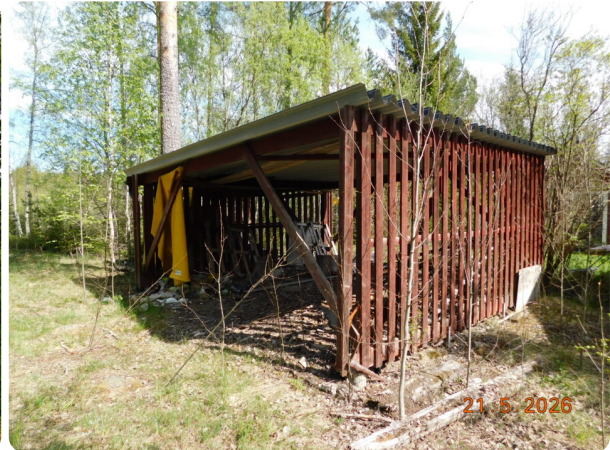
| <i>Carport</i> | Träkonstruktion med plåttak.<br><br>Låg standard, normalt skick<br><br>Byggnadsarea: 20 m <sup>2</sup> (uppskattad yta) |

Foto övrig byggnad, carport, träkonstruktion med pulpettak i plåt.

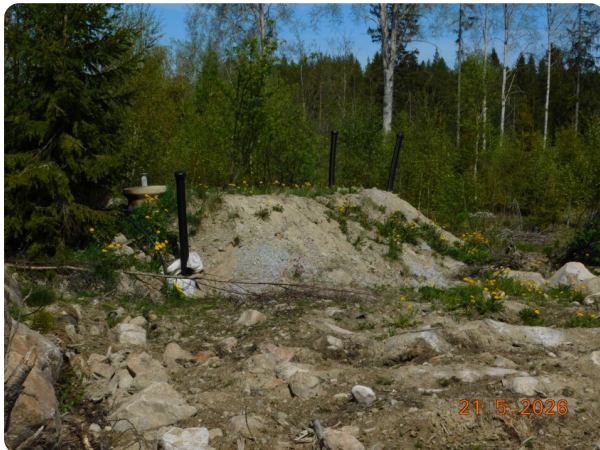
*Avlopp* Enskilt *Källa: Hyresgästen*  
Avloppsbrunn med infiltrationsanläggning till synes placerad delvis utanför tomtgräns.  
Godkänd funktion ej verifierad. Kontakt med kommunen samt vidare teknisk undersökning rekommenderas.

Foto, enskilt avlopp.
