## VÄRDEUTLÅTANDE

| <b>Fastighetsbeteckning</b> | <b>BÄCKAN 3:1</b> |
| <b>Värdetidpunkt</b> | <b>2026-04-27</b> |

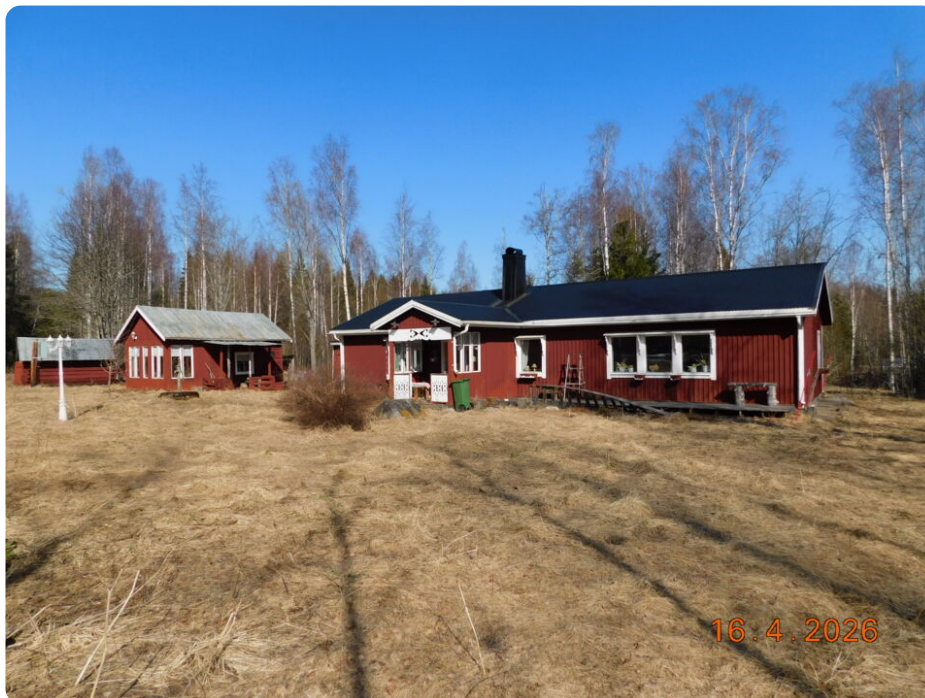
Huvudbyggnad, entrésida, rödmålad träfasad med vita detaljer och plåttak, högbevuxen trädgård.

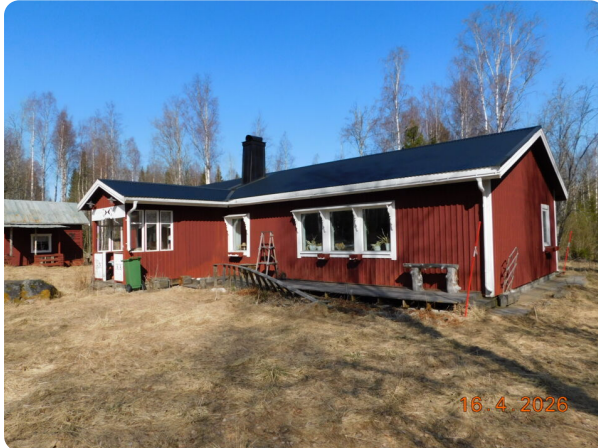
Huvudbyggnad, entrésida, rödmålad träfasad med vita detaljer.

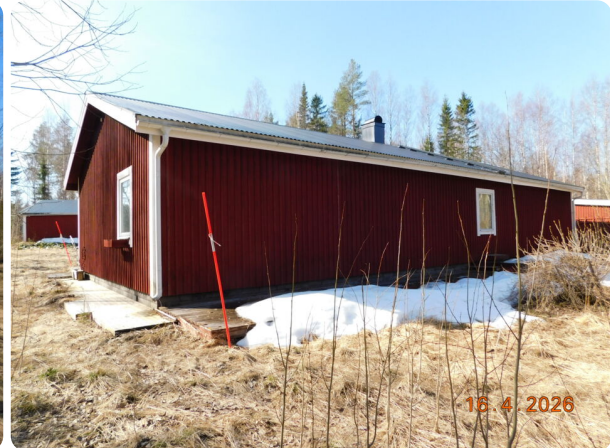
Huvudbyggnad, baksida, rödmålad träfasad med vita detaljer.

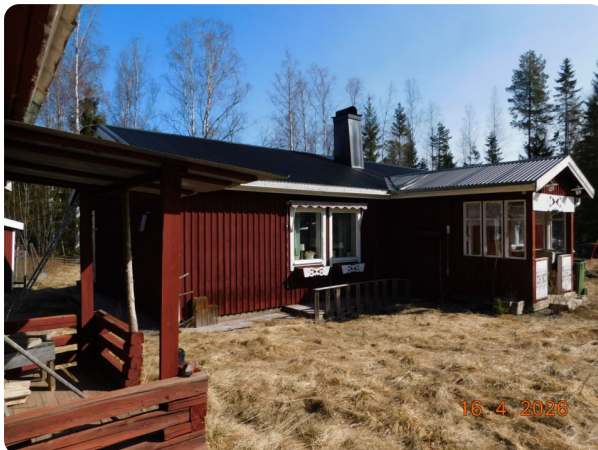
Huvudbyggnad, västra gaveln, rödmålad träfasad med vita detaljer.

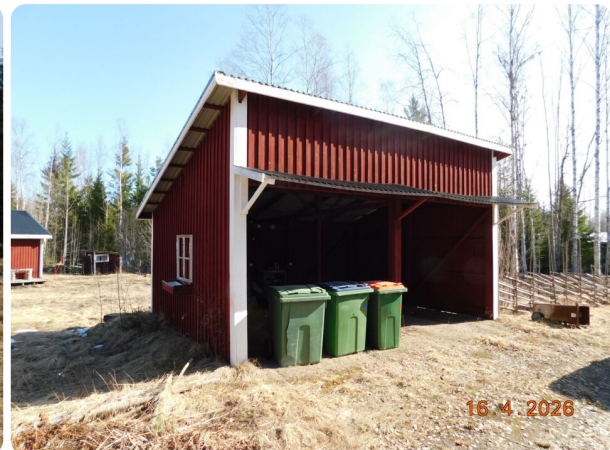
| <i>Carport</i> | Byggnad med träfasad och plåttak.<br>Utrymme för två bilar.<br>Normal standard, normalt skick<br>Byggnadsarea: 30 m <sup>2</sup> (uppskattad yta) |

Carport, rödmålad träfasad med pulpettak i plåt.

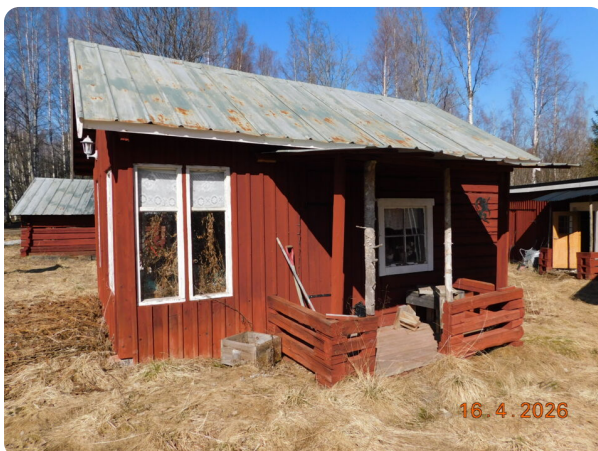
| <i>Förråd</i> | Byggnad på plintgrund med träfasad, fönster och plåttak.<br>Nyttjas som förråd.<br>Låg standard, sämre skick<br>Byggnadsarea: 20 m <sup>2</sup> (uppskattad yta) |

Förråd, rödmålad träfasad med vita detaljer

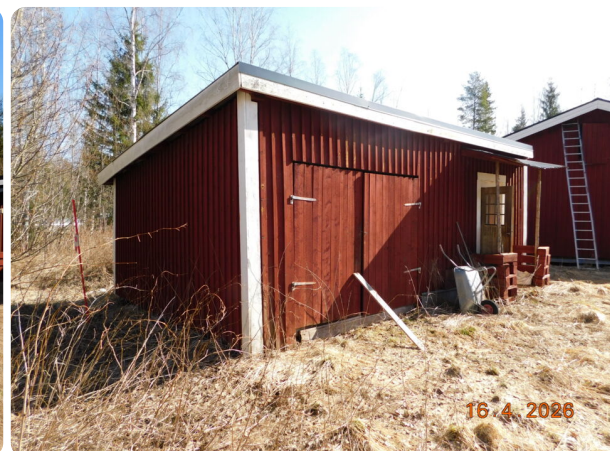
| <i>Hönshus/förråd</i> | Byggnad på plintgrund med träfasad och plåttak.<br>Nyttjas som förråd och hönsbarnhus, två separerade utrymmen en med slagport och en med entrédörr.<br>Låg standard, sämre skick<br>Byggnadsarea: 15 m <sup>2</sup> (uppskattad yta) |

Förråd/hönshus, rödmålad träfasad med vita detaljer, slagport samt entrédörr.
