## VÄRDEUTLÅTANDE

**RÄTTVIK**

**TAMMERÅSEN 5:3**

**2026-03-31**

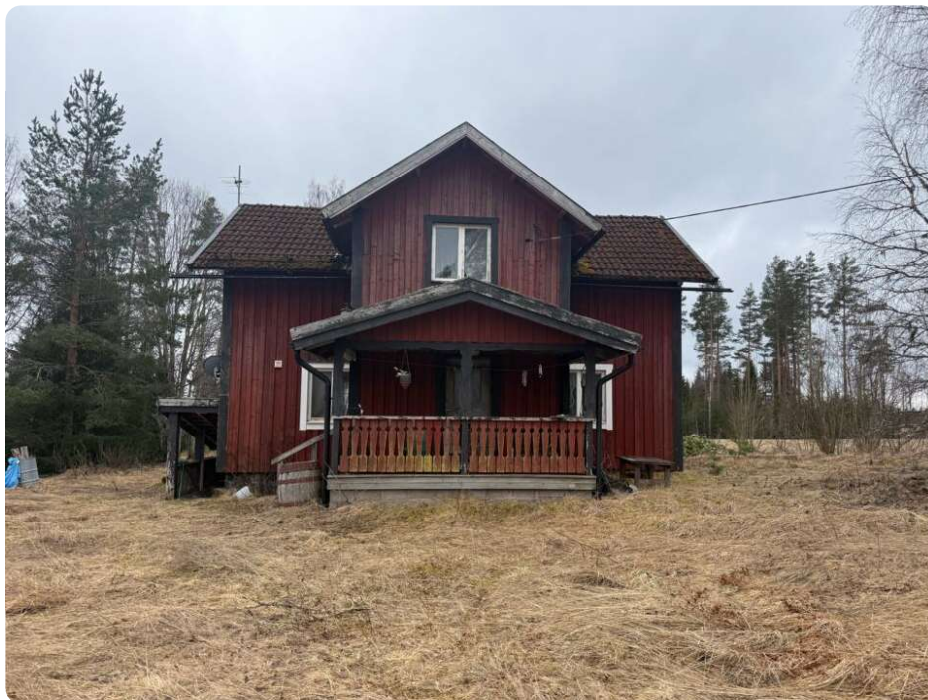
Värderingsobjektets entrésida med ingång via farstu

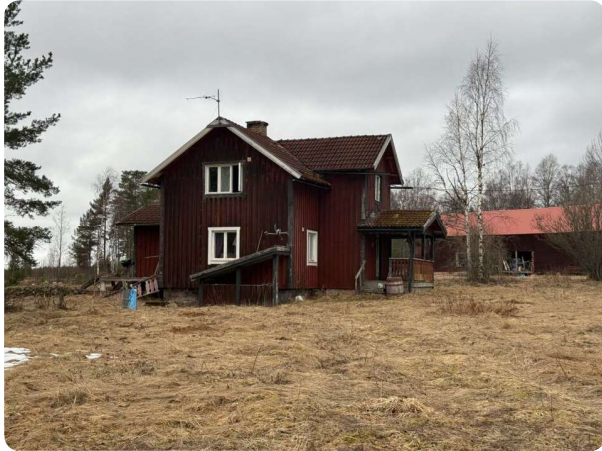
Översiktsbild av värderingsobjektet och tomtmarken. Grannfastighet ses i bakgrunden

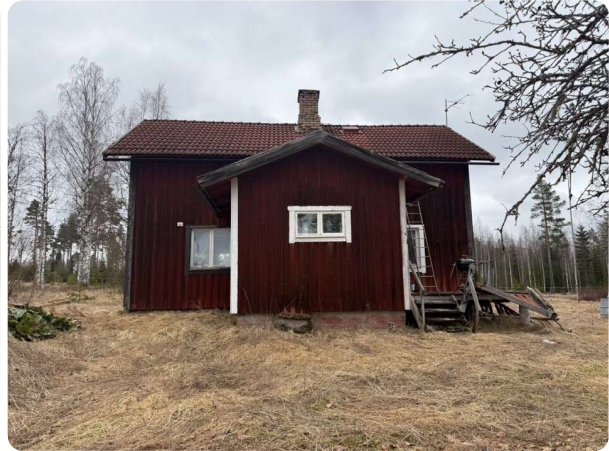
Värderingsobjektets baksida. Rödmålad träpanel med vita detaljer. Trasig uteplats ses i bild.

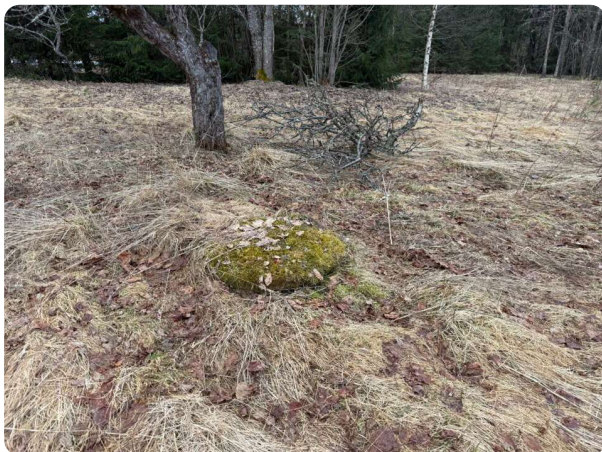
Tomtmark och del av avloppsanläggning

| Avlopp | Enskilt<br>Godkänd funktion ej verifierad. Kontakt med kommunen samt vidare teknisk undersökning rekommenderas.<br>Typ av avloppsanläggning har ej kunnat verifieras. | Källa: Fastighetsägaren |

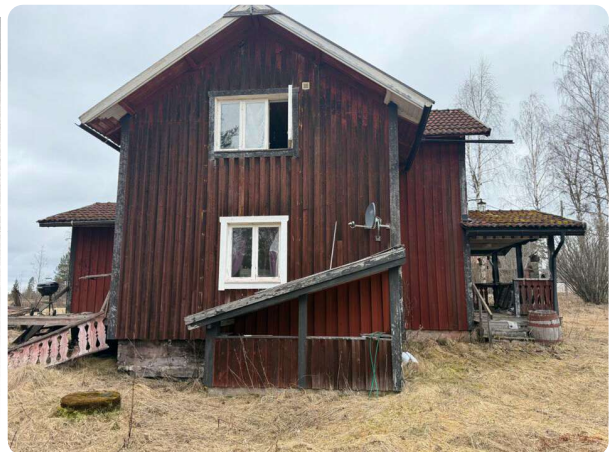
Värderingsobjektets gavel där nedgång till källare ses i bild.

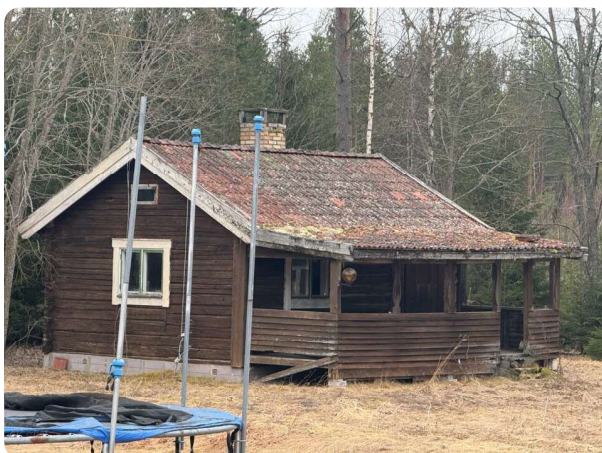
Äldre byggnad uppförd på torpargrund med timmerstomme och yttertak av lertegel. 2 glas fönster. trasigt fönster och altantrappa noterades vid besiktningen.

byggnaden är genomgående i sämre skick., ansluten till el och vatten. avstängt. funktion okänd.

Låg standard, sämre skick

Gäststuga i brunmålat timmer

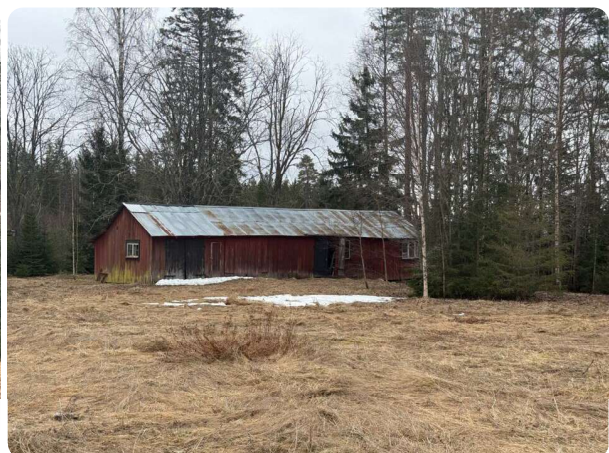
Äldre byggnad uppförd på torpargrund med fasad av träpanel och yttertak av plåt. oisolerad. trägol. byggnaden är genomgående i sämre skick. nyttjas som förråd., anslutningar saknas

Låg standard, sämre skick

Uthus i rödmålad träpanel
