## VÄRDEUTLÅTANDE

**LUDVIKA**

**DAGKARLSBO 10:4**

**2026-05-18**

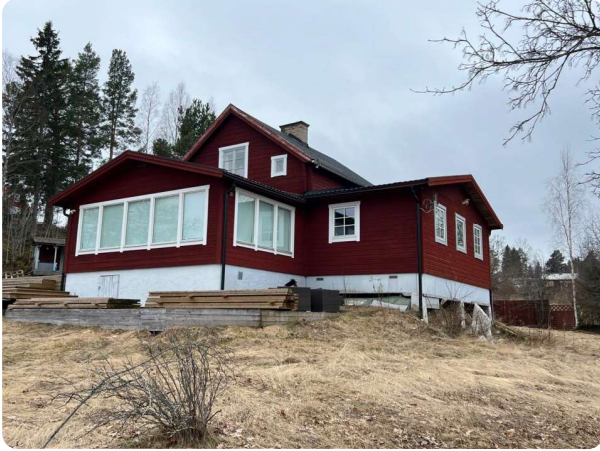
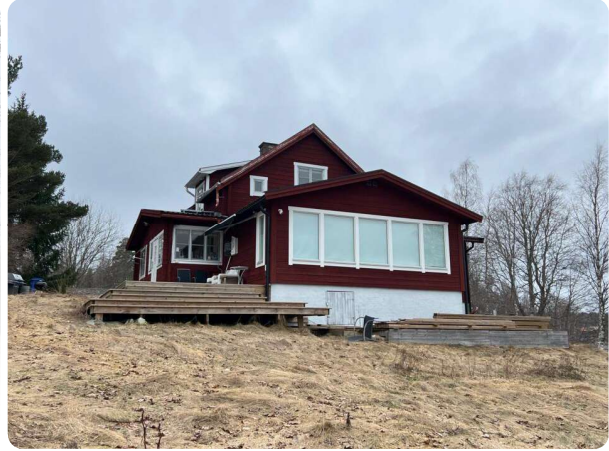
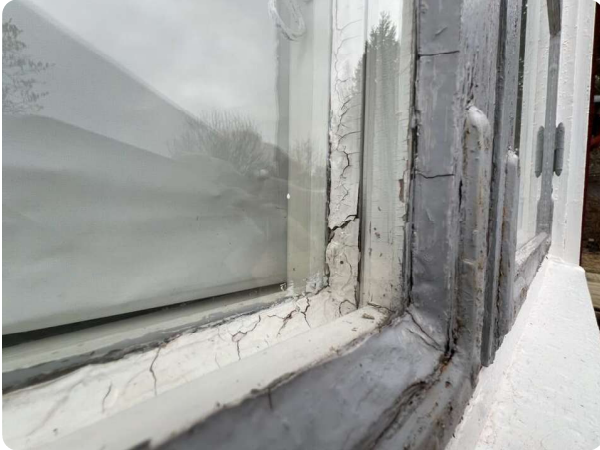
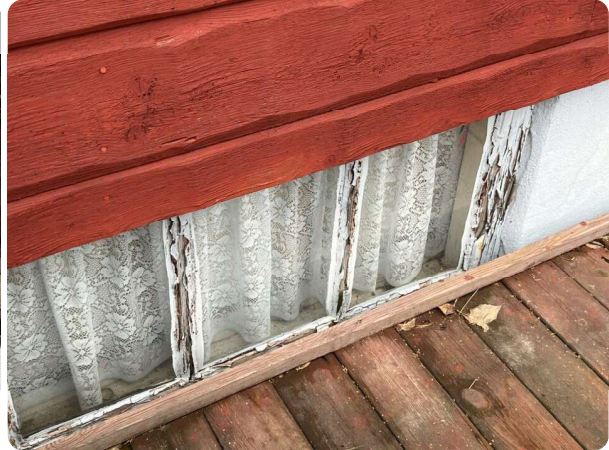
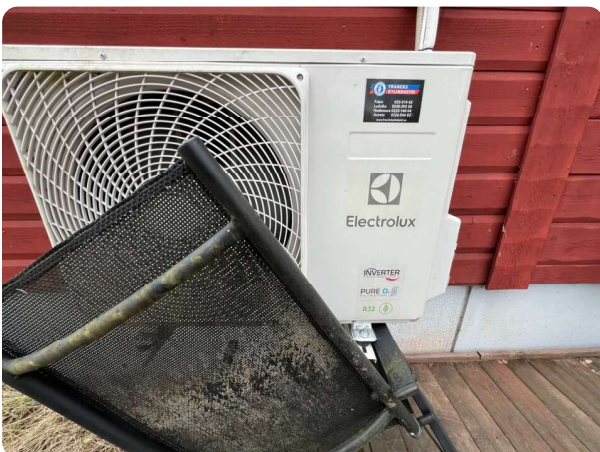
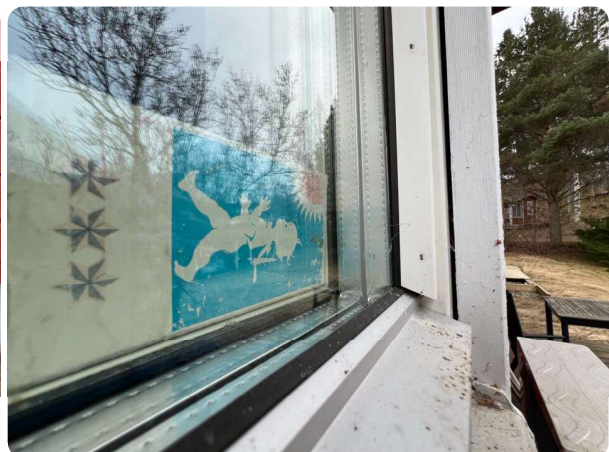
Huvudbyggnad

*Helhetsintryck* Normal standard, normalt skick. I stort normalt underhållen. Några äldre fönster i behov av omkittning och målning. Mindre delar av vissa trädetaljer behöver skrapas/underhållsmålas.

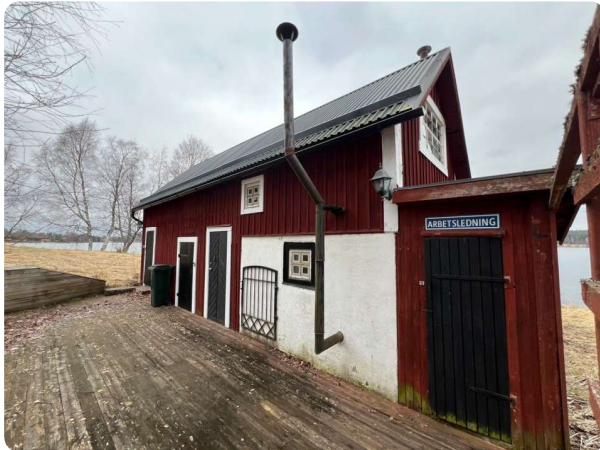
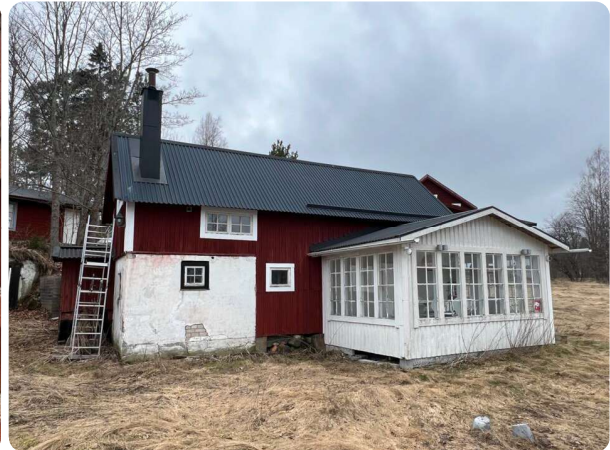
*Inredd fjöslänga* Torpargrund hos längans fädel och plintliknande grundläggning hos resterande del av längan (förrådsdelar), stomme av trä, fasad av träpanel samt plåttak.. dessutom en mot fjöset vidbyggd liten inglasad verandan, grundlagd på plint med stomme av trä, fasad av träpanel och plåttak., el

Ett litet inrett rum i fädelen med en liten kamin och ett inrett loft med en kamin. För status kring brandskyddskontroll och sotning, kontakta närmaste sotningsdistrikt. I längan finns även en större samt en mindre förrådsdel. Mot sjön finns även en vidbyggd inglasad veranda.

Enkel standard, i stort normalt skick (totalintryck). Visst mindre underhållsbehov (trädetaljer, fönster)

Fjös med inglasad veranda.

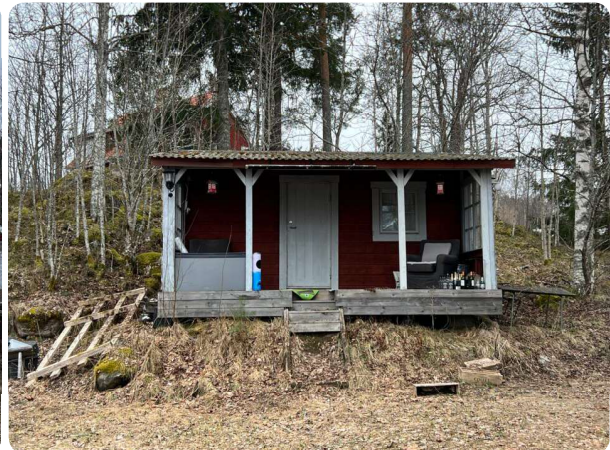
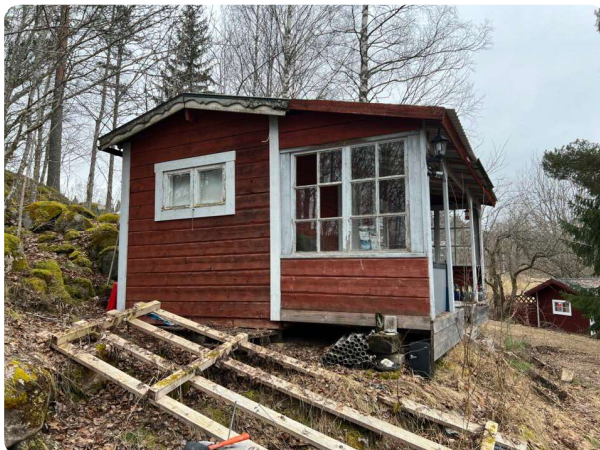
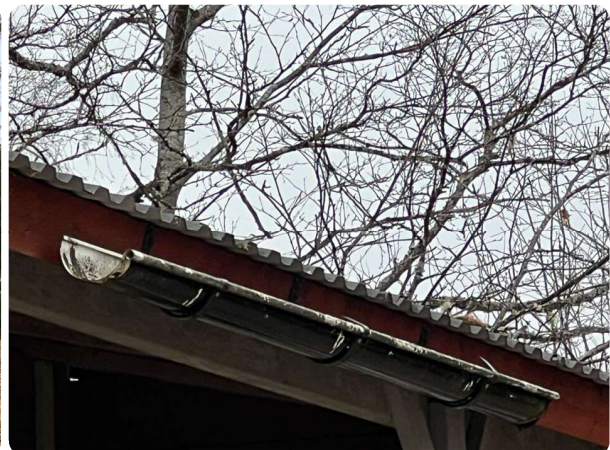
Friggebod

*Friggebod* Grund på eu-pall samt plintliknande, stomme av trä, träpanel samt plåttak, el

Enkel standard, sämre än normalt skick. Eftersatt utvändigt underhåll

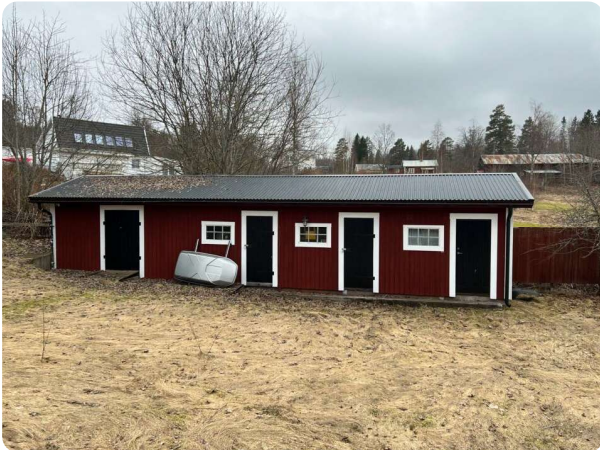
Förrådslänga

*Förrådslänga* Plintliknande grund (högre liggande delen, samt betongplatta på mark (lägre liggande delen), stomme av trä, träpanel samt plåttak, el

Normal standard, normalt skick

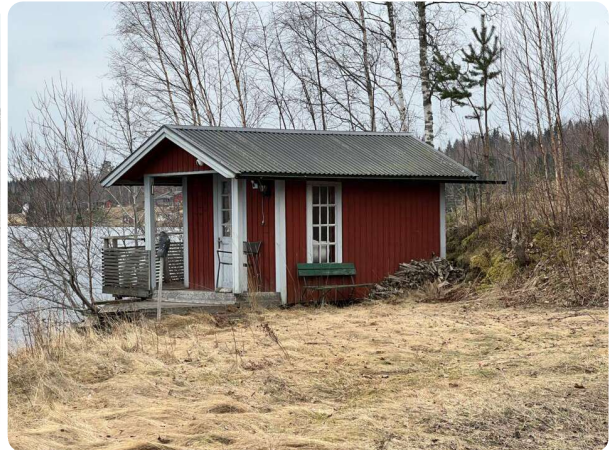
Bastu

*Vedeldad bastu* Plintliknande grund, stomme av trä, träpanel samt plåttak, el

Enkel standard, normalt åldersskick. Några trasiga verandagolvplank vid entrédörr

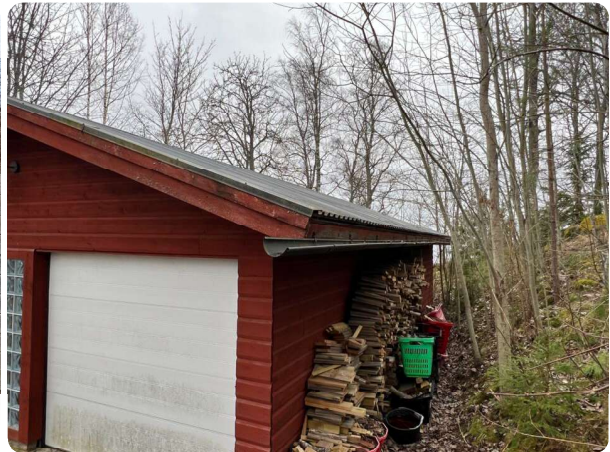
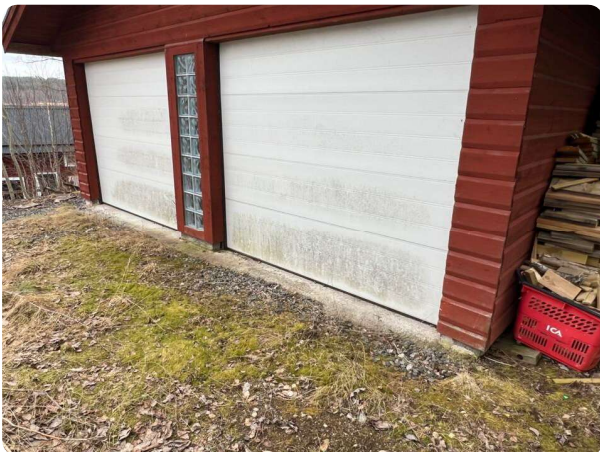
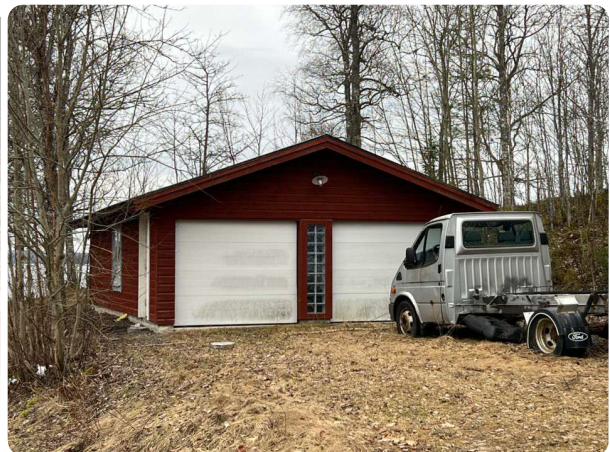
Dubbelgarage

*Dubbelgarage* Betongplatta på mark, stomme av trä, träpanel samt plåttak. enklare förrådsbod vidbyggd mot garagets baksida., el, värme (luft/luft värmeväxlare)

God standard, normalt skick
