# Bedömning av marknadsvärde

Nässjö Solberga-Näs 1:79

# 1 Uppdrag

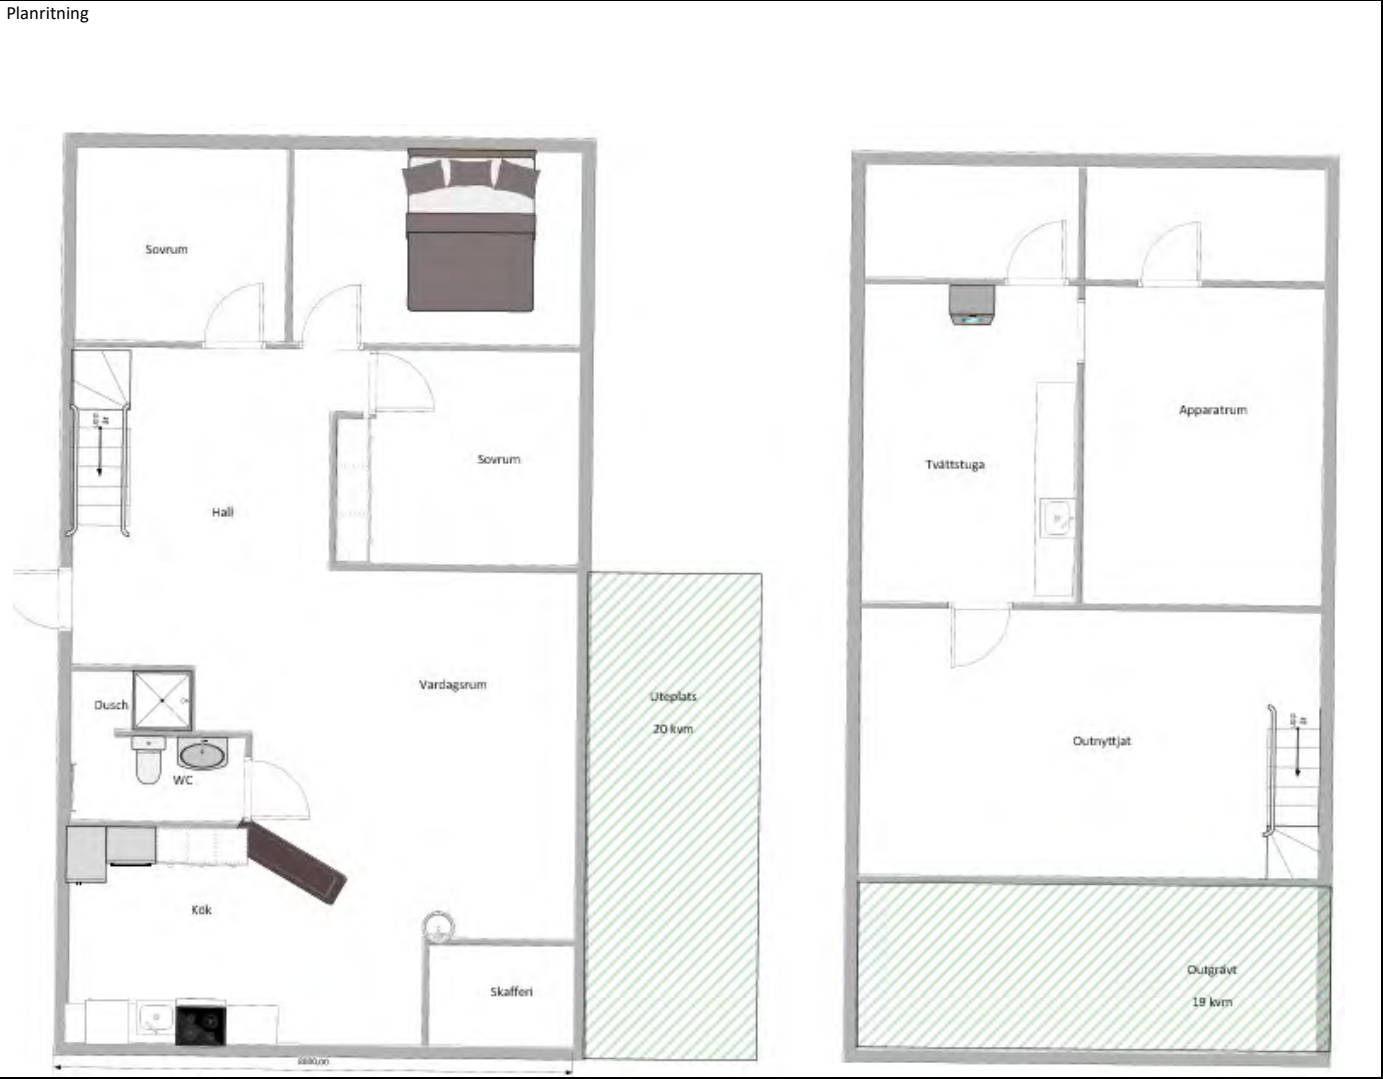
Beskrivning  
Sedan förvärvet har stora delar av huset renoverats och vissa delar är inte avslutade
