## VÄRDEUTLÅTANDE

**Ludvika**

**Björkås 1:219**

**April 2025**

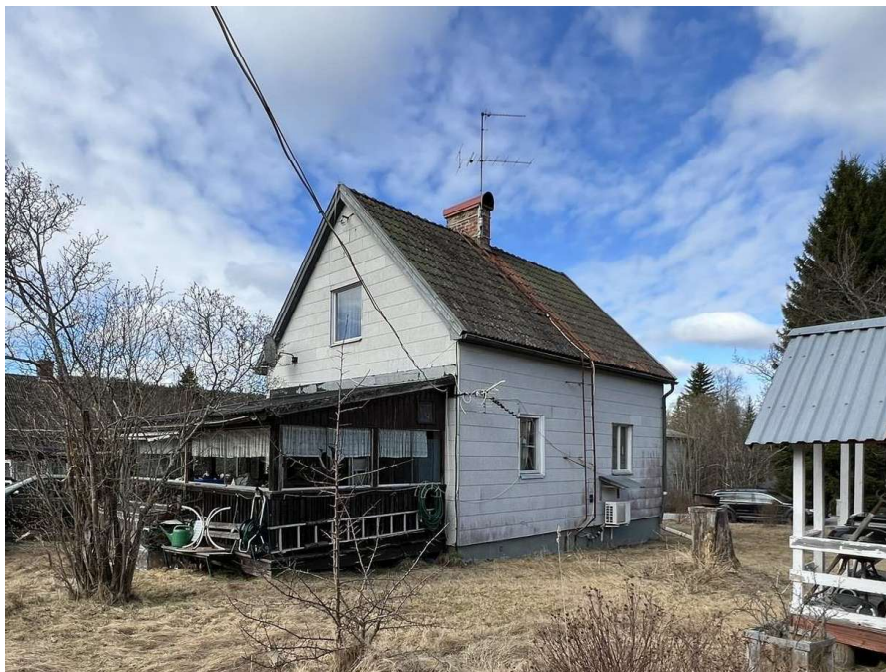
Foto taget utvändigt på värderingsobjektet. Fasadbeklädnad av ljusa eternitskivor med vita detaljer samt trädgård med gräs och buskar.

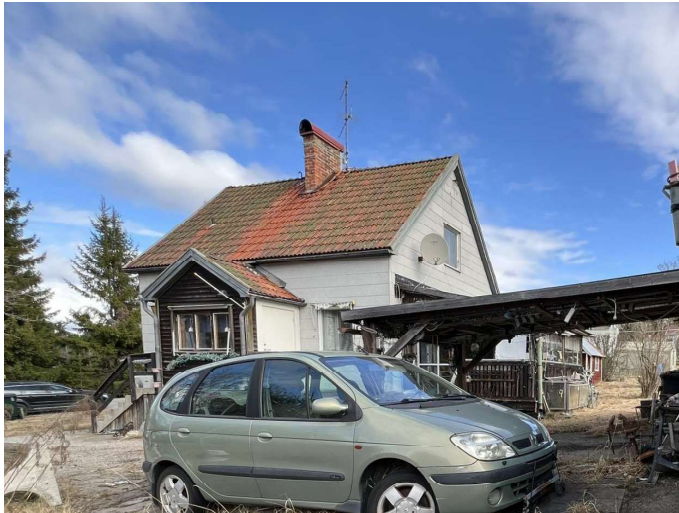
Foto, huvudbyggnad, fasad med eternitplattor.

| Byggnadsbeskrivning – Huvudbyggnad | | |
|---|---|---|
| Standard/skick | | Äldre byggnad med något lägre standard. Flertal äldre<br>ytskikt invändigt. Eftersatt underhåll utvändigt avseende<br>bl a missfärgad fasad, äldre yttertak, vindskivor m.m. El och<br>vatten avstängt vid besiktningsstillfället. Tidigare<br>översvämning i källare p g a stopp i avlopp (rötter inväxta i<br>avloppsledning), enligt ägarens representant på plats.<br>Teknisk undersökning rekommenderas. |

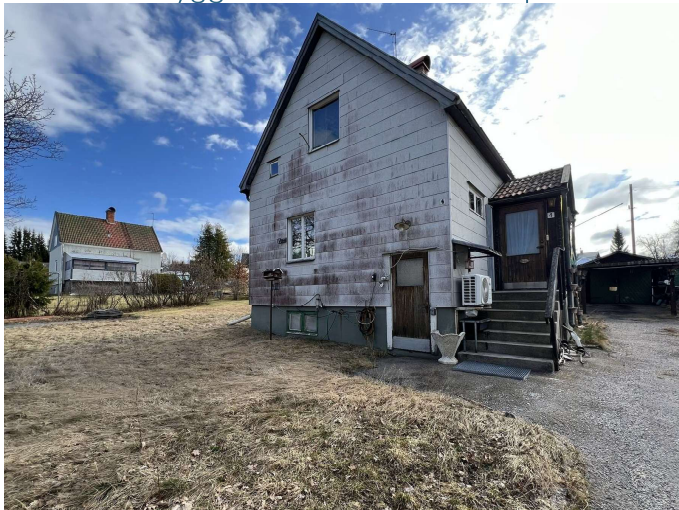
Foto, huvudbyggnad, fasad med eternitplattor, entré via förstuga.

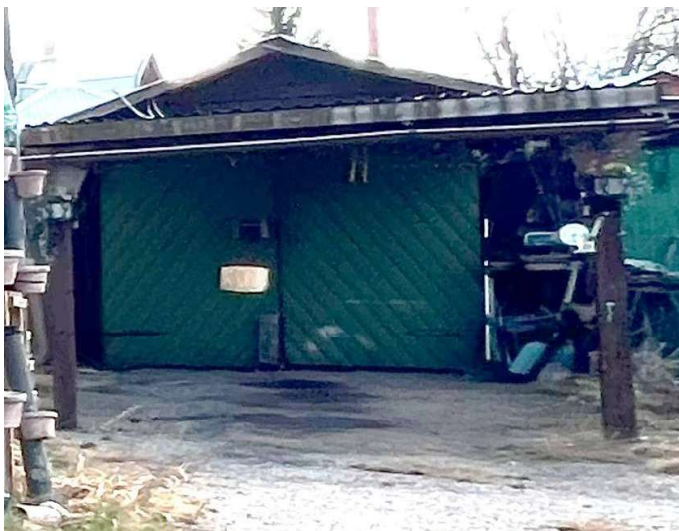
Foto, byggnad 2, garagebyggnad med vidbyggt förråd.

| Byggnadsbeskrivning – Övriga byggnader | |
|---|---|
| Byggnad 2 | Garage med vidbyggda förrådsdelar med träfasad och<br>plåttak. Ej invändigt besiktat. Byggnadsarea ca 55 kvm. |

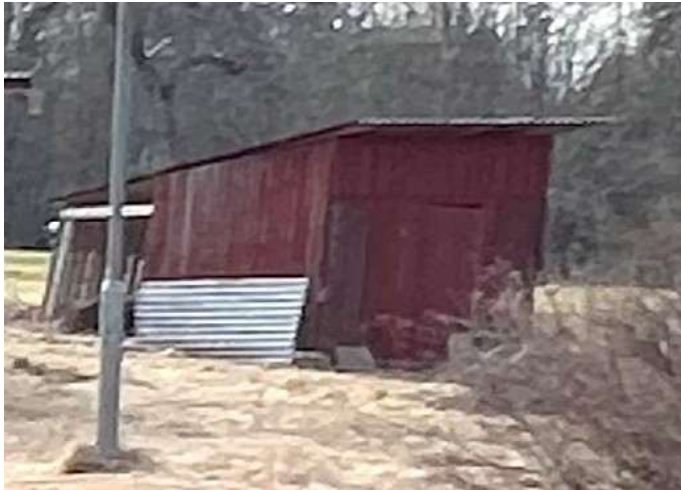
Foto, byggnad 3, friliggande förråd.

| Byggnadsbeskrivning – Övriga byggnader | |
|---|---|
| Byggnad 3 | Friliggande förråd/vedbod med träfasad och plåttak. Ej<br>invändigt besiktat. Sämre skick. Byggnadsarea ca 30 kvm. |

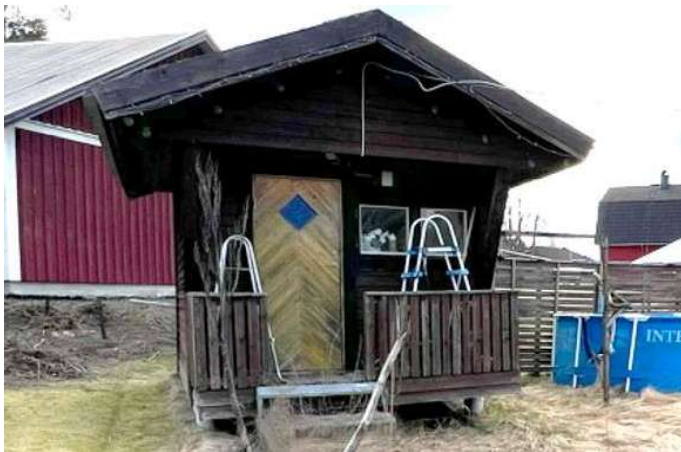
Foto, byggnad 4, friggebod.

| Byggnadsbeskrivning – Övriga byggnader | |
|---|---|
| Byggnad 4 | Friggebod med träfasad och plåttak. Ej invändigt besiktad.<br>Byggnadsarea ca 12 kvm. |

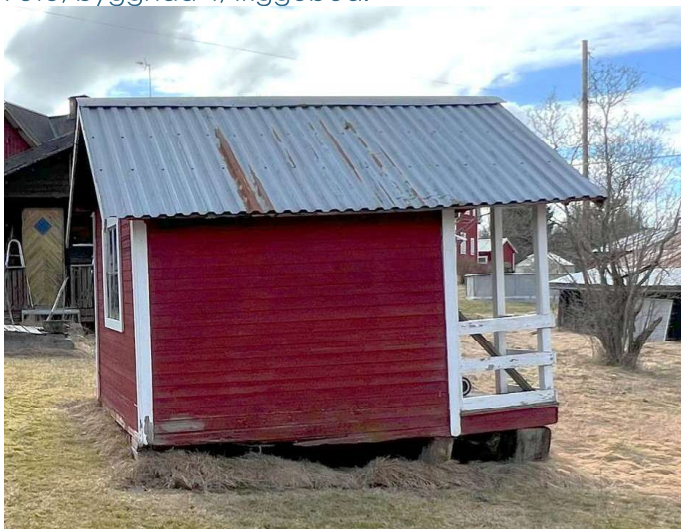
Foto, byggnad 5, lekstuga.

| Byggnadsbeskrivning – Övriga byggnader | |
|---|---|
| Byggnad 5 | Lekstuga med träfasad och plåttak. Ej invändigt besiktad.<br>Byggnadsarea ca 5 kvm. |
