## VÄRDEUTLÅTANDE

**Sundsvall**

**Bjärme 1:43**

**Februari 2025**

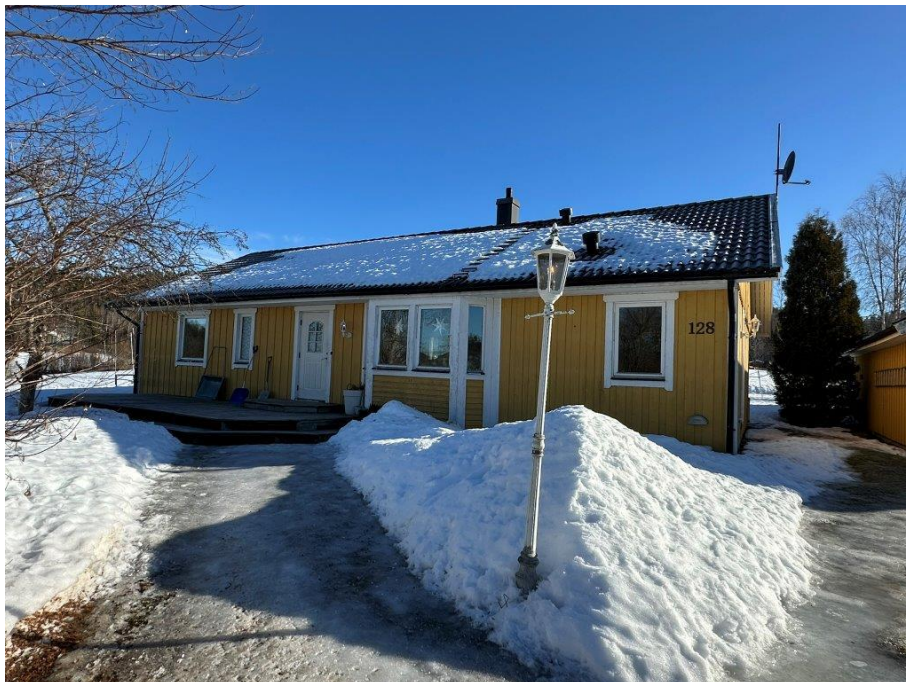
Foto taget utvändigt på värderingsobjektet. Gulmålad träpanel med vita detaljer. Tomt med snötäcke.

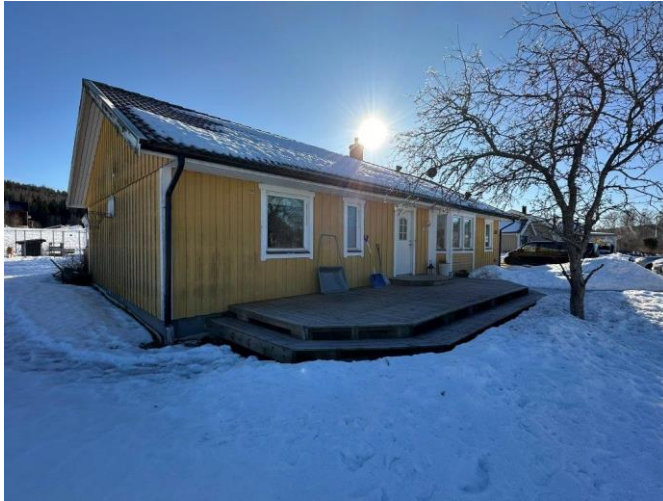
Foto, entréfasad bostadshus. Gulmålad träpanel med vita detaljer. Uteplats vid entré med trädäck. Tomt med snötäcke

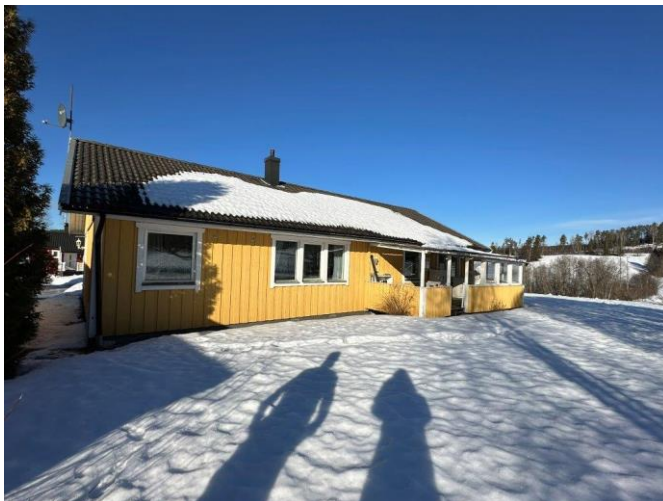
| Byggnadsbeskrivning – Huvudbyggnad | | |
|---|---|---|
| Övrigt | | Uteplats vid entrén samt uteplats med tak (sämre skick) mot baksidan |

Foto, fasad mot baksidan av bostadshus. Gulmålad träpanel med vita detaljer. Uteplats med tak. Tomt med snötäcke

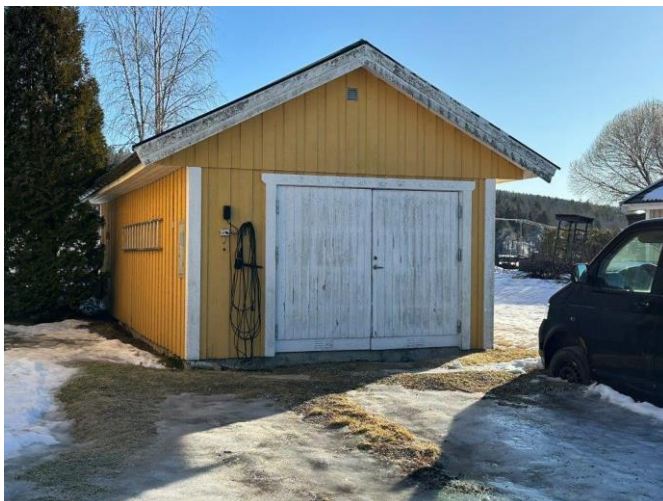
| Byggnadsbeskrivning – Huvudbyggnad | | |
|---|---|---|
| Garage | | Byggnad med betongplatta, träfasad och betongpannor. Ansluten till el. Nyttjas som garage/kallförråd. Byggnadsarea ca 30 m <sup>2</sup> (uppskattat) |

Foto, fasad garage med gulmålad träpanel samt vit port och vita detaljer..
