## Värdeutlåtande Skogs och Lantbruksfastighet

**Kårböle 2:82**

**Februari 2025**

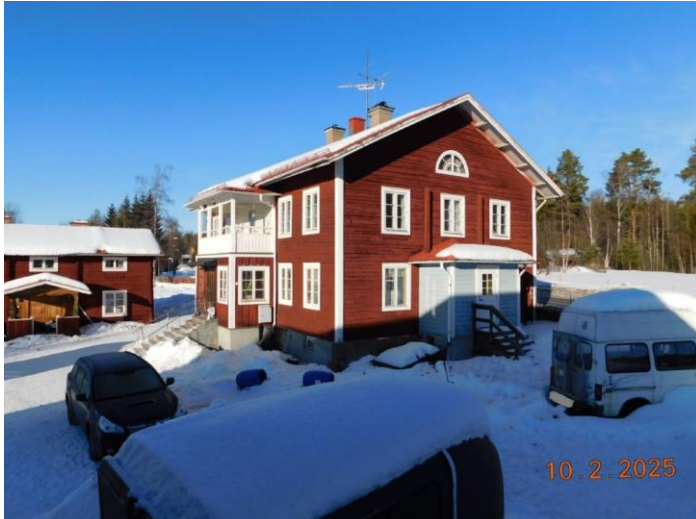
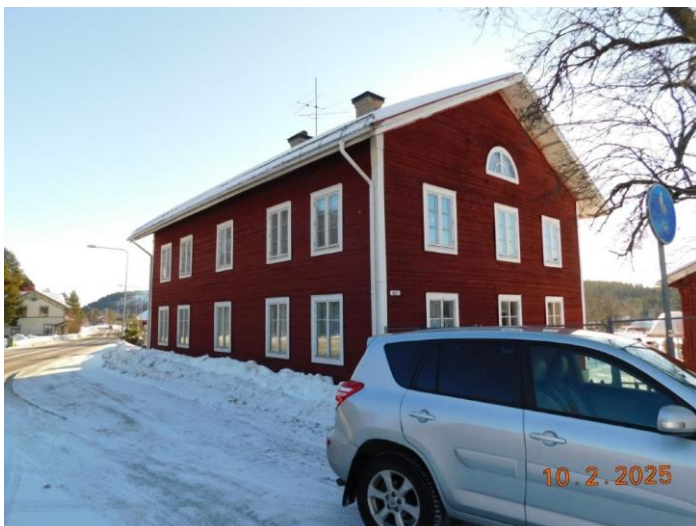
Foto, huvudbyggnaden, rödmålad träfasad med vita detaljer, balkong.

| Byggnadsbeskrivning – Huvudsaklig bostadsbyggnad | | |
|---|---|---|
| Standard/skick | | Äldre delvis moderniserad byggnad. Vattenburen värme via bergvärmepump. Till synes relativt nyligen omlagt yttertak och målade fasad. Delvis slitna ytskikt invändigt. |

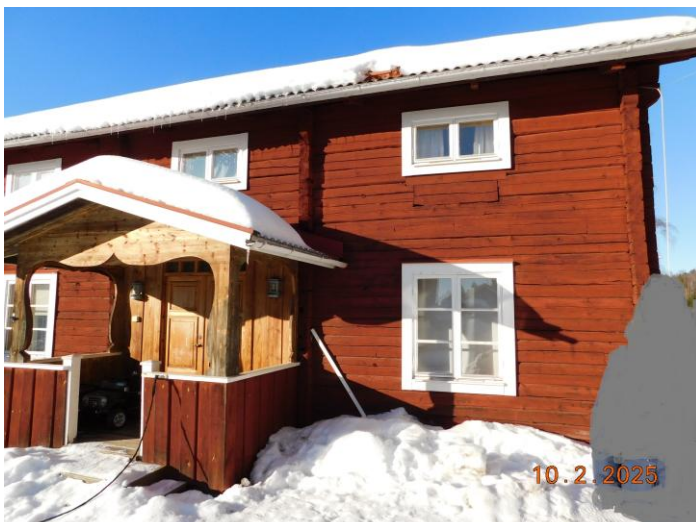
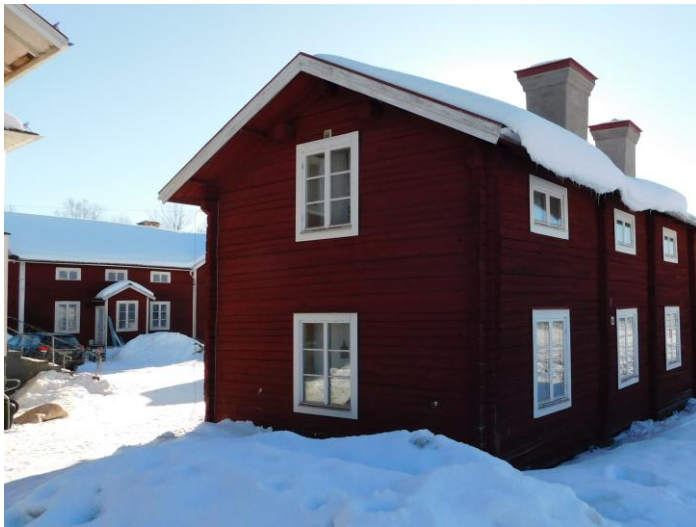
Foto, övrig bostad, entréside, rödmålad träfasad med vita detaljer.

Foto, övrig bostad, norra gaveln, rödmålad träfasad med vita detaljer.

| Övrigt | | Vattnet i byggnaden är nyligen avstängt p g a vattenläcka i tappvattenledning i golv/krypgrund, enligt representant på plats. |
| Standard/skick | | Äldre delvis moderniserad byggnad med normal standard. Ytskikt invändigt i till synes bra skick. Tappvatten läcka behöver felsökas och åtgärdas. |

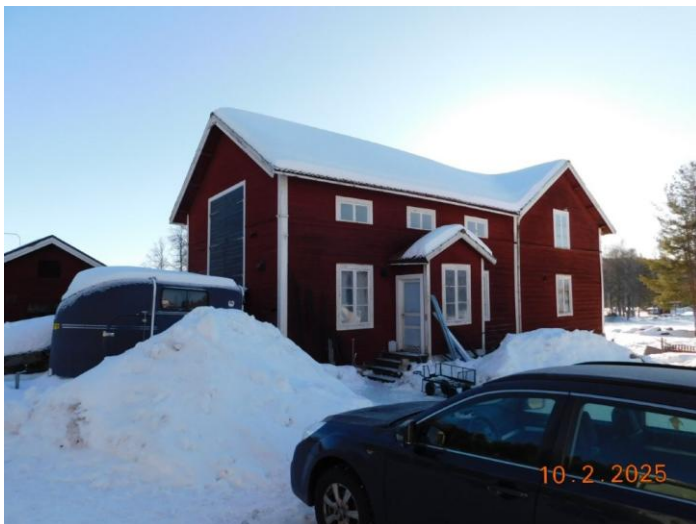
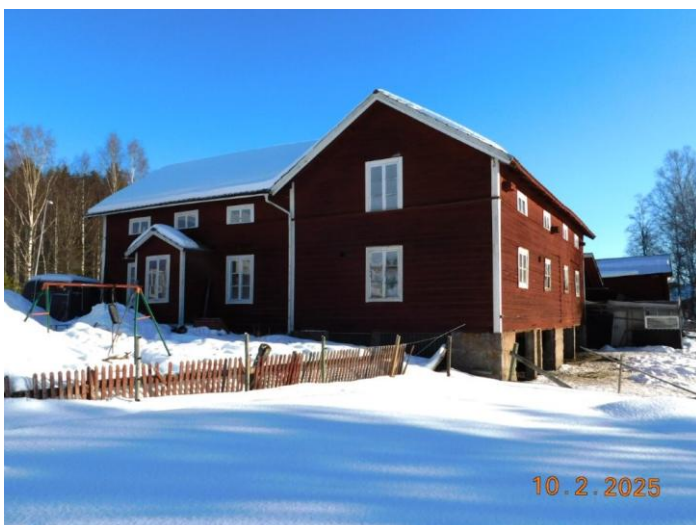
Foto, ekonomibyggnad, entréside, rödmålad träfasad med vita detaljer, logbrygga.

Foto, ekonomibyggnad, rödmålad träfasad med vita detaljer.

| Ekonomibyggnad FD Djurstall. | FD Ladugård med loge, byggnadsår okänt med en total BYA på ca 300 kvm. Stomme av trä på delvis gjuten betongplatta med fasad i träpanel under tak av tegel. Nyttjas idag som djurstall för hästar med ca 3 st boxar. Enligt ägarens representant finns en spilta på baksidan av byggnaden, vilken ej besiktigats. Byggnadens skick är sämre såväl invändigt som utvändigt. Låg moderniseringsgrad. Uppvärmning med direktverkande el. Ansluten till el. Vatten anslutning ej i drift. Gödselhantering med godkänd för hästar ej verifierad. Kontroll rekommenderas hos kommun. Godkänd ventilation för hästar enligt fastighetsägare. Kontroll rekommenderas hos Länsstyrelsen. |

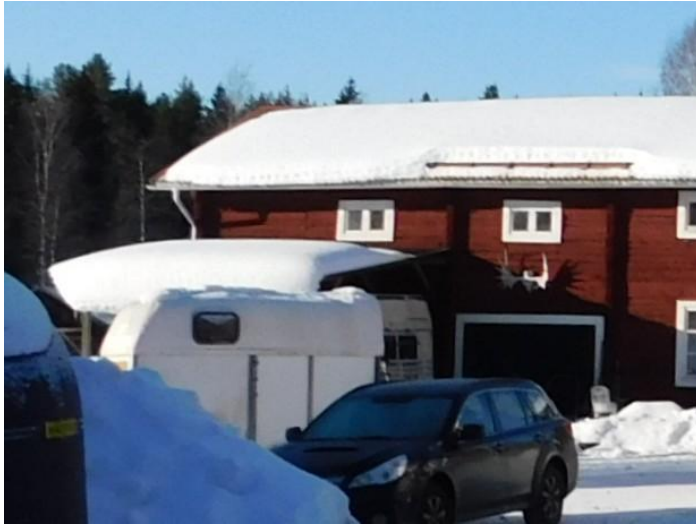
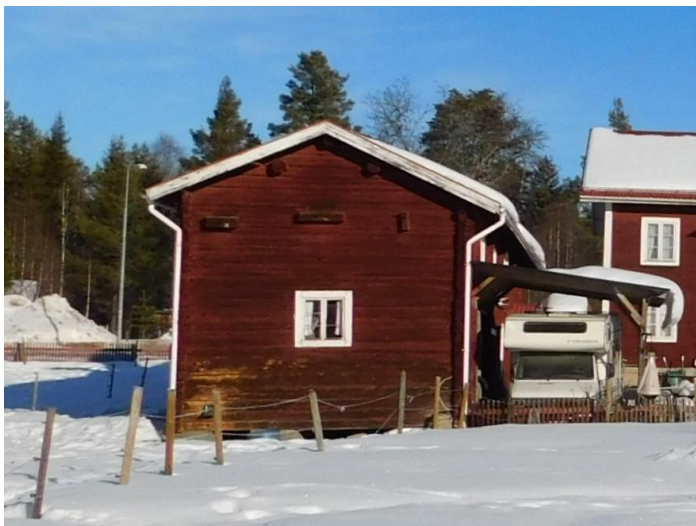
Foto, övrig byggnad 1, rödmålad träfasad med vita detaljer.

Foto, övrig byggnad 1, södra gaveln, rödmålad träfasad med vita detaljer.

| Byggnad 1<br>Skifte: 2 | Verkstad, sammanbyggd med övrig bostadsbyggnad, byggnadsår okänt med en total BYA på ca 60 kvm. Stomme av trä, timrad fasad under tak av plåt. Nyttjas idag som verkstad. Byggnadens skick är normalt såväl invändigt som utvändigt. Låg moderniseringsgrad. Uppvärmning saknas. Ansluten el. |

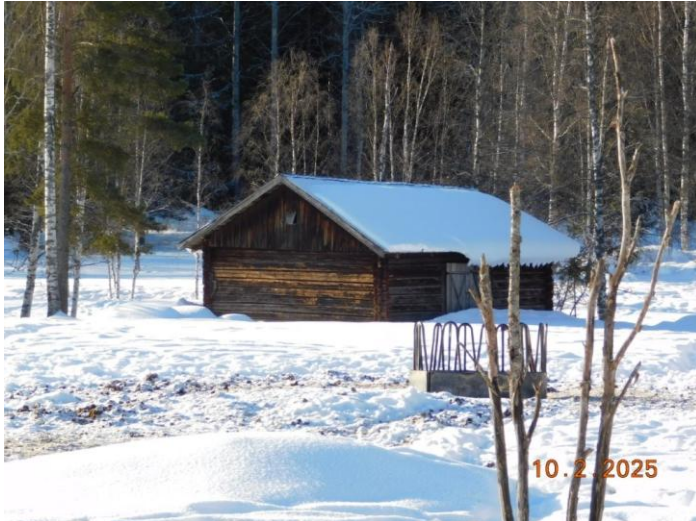
Foto, övrig byggnad 3, lada, brunmålad träfasad.

| Byggnad 3<br>Skifte: 2 | Lada, byggnadsår okänt med en total BYA på ca 55 kvm. Stomme av trä på plintgrund av sten med fasad i träpanel under yttertak (okänt). Nyttjas ej för närvarande. Byggnadens skick är sämre. Låg moderniseringsgrad. |

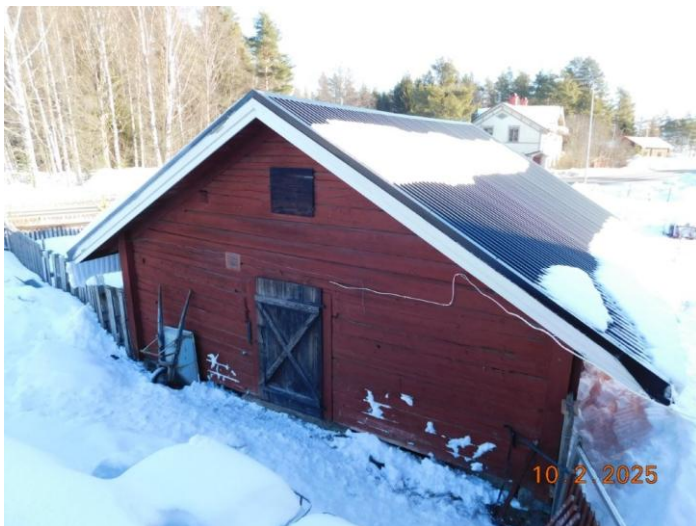
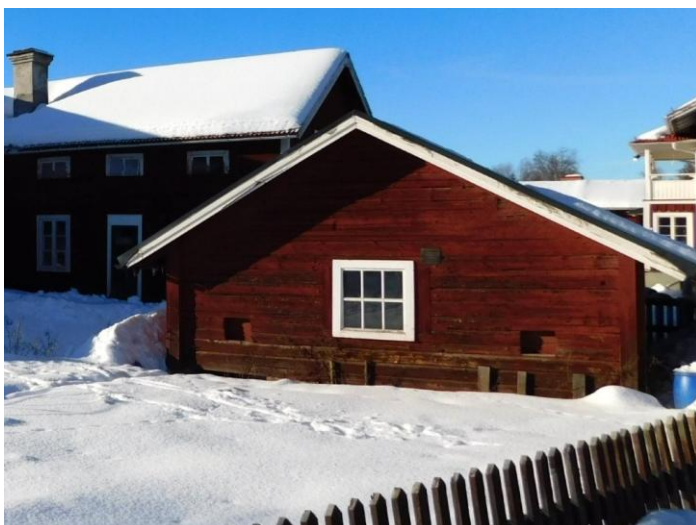
Foto, övrig byggnad 4, stuga/förråd, taget från logen, rödmålad träfasad.

Foto, övrig byggnad 4, stuga/förråd, taget från vägen, rödmålad träfasad.

| Byggnad 4<br>Skifte: 13 | Stuga/förråd, byggnadsår okänt med en total BYA på ca 70 kvm. Stomme av trä på plintgrund av sten med fasad i träpanel under tak av plåt. Nyttjas idag som förråd. Byggnadens skick är normalt. Låg moderniseringsgrad. |

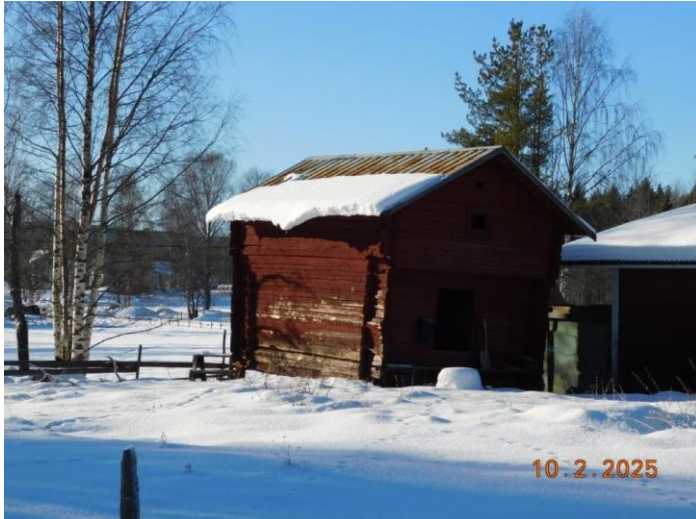
Foto, övrig byggnad 5, härbre, rödmålad träfasad.

| Byggnad 5<br>Skifte: 13 | Härbre, byggnadsår okänt med en total BYA på ca 35 kvm. Stomme av trä på plintgrund av sten med fasad i träpanel under tak av plåt. Nyttjas idag som förråd. Byggnadens skick är sämre. Låg moderniseringsgrad. |

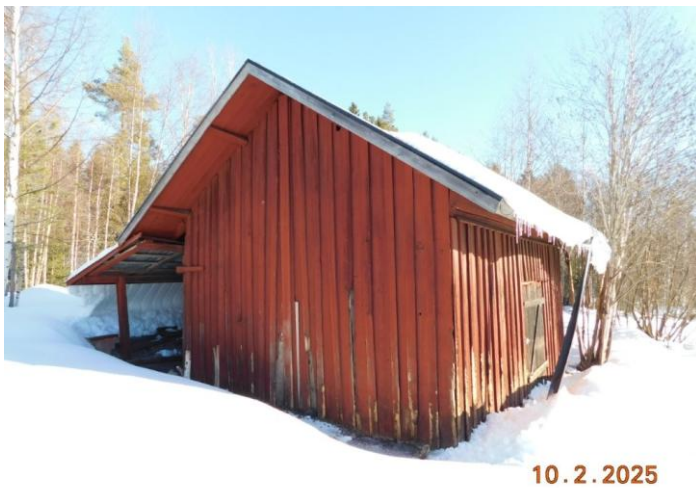
Foto, övrig byggnad 6, lösdrikt/lada, rödmålad träfasad.

| Byggnad 6<br>Skifte: 10 | Lösdrift/lada, byggnadsår okänt med en total BYA på ca 65 kvm. Stomme av trä på plintgrund av sten med fasad i träpanel under tak av plåt. Nyttjas idag som lösdrift för hästar/får. Byggnadens skick är sämre. Låg moderniseringsgrad. |

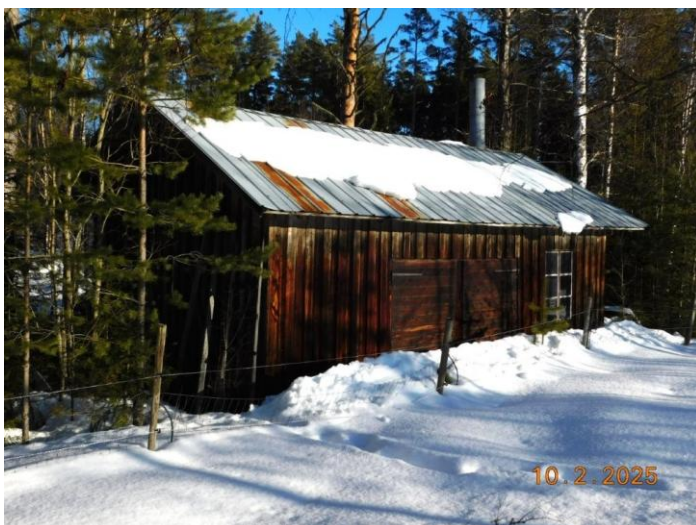
Foto, övrig byggnad 7, fd smedja, brunmålad träfasad.

| Byggnad 7<br>Skifte: 10 | Fd smedja, byggnadsår okänt med en total BYA på ca 40 kvm. Stomme av trä på plintgrund av sten med fasad i träpanel under tak av plåt. Nyttjas idag som förråd. Byggnadens skick är sämre. Låg moderniseringsgrad. |

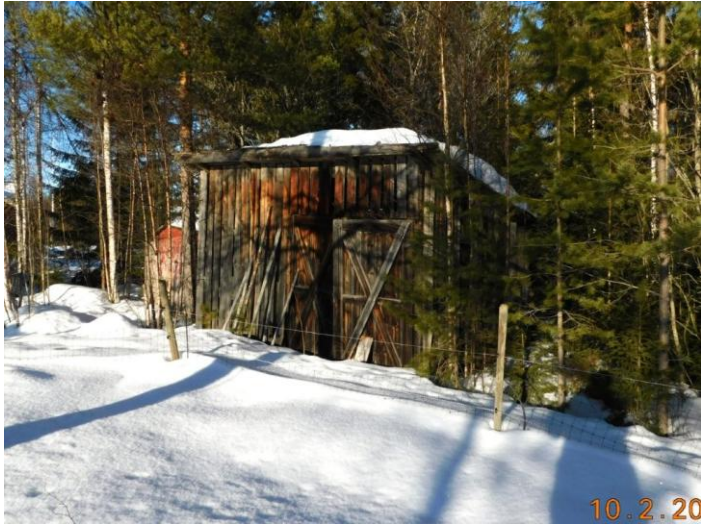
Foto, övrig byggnad 8, förråd, brunmålad träfasad.

| Byggnad 8<br>Skifte: 10 | Förråd, byggnadsår okänt med en total BYA på ca 25 kvm. Stomme av trä på plintgrund av sten med fasad i träpanel under pulpettak. Nyttjas idag som förråd. Byggnadens skick är sämre. Låg moderniseringsgrad. |

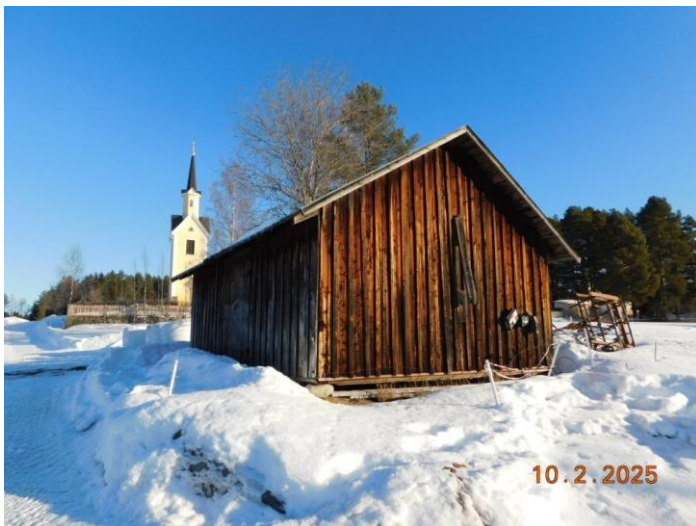
Foto, övrig byggnad 9, lada, brunmålad träfasad.

| Byggnad 9<br>Skifte: 12 | Lada, byggnadsår okänt med en total BYA på ca 35 kvm. Stomme av trä på plintgrund av sten med fasad i träpanel under tak av plåt. Nyttjas idag som förråd. Byggnadens skick är sämre. Låg moderniseringsgrad. |
