## VÄRDEUTLÅTANDE

**Strand 2:24**

**Januari 2025**

## Beskrivning och värdering

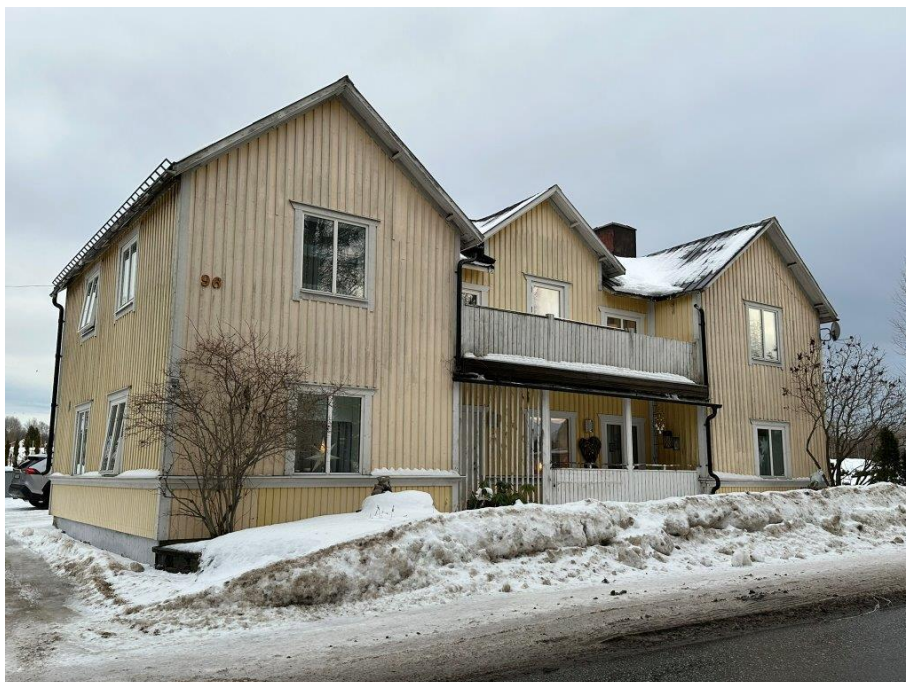
Foto taget utvändigt på värderingsobjektet. Gulmålad träpanel med vita detaljer. Tomt med snötäcke.

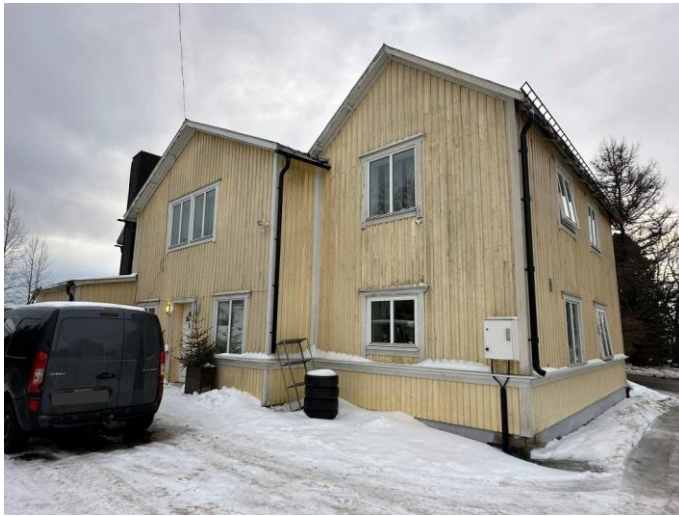
Foto, bostadshus. Entréfasad med gulmålad träpanel samt vita detaljer. Tomt med snötäcke

| Byggnadsbeskrivning – Huvudbyggnad | | |
|---|---|---|
| | Fasad | Träpanel. Visst målningsbehov |
| Standard/skick | | Äldre byggnad som renoverats ca 2005-2007. Invändigt är det huvudsakligen normal standard och normalt till gott skick. Utvändigt finns målnings- och underhållsbehov. |

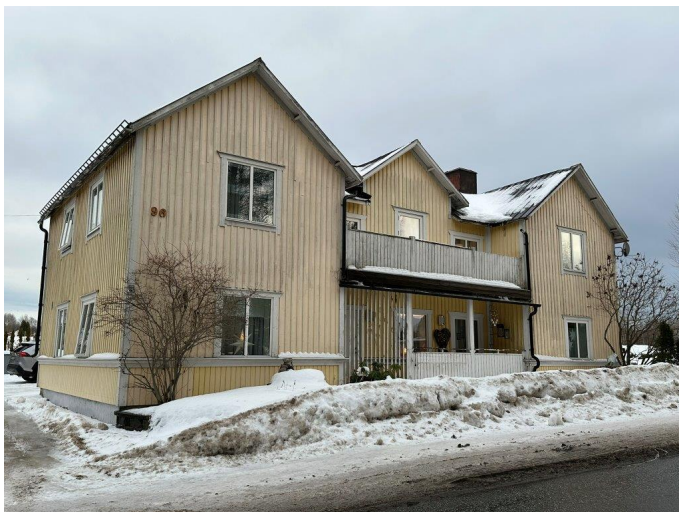
Foto, bostadshus. Fasad mot Centrumvägen. Fasad med gulmålad träpanel samt vita detaljer. Tomt med snötäcke

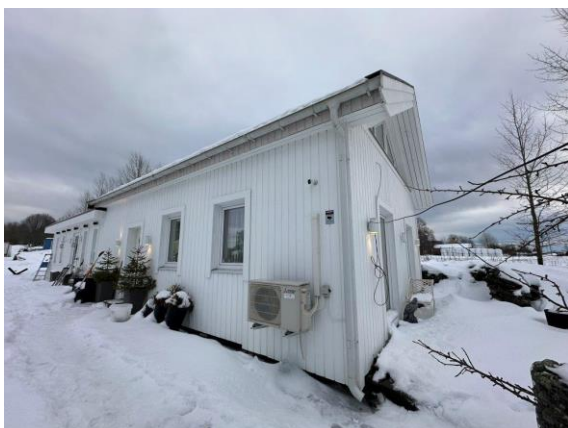
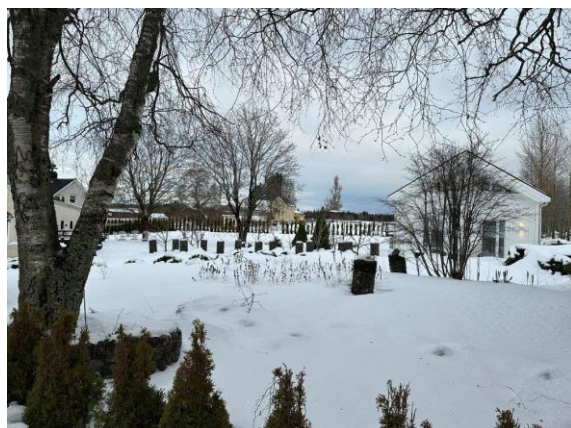
Foto gårdshus med vit träfasad samt tomt med snötäcke.

| Gårdshus & förråd | <p>Äldre uthus/förråd som enligt ägaren har byggts om/renoverats ca år 2019. Byggnad med plåttak, 3-glasfönster, träfasad och plitgrund. Ansluten till el, vatten och avlopp. Omfattar allrum, pentrykök (köksbänk med diskho och kylskåp mm) samt wc/dusch/bastu. Det finns även ett övre plan/vind med kontor/frd. Uppvärmning med luft/luft-värmepump samt el-golvvärm i hygienrum. Nyttjas som gäststuga/relax/kontor. Normal standard och gott skick. Byggnadsarea ca 40-50 kvm (uppskattat, ej uppmätt) + loft/vind.</p> <p><u>Bygglov för nuvarande användning synes saknas. Vidare undersökning rekommenderas.</u></p> <p>Vidbyggt finns det även ett förråd med en byggnadsarea på ca 30-40 kvm (uppskattat, ej uppmätt)</p> |
