## VÄRDEUTLÅTANDE

**Östansjö 1:16**

**Mars 2025**

| Objektets adress | Skördevägen 9<br>826 72 Sandarne | Uppdragsgivare | Kronofogden |

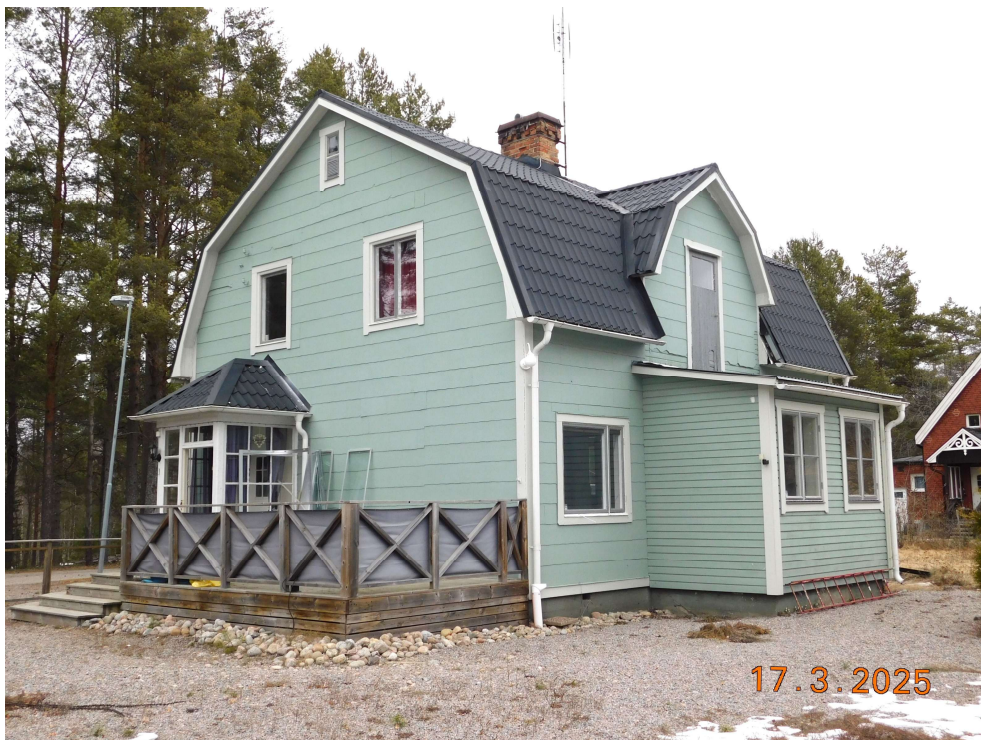
Foto taget utvändigt på värderingsobjektet. Gråmålad eternitfasad med vita detaljer samt grusad parkering, träaltan vid entré.

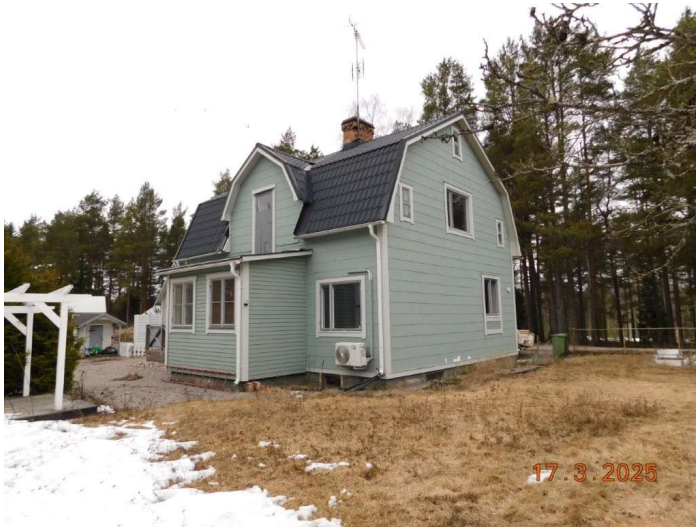
Foto, huvudbyggnad, gråmålad eternitfasad med vita detaljer, gräsmatta.

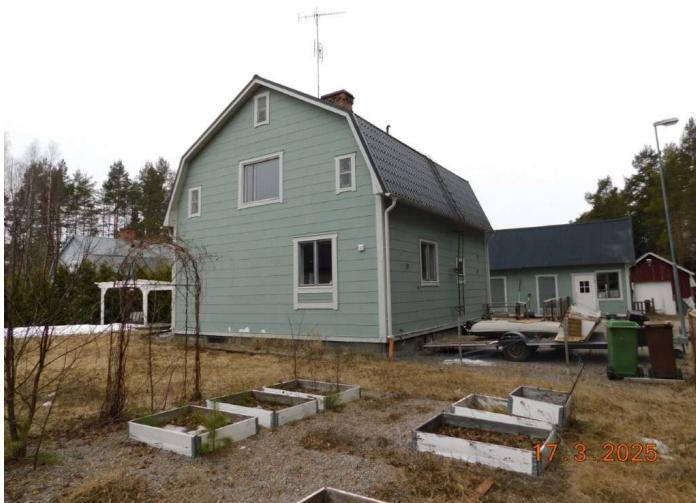
Foto, huvudbyggnad, gråmålad eternitfasad med vita detaljer, gräsmatta.

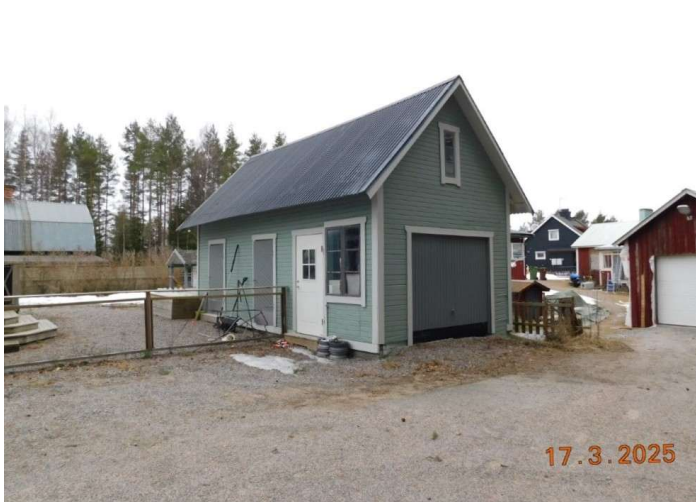
| Byggnadsbeskrivning – Övriga byggnader | |
|---|---|
| Byggnad 2 | Garage/förråd. Byggnad med trä fasad och plåttak. Vipport. Nyttjas som förråd. För ändamålet normalt skick. Byggnadsarea ca 35 kvm. |

Foto, byggnad 2, garage/förråd, gråmålad träfasad med vita detaljer, garageport.

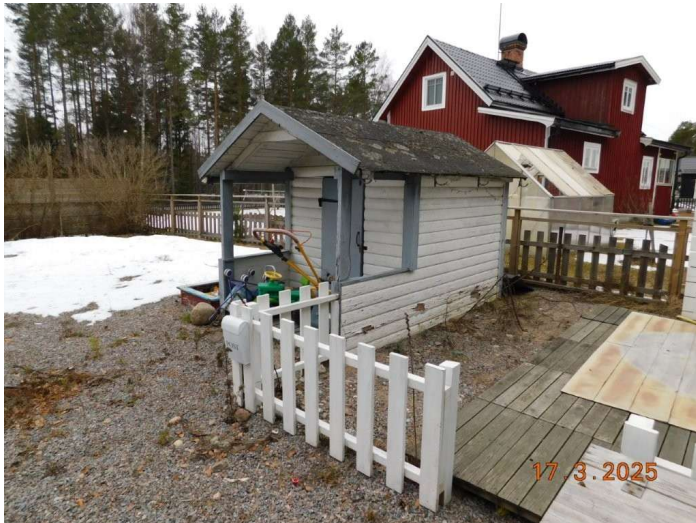
| Byggnadsbeskrivning – Övriga byggnader | |
|---|---|
| Byggnad 4 | Byggnad med träfasad och tjärpapptak. Nyttjas som lekstuga. Sämre skick. Byggnadsarea ca 3 kvm. |

Foto, byggnad 3, lekstuga, vitmålad träfasad med gråa detaljer.
