## VÄRDEUTLÅTANDE

**STRÖMSUND**

**PLÅTSLAGAREN 7**

**2025-12-09**

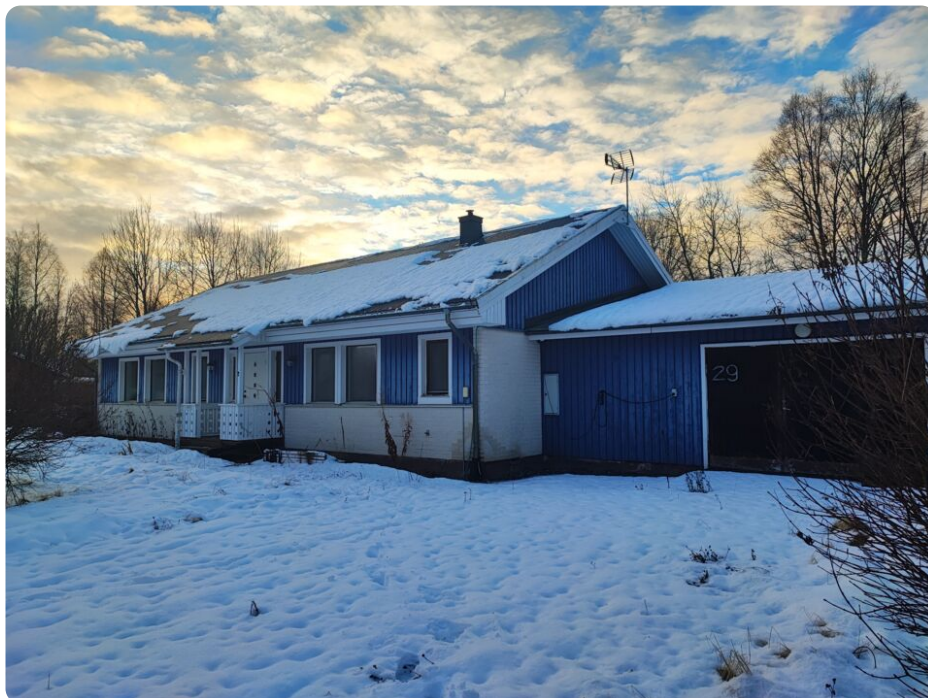
Foto huvudbyggnad med blå och vit fasad, samt vidbyggt garage/förråd

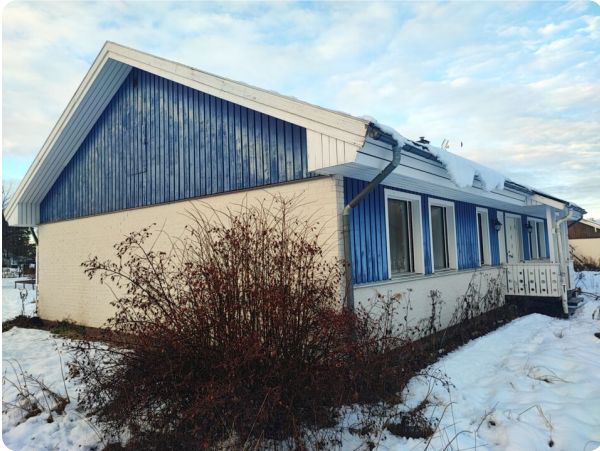
| Fasad | Tegel och träpanel. Sprickor i teglet, träpanel i behov av målning/översyn | |

Huvudbyggnad med tegel och trä fasad

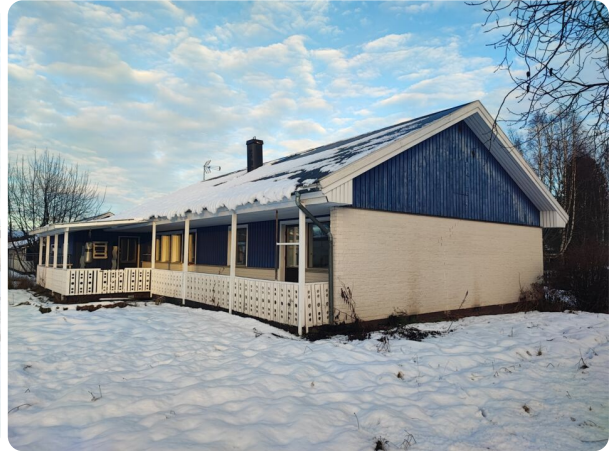
Baksida huvudbyggnad med altan

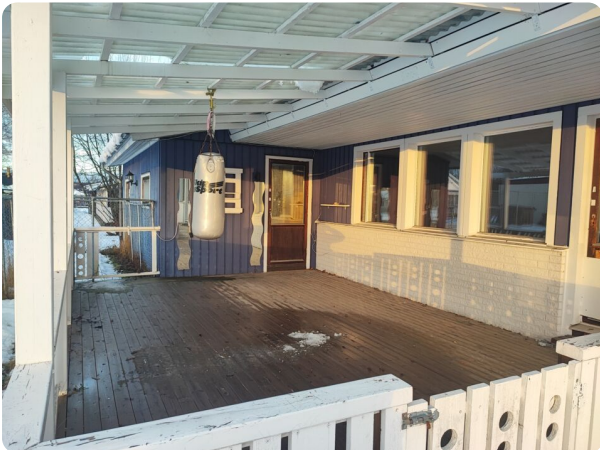
Altan med tak

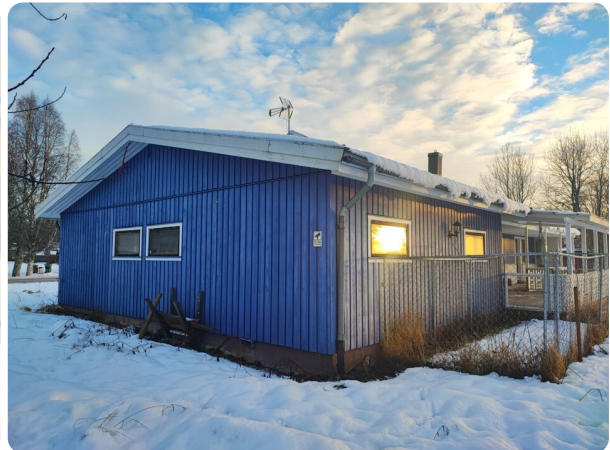
| Vidbyggt garage/frd | Betongplatta/krypgrund, träpanel, plåttak, golvbrunn, el |
| | Normal standard, äldre skick |

Gaveln på vidbyggda garaget/förråd
