**HANINGE MÄLBY 1:30**

**Vilan 19, 148 95 Muskö**

**Marknadsvärdebedömning**

**Maj 2024**

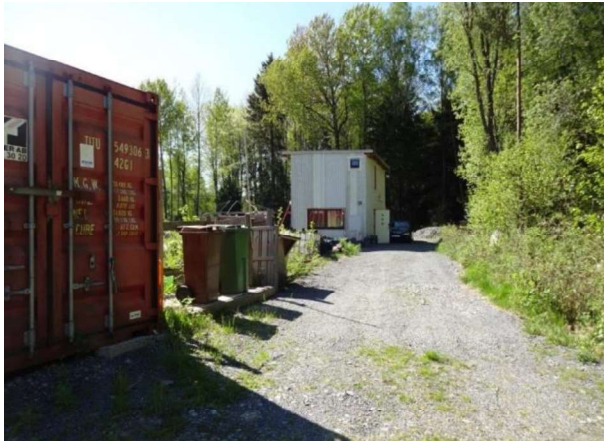
Byggnadens stomme har ej klätts med slutliga fasadytskikt. Frilagda stompartier och synlig isolering kan observeras mellan takstolarna. Vindskivor och takavvattning saknas. Stommen ansluter direkt mot betongplattan. Byggnadsdelarna har stått oskyddade från väder och vind, okänt är ifall skador uppstått på bakomliggande konstruktion samt huruvida arbetena behöver göras om eller ej.

*Huvudbyggnad*

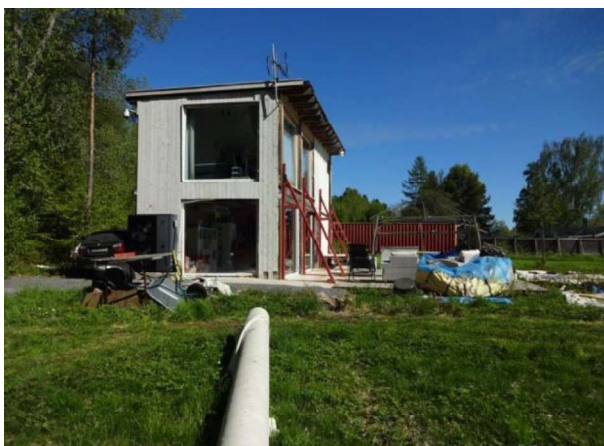
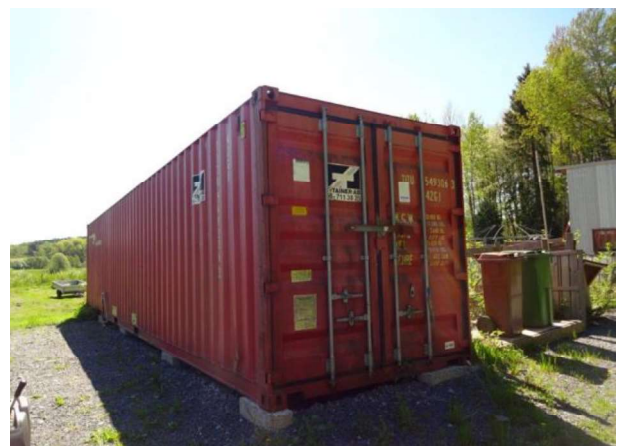
| Beskrivning | En avlång container står vid infarten. Bygglov har beviljats för att inreda containern till ett förråd. | | |

*Container*

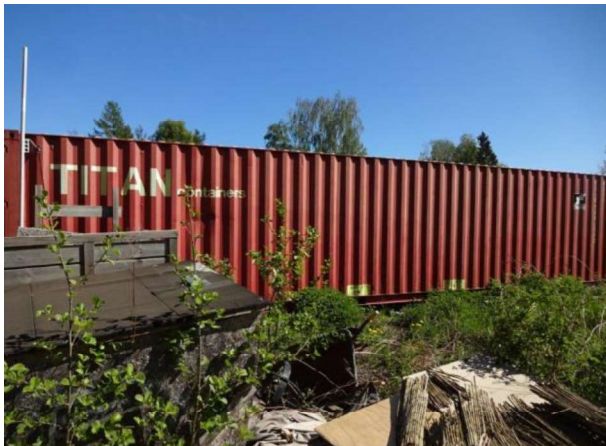
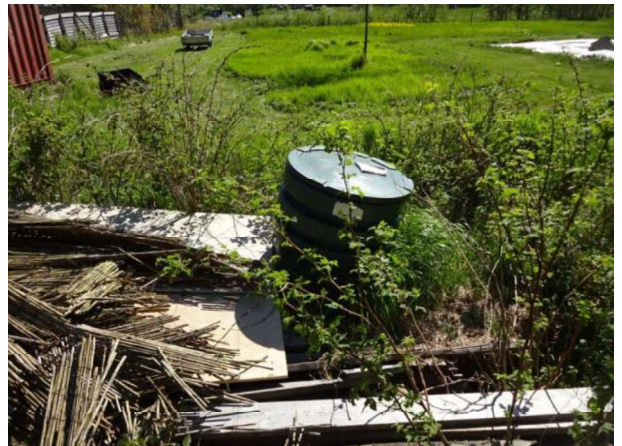
\*Tillstånd finns för en sluten tank för WC-avlopp och BDT-vatten till en tät prefabricerad markbädd på burk med integrerad slamavskiljare, enligt uppgift har ingen avloppsanläggning ännu anlagts. WC-avloppet leds f.n. till en tillfällig sluten tank om 3 m³ och BDT-avloppet till ett dike. Vatten från egen borrad brunn, provrapport har skickats som separat bilaga.

Provisorisk sluten tank

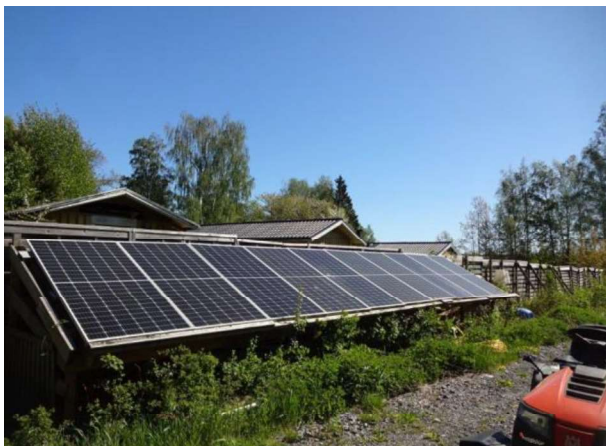
\*Fiber finns framdraget till tomtgränsen. En kamin har placerats i vardagsrummet. Ackumulatortanken är försedd med en extra tank till dricksvatten. Solpanelerna behöver kopplas in av en behörig elektriker. En tvättmaskin (LG), har placerats i hallen.

Solpaneler

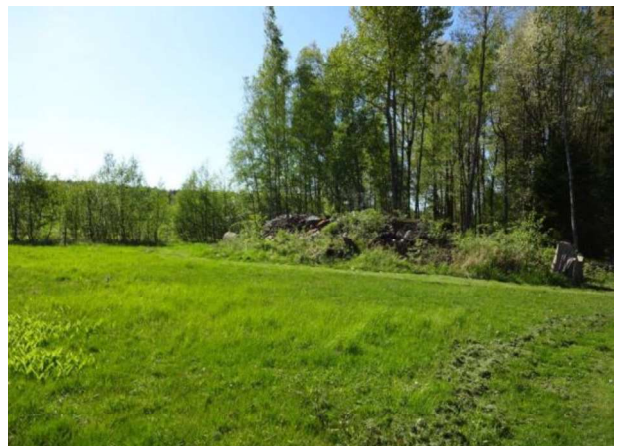
Relativt plan gräsbeklädd tomt med grusad infartsväg. Arbeten har påbörjats med att planera för en framtida pool som är tänkt att placeras i anslutning till det befintliga trädöcket.

Tomt
