## VÄRDEUTLÅTANDE

**Söderåsen 11:2**

**Mars 2025**

| Objektets adress | Söderåsen 242<br>829 51 Bergsjö | Uppdragsgivare | Kronofogden |

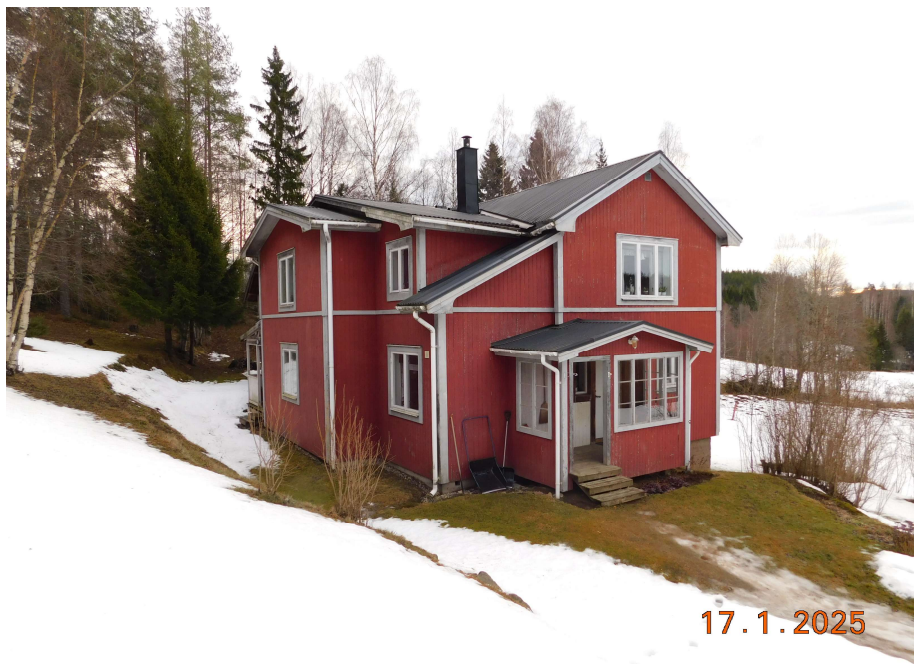
Foto taget utvändigt på värderingsobjektet. Rödmålad träpanel med vita detaljer, sluttningstomt, utsikt mot åkermark.

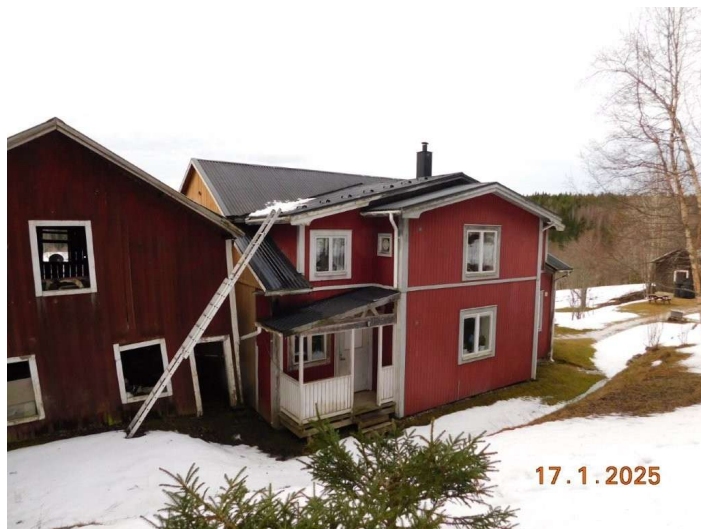
Foto, huvudbyggnad, rödmålad träfasad, förfallen lada i anslutning till byggnaden.

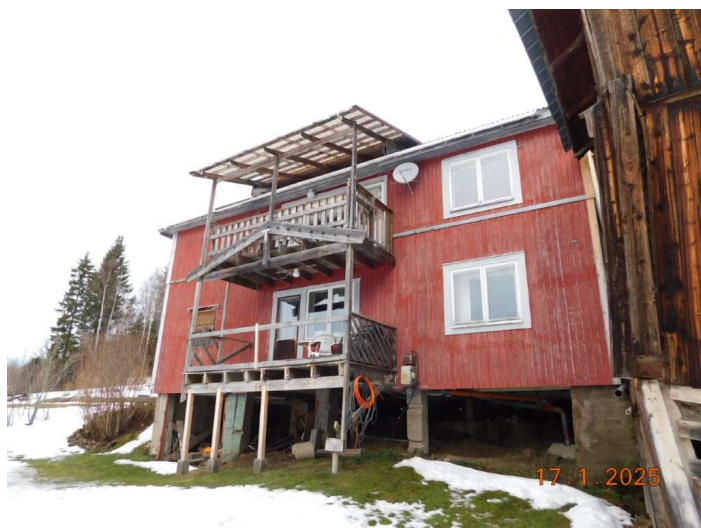
Foto, huvudbyggnad, rödmålad träfasad, balkonger i två plan.

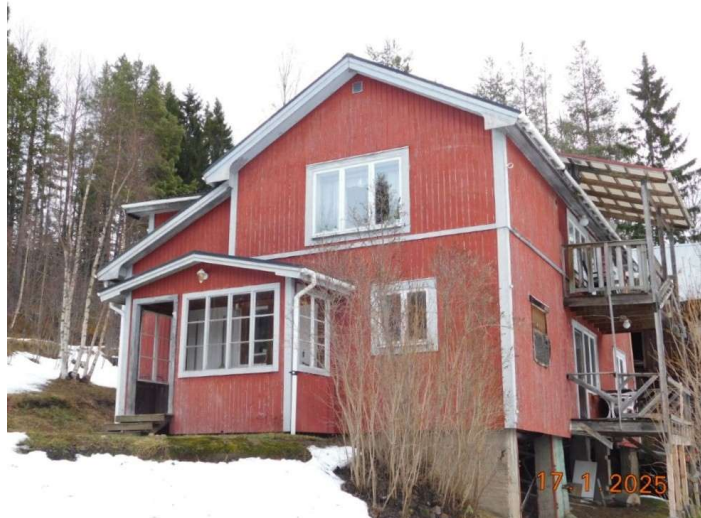
Foto, huvudbyggnad, rödmålad träfasad, plåttak, entré via farstu.

| Byggnadsbeskrivning – Huvudbyggnad | | |
|---|---|---|
| Standard/skick | | Äldre byggnad som byggts till under åren. Normal standard med visst eftersatt underhåll, invändigt bl a delvis ofärdiga och slitna ytskikt, hygienrum på bottenvåning ej i drift (underhållsprojekt pågår) m.m. Utvändigt bl a behov av översyn/målning trä fasad, behov av översyn/underhåll yttertak p g a fuktrinrängning vid ett sovrum m.m. |

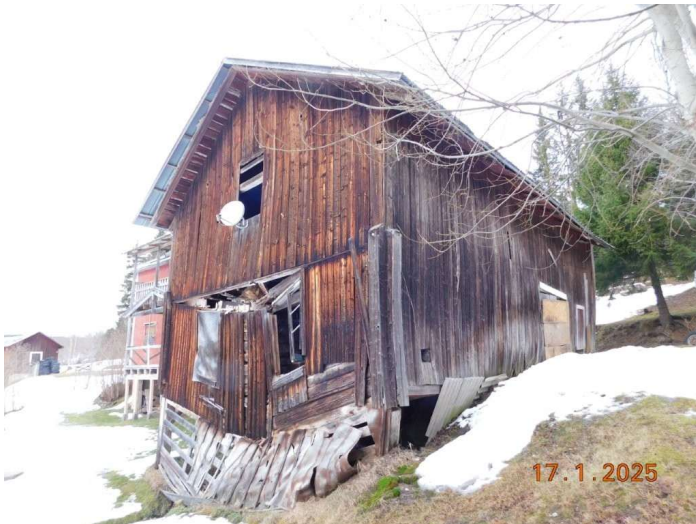
| Byggnadsbeskrivning – Övriga byggnader | |
|---|---|
| Byggnad 2 | Förfallen byggnad, fd magasin eller liknande. Byggnad med trä fasad och tegeltak. Tak och golv har delvis rasat. Nyttjas som förråd. Förfallet skick. Byggnadsarea ca 90 kvm. |

Foto, byggnad 2, baksida, förfallen byggnad (fd magasin) i anslutning till huvudbyggnad.

Värderingsobjektet bedöms ha ett lantligt läge norr om Ilsbo i Nordanstigs kommun. Äldre byggnad som byggts till genom åren, normal standard med visst underhållsbehov såväl in- som utvändigt. Enskilt vatten och enskilt avlopp (infiltration) som till synes anlagts relativt nyligen. Fallfärdig övrig byggnad i anslutning till bostaden har delvis rasat (takras samt golvräs) och behöver rivas/åtgärdas.

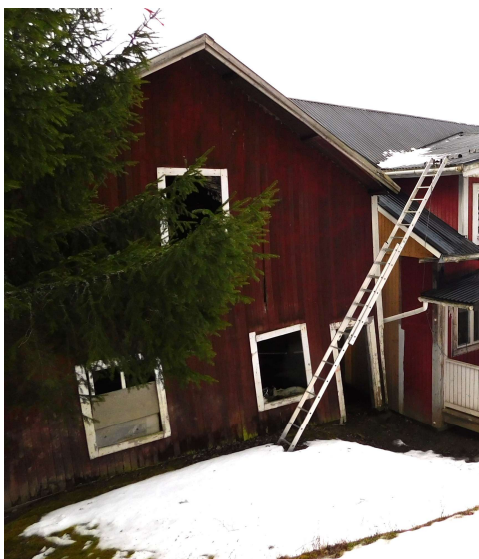
Foto, byggnad 2, framsida, förfallen byggnad (fd magasin) i anslutning till huvudbyggnad.

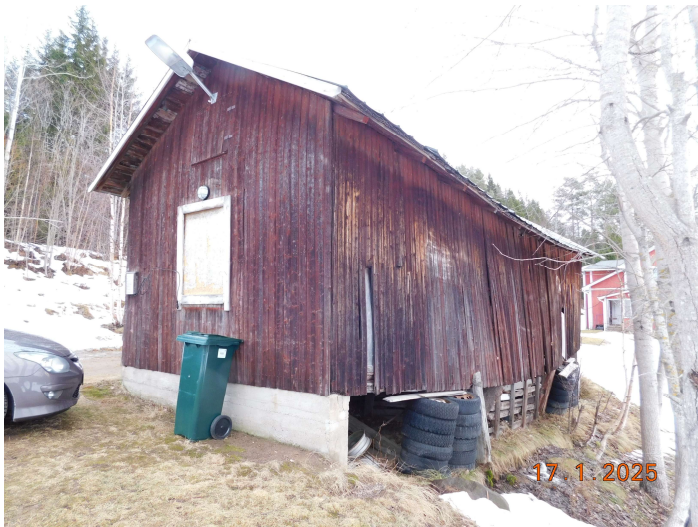
| Byggnadsbeskrivning – Övriga byggnader | |
|---|---|
| Byggnad 3 | Förrådsbyggnad. Byggnad med trä fasad och plåttak. Dåligt skick, golv har delvis rasat och fasad buktar. Nyttjas som förråd. Byggnadsarea ca 45 kvm. |

Foto, byggnad 3, förråd, äldre byggnad vid infart till fastighet, träfasad och plåttak.

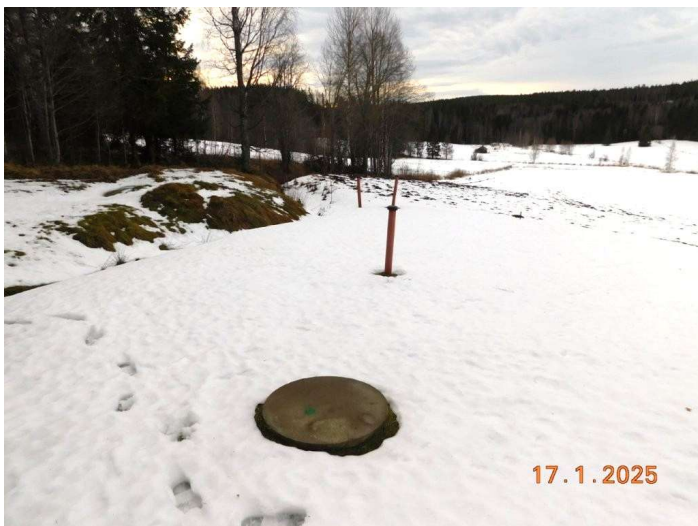
| Avlopp | Enskilt avlopp. Relativt nyligen anlagd avloppsbrunn med infiltration, enligt tidigare hyresgäst. Teknisk undersökning rekommenderas. |

Foto, enskilt avlopp, avloppsbrunn m.m.
