## VÄRDEUTLÅTANDE

**Härjedalen**

**Älvros Kyrkby 12:6**

**Mars 2025**

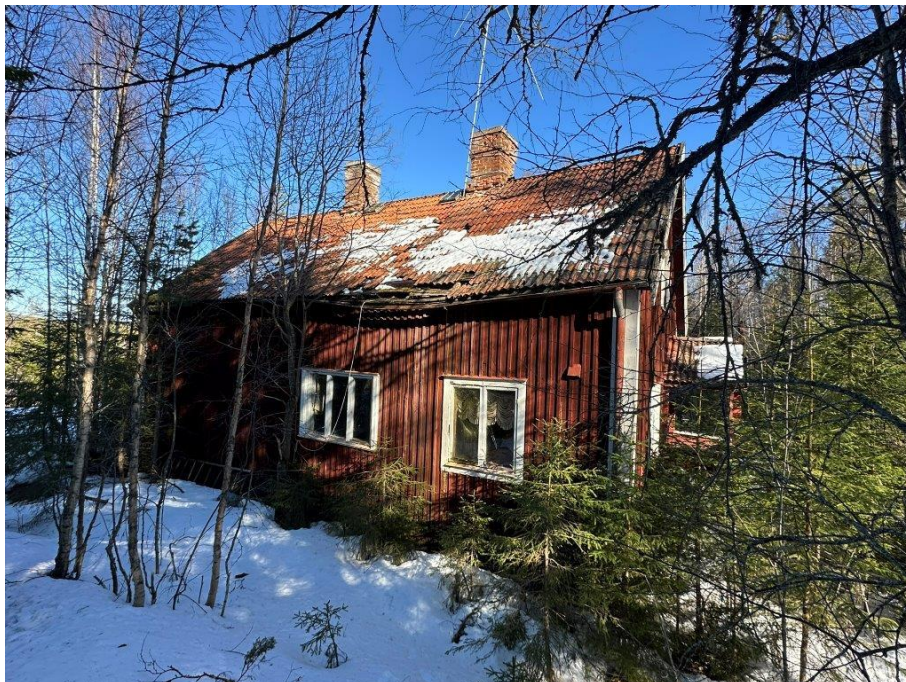
Foto taget utvändigt på värderingsobjektet. Rödmålad träpanel och vita detaljer. Tegeltak i dåligt skick. Igenvuxen tomt, snötäckt.

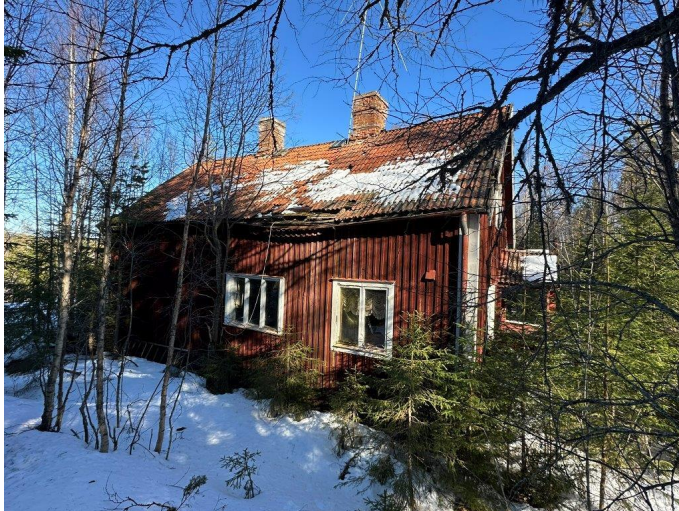
| Byggnadsbeskrivning – Huvudbyggnad | | |
|---|---|---|
| | Yttertak | Tegel, äldre. Dåligt skick, taket har rasat in på flera ställen |

Foto, huvudbyggnad. Fasad långsida med rödmålad träpanel och vita detaljer. Tegeltak i dåligt skick.

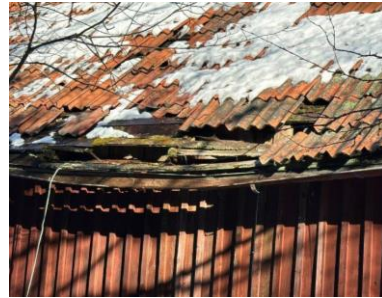
Foto, huvudbyggnad. Fasad gavel och långsida med rödmålad träpanel och vita detaljer. Tegeltak i dåligt skick. Brokvist.

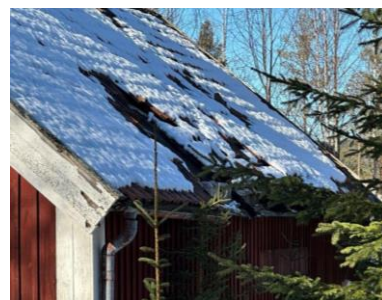
Foto, huvudbyggnad. Gavelfasad och igenvuxen tomt med sly/träd, snötäckt.

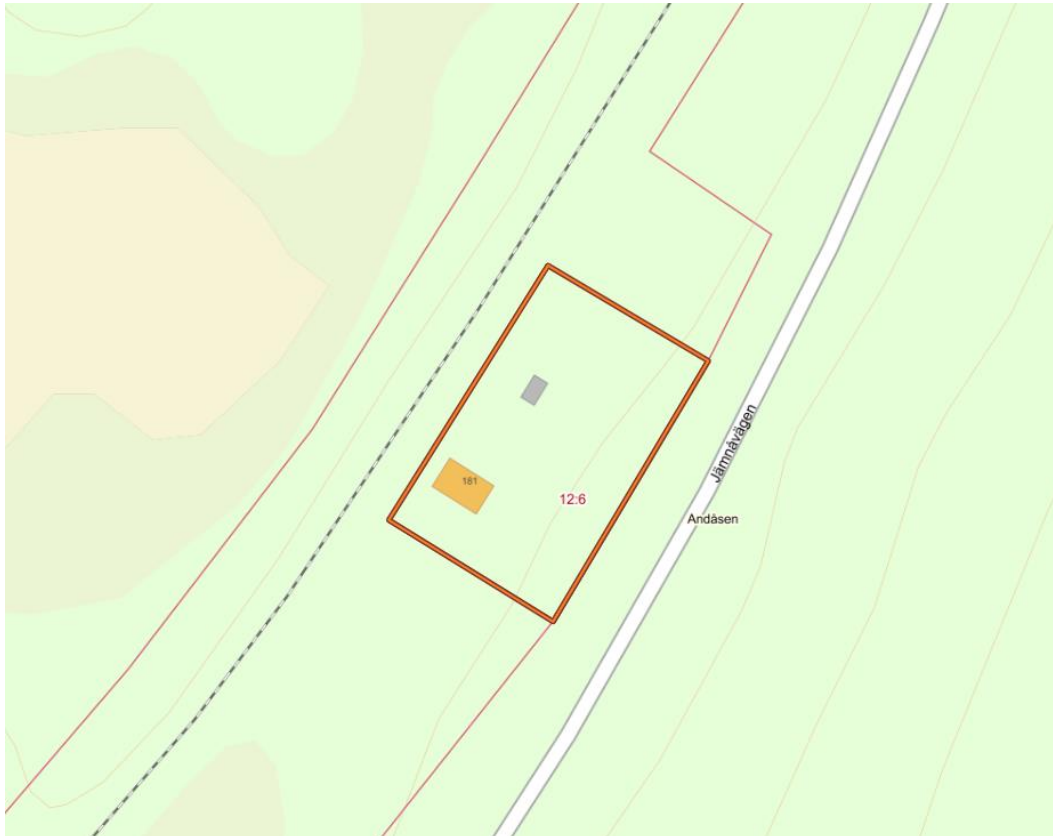
Fastighetskarta. Visar värderingsobjektets fastighetsgränser och byggnader. Källa: Metria
