## VÄRDEUTLÅTANDE

| <b>Kommun</b> | <b>RAGUNDA</b> |
| <b>Fastighetsbeteckning</b> | <b>KRÅNGEDE 1:127</b> |
| <b>Värdetidpunkt</b> | <b>2025-09-25</b> |

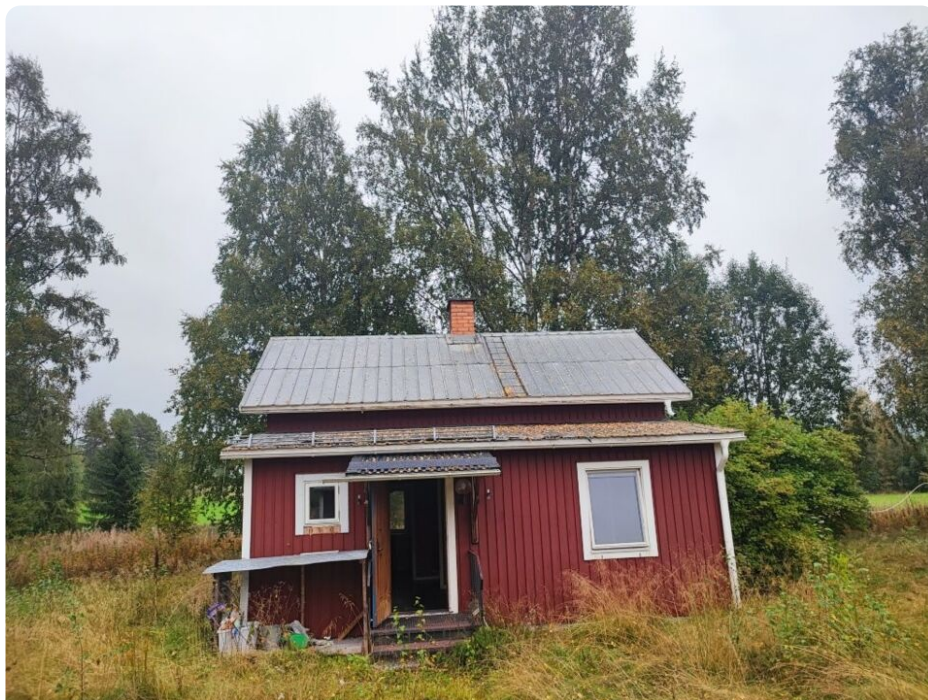
Foto taget utvändigt på värderingsobjektet. Rödmålad träpanel med vita detaljer

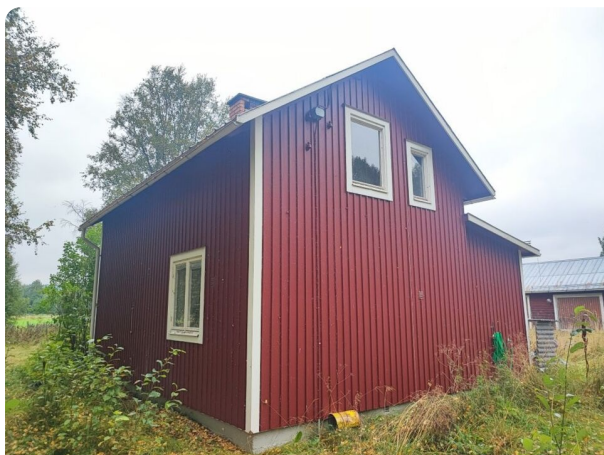
*Helhetsintryck* Normal standard, sämre skick. Äldre hus med eftersatt underhåll. Trasiga och slitna ytskikt med mikrobiell påväxt i badrum samt hall.

Foto, vy taget från baksidan på bostadshuset

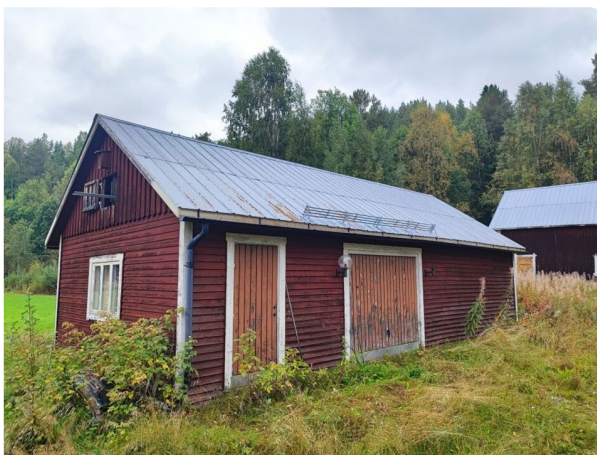
*Garage* Trästomme som står direkt mot marken, träfasad och plåttak, el indragen, funktion ej verifierad.

Byggnaden är indelat i en del garage och förråd, samt en del som används som vedförråd. Nedre delen av trästommen som ligger mot marken är en riskkonstruktion då den är utsatt för fukt och bör ses över.

Låg standard, normalt/sämre skick

Foto, garaget med röd träpanel

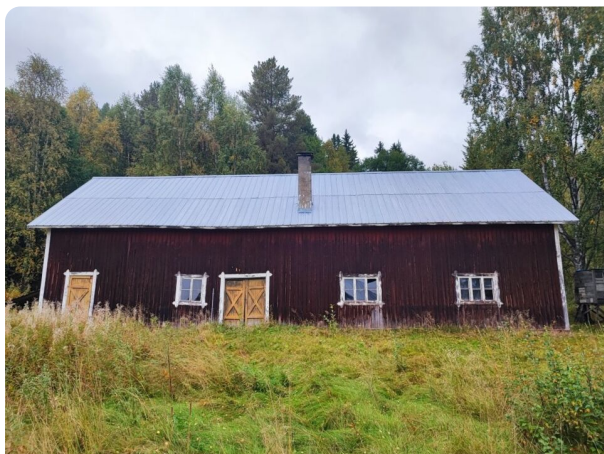
*Ladugård* Större delen betonggolv och betongstomme med utvändig träpanel och plåttak

Äldre ladugård med loge på överdelen. Delvis sämre skick på fasaden och golvet

Låg standard, sämre skick

Foto, ladugårdens framsida i rödbrun färg

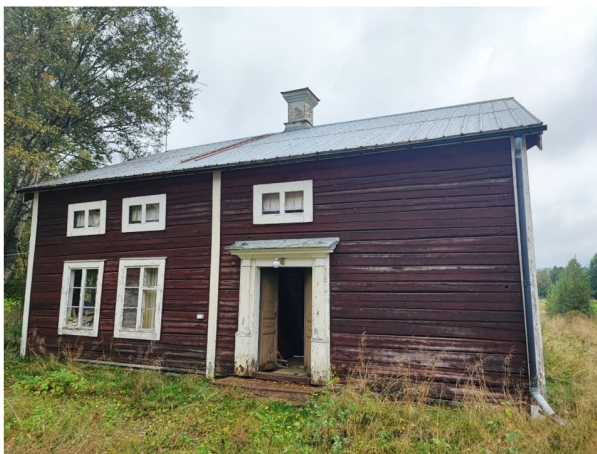
*Timmerstuga* Timrad stomme på plintgrund av sten, plåttak, el indraget men ej fungerande enligt fastighetsägaren.

Ej åtkomst invändigt, används som förråd/snickeri. Vissa delar ligger nedersta timmerstockarna mot marken och blir utsatt för fukt.

Låg standard, äldre skick

Foto, taget på timmerhusets entré med rödbrun målat timmer
