**GOTLAND OTHEM OTHEMARS 1:31**

**Othem Othemars 304, 624 46 Slite**

**Marknadsvärdebedömning**

**Februari 2026**

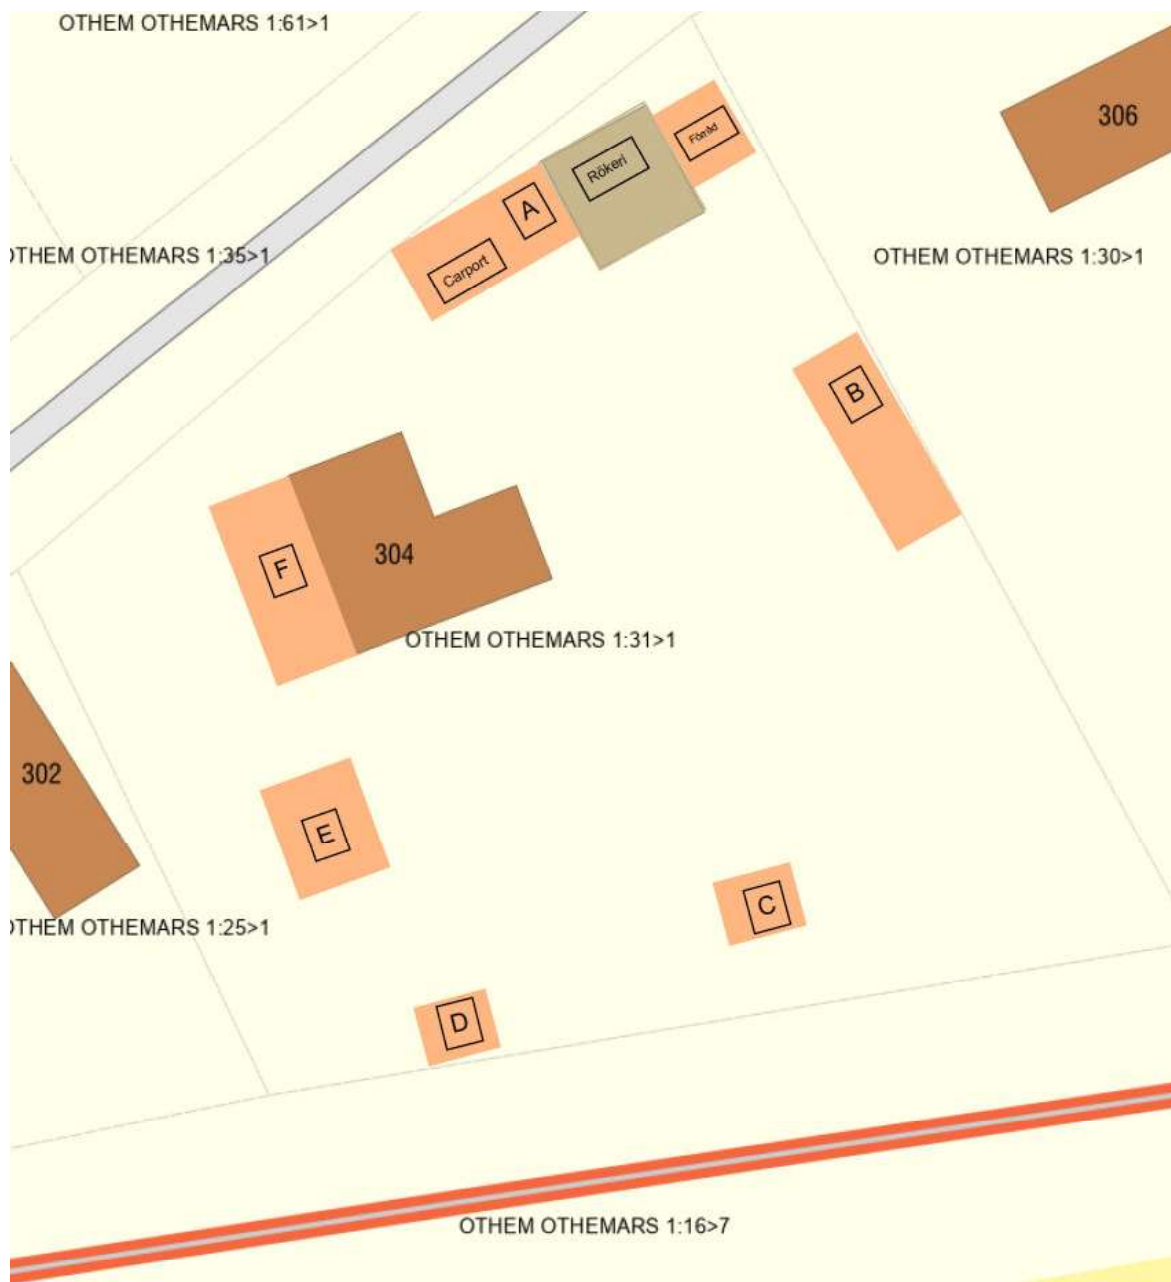
BILAGA II BYGGNADER I PROTOKOLL

Friliggande/Vidbyggt:	Friliggande	Byggår:	Okänt
Grundläggning:	Platta på mark, kantbalk, grus	Byggnadsarea:	Ca 147 m <sup>2</sup>
Stomme / Fasader:	Trä/Träpanel, puts	Anslutningar:	EI, VA
Yttertak:	Plåt	Underhållsstatus:	Underhållsbehov föreligger.
Beskrivning	Större uthus markerat med A i den fotokarta från Region Gotland som bilagts utlåtandet. Vid ett tillsynsbesök på platsen har kommunen konstaterat att det uppförts flera byggnader mellan 2020-2024 och att dessa uppförts utan bygglov. Den tidigare carporten har byggts ihop med förrådet/beredningsköket så att rökeriet, carporten och förrådet/beredningsköket blivit en byggnad. Enligt miljö- och byggnadsnämnden behöver bygglov sökas i efterhand för Rökeriet, både den ändrade användningen samt för byggnaden (markerat som byggnad A i protokoll).

Friliggande/Vidbyggt:	Friliggande	Byggår:	2023
Grundläggning:	Plintar	Byggnadsarea:	12,6 m <sup>2</sup>
Stomme / Fasader:	Trä/Träpanel	Anslutningar:	EI
Yttertak:	Plåt	Underhållsstatus:	Normalt underhållsbehov
Beskrivning	Byggnad inrymmandes en mindre butik. Butiken är markerad som byggnad C i protokoll. Byggnaden är uppförd utan bygglov och bygglov behöver sökas i efterhand för åtgärden.

Friliggande/Vidbyggt:	Friliggande	Byggår:	Äldre
Beskrivning	På fastigheten finns en äldre förrådslänga med separata utrymmen till förvaring. Byggnaden är av enkel typ och i behov av underhåll. Markerad som byggnad B i protokoll.

På fastigheten finns ett äldre hönshus om ca 9 m<sup>2</sup>. Byggnaden har ett mycket eftersatt underhåll och bedöms i det stora hela vara rivningsmogen. Byggnaden är uppförd utan bygglov och bygglov behöver sökas i efterhand för åtgärden. Hönshuset är markerat som byggnad D i protokoll.

På fastigheten finns ett växthus med trästomme och plastväggar/tak där plasten gått sönder på sina ställen. Växthuset har uppförts utan bygglov. Växthuset är markerat som byggnad E i protokoll.

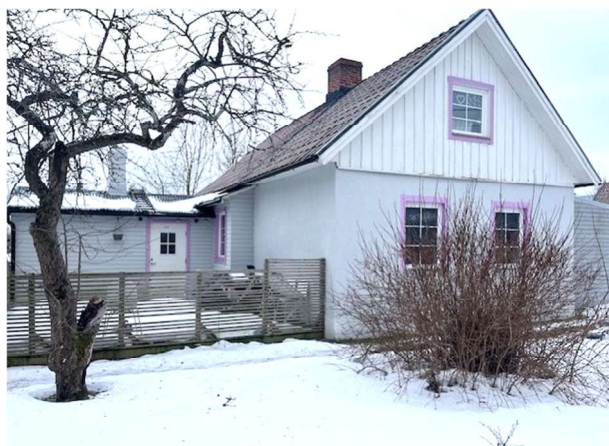
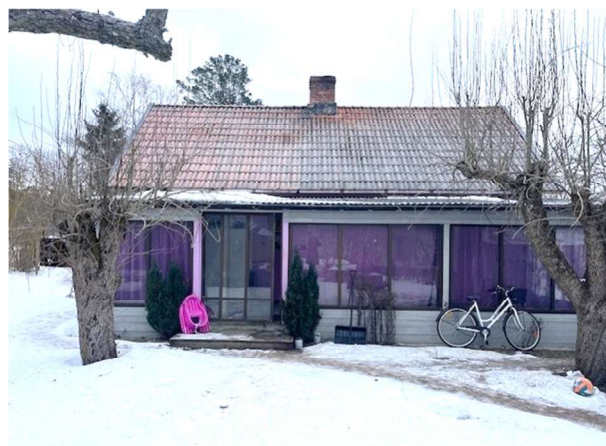
Huvudbyggnad

Löpande underhållsbehov föreligger av de utvändiga byggnadsdelarna. Fönster utbytta 2020.

Småhusfastighet belägen i Othem ca 30 km nordost om Visby och ca 9 km nordväst om Slite på norra Gotland. Fastigheten är bebyggd med ett flertal byggnader av diverse slag, avsedda till både bostad och verksamhet. Huvudbyggnaden har renoverats i delar omkring 2020 och bedöms idag ha ett normalt åldersslitage på inredningen samt utrustningen och där normalt löpande byggnadsunderhåll bedöms föreligga. Komplementbyggnaderna bedöms vara av varierande standard och uppvisar i viss mån brister i färdigställande och underhåll, både invändigt och utvändigt.

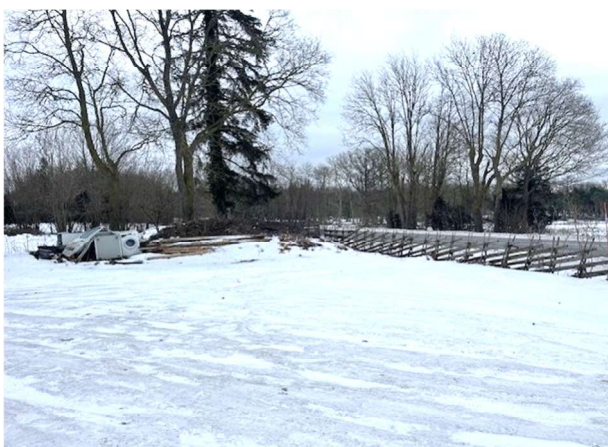
Tomt

Relativt plan oregelbundet formad snöbeklädd tomt som enligt uppgift består av finplanerade anlagda trädgårdsytor kring bostadshuset. Tomten mot väg 148 består av grusade ytor och gräsmatta.

En mindre mängd skrot har placerats på tomten (äldre vitvaror mm).
