## VÄRDEUTLÅTANDE

| <b>Fastighetsbeteckning</b> | <b>LUNDE 3:61</b> |

| Adress | Valeriansvägen 10<br>87263 Lunde |

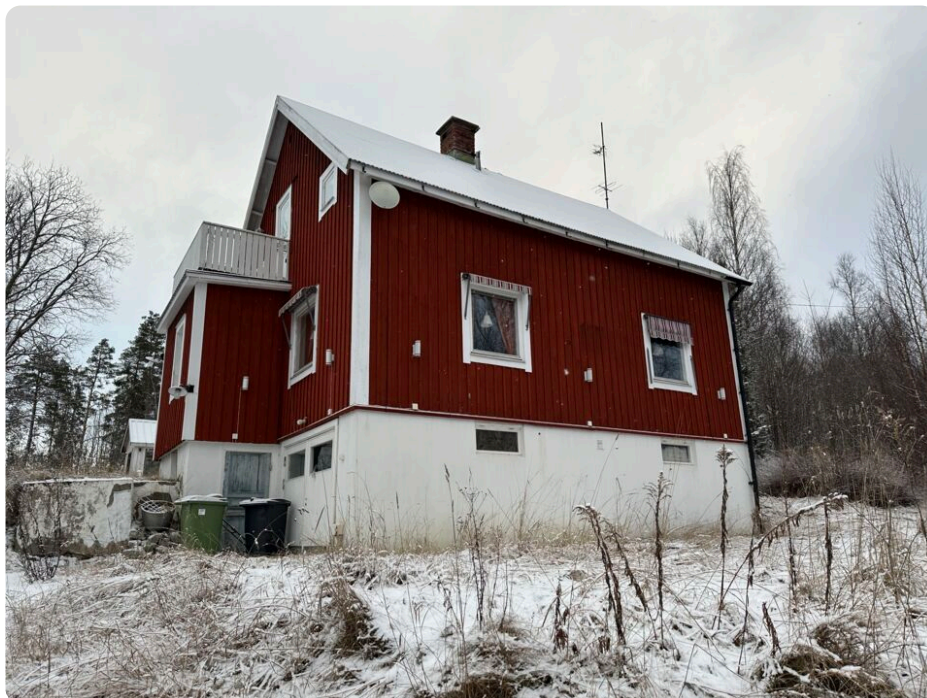
Foto bostadshus med röd träpanel samt vita detaljer

Värderingsobjektet är bebyggd med ett friliggande hus i två plan med källare. Uppförd med källargrund, fasad träpanel, fönster 2-glas och yttertak plåt. Boarean uppgår till 158 m<sup>2</sup>, fördelat på 3-4 rum och kök. Biarean uppgår till 60 m<sup>2</sup>.

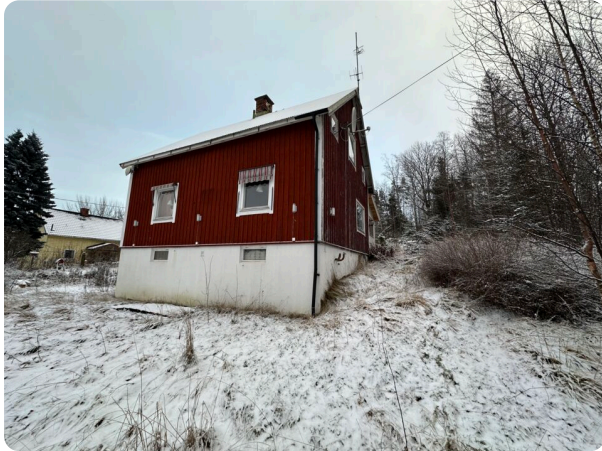
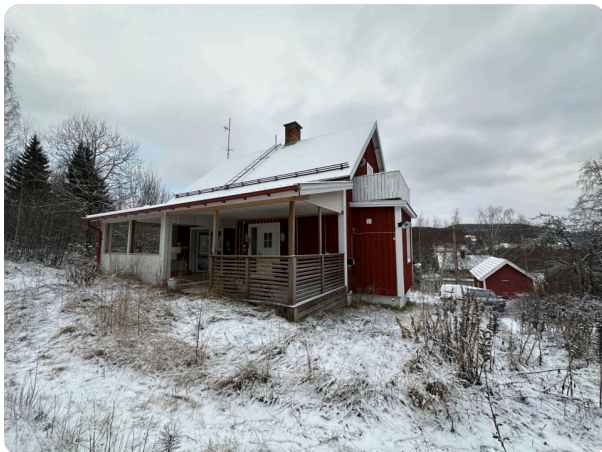
Foto bostadshus med röd träpanel samt vita detaljer

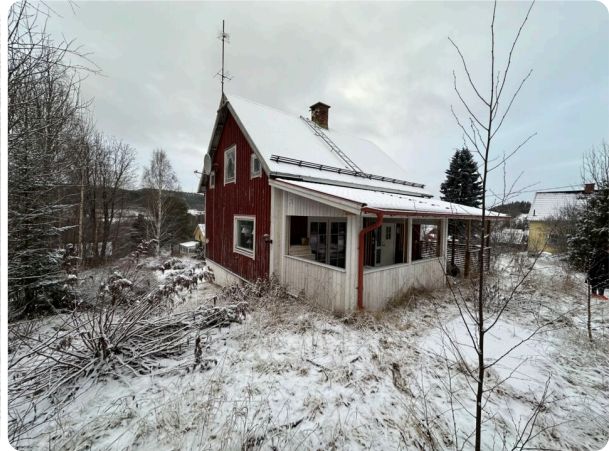
| Balkong & uteplats | Stor uteplats med tak vid entré (ej färdigmålad) samt balkong | |

Foto bostadshus med röd träpanel samt vita detaljer och uteplats

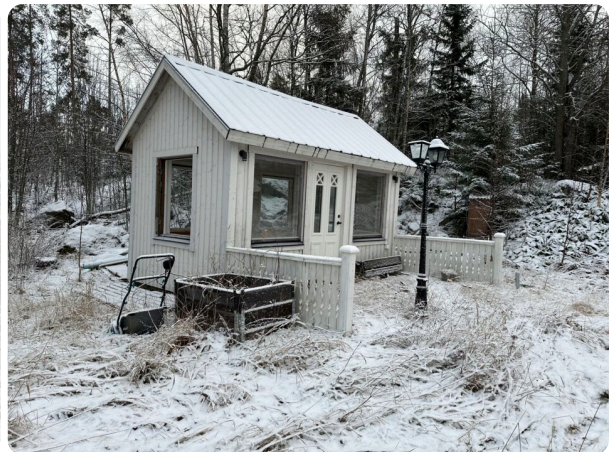
| <i>Lusthus</i> | Byggnad med träfasad och plåttak. Delvis<br>renoverad. Fönsterglas saknas i 2 fönster. Synes nyttjas<br>som lusthus.<br>Byggnadsarea: 10 m <sup>2</sup> m <sup>2</sup> (uppskattad yta) |

Foto lusthus med vit träpanel

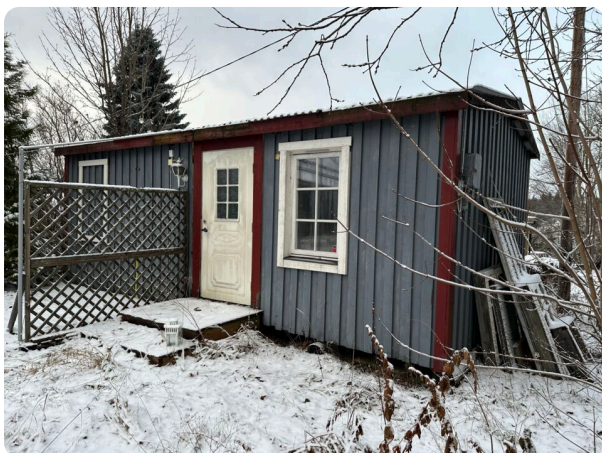
| <i>Gäststuga</i> | Byggnad med träfasad och plåttak. Ansluten till el.<br>Låg standard, äldre. Synes nyttjas som<br>gäststuga/förråd.<br>Byggnadsarea: 20 m <sup>2</sup> m <sup>2</sup> (uppskattad yta) |

Foto Gäststuga med grå träpanel samt vita och röda detaljer
