# Beskrivning och värdering

## avseende fastigheten

**Söre 2:157**  
i Östersunds kommun

## SAMMANFATTNING

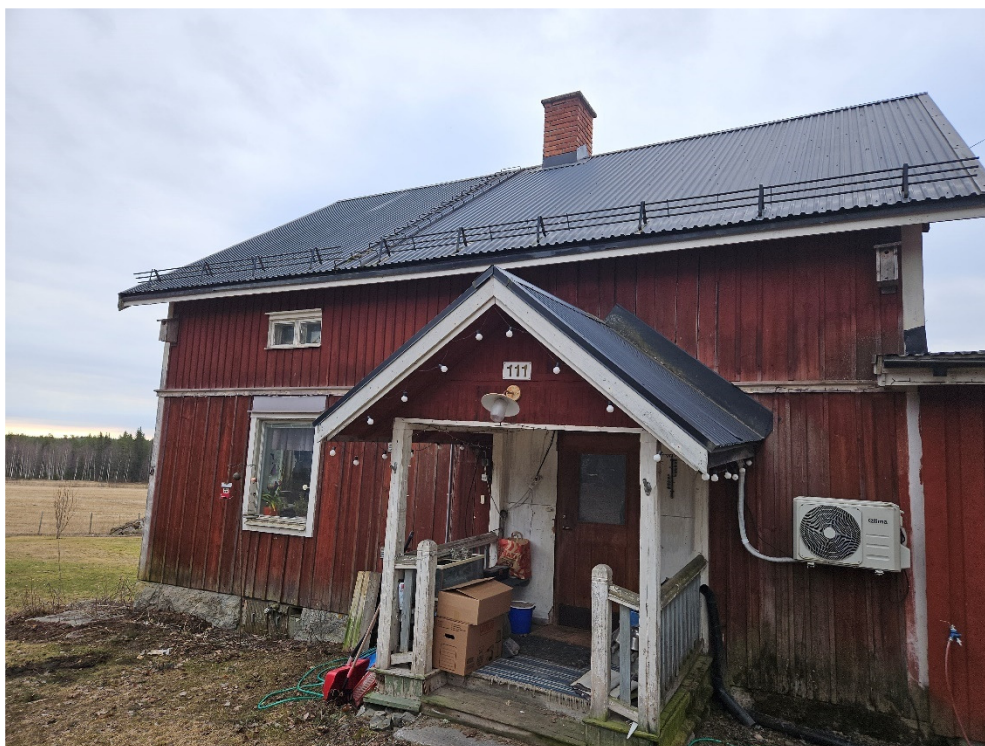
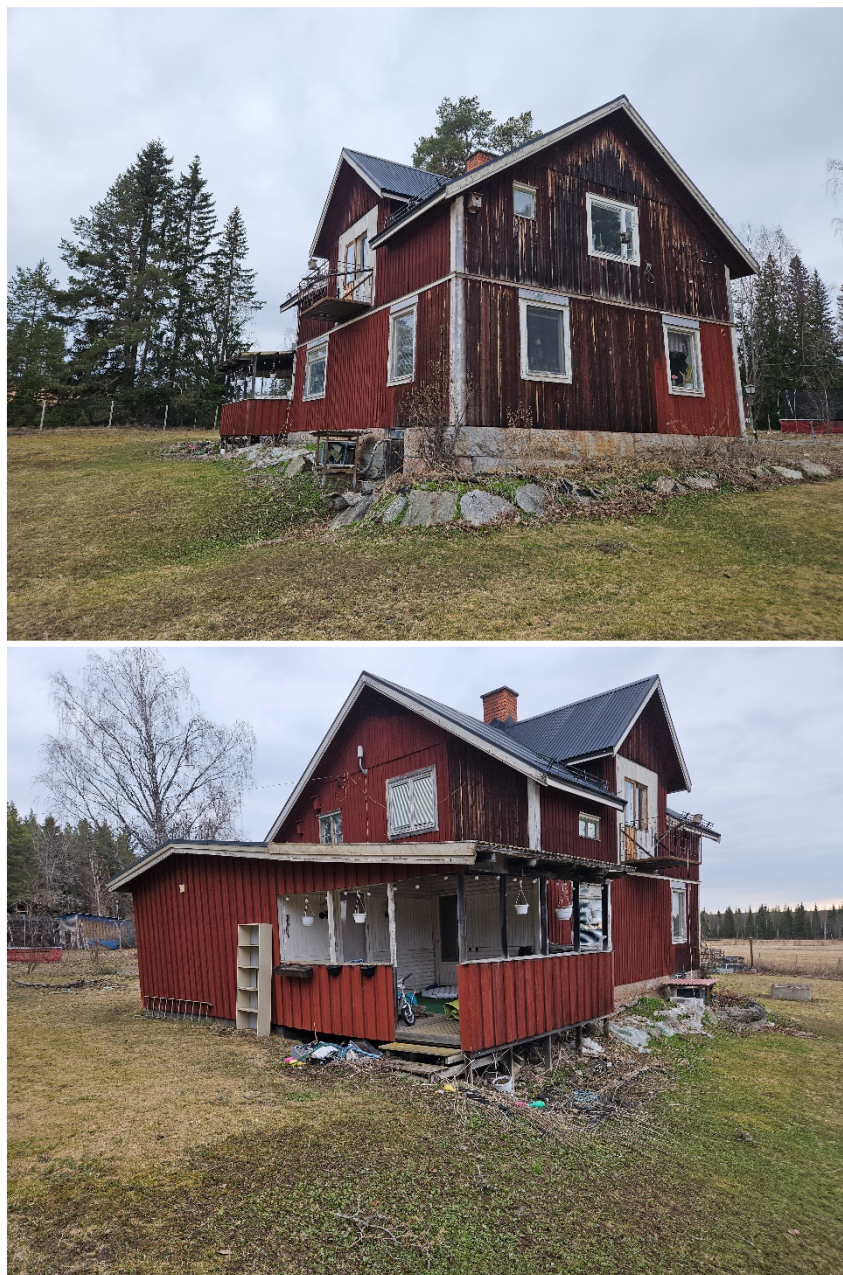
*Bostadshus 1*

Skicket på huset är dåligt, det finns vatten, el samt avlopp indraget. Viss renovering har skett de senaste åren men efter att stått utan el så kan det finnas skador. En större mängd saker, skräp i huset bidrar till dålig lukt, fukt samt mögel. Status och skick på el, skorsten, vatten och avlopp oklart.

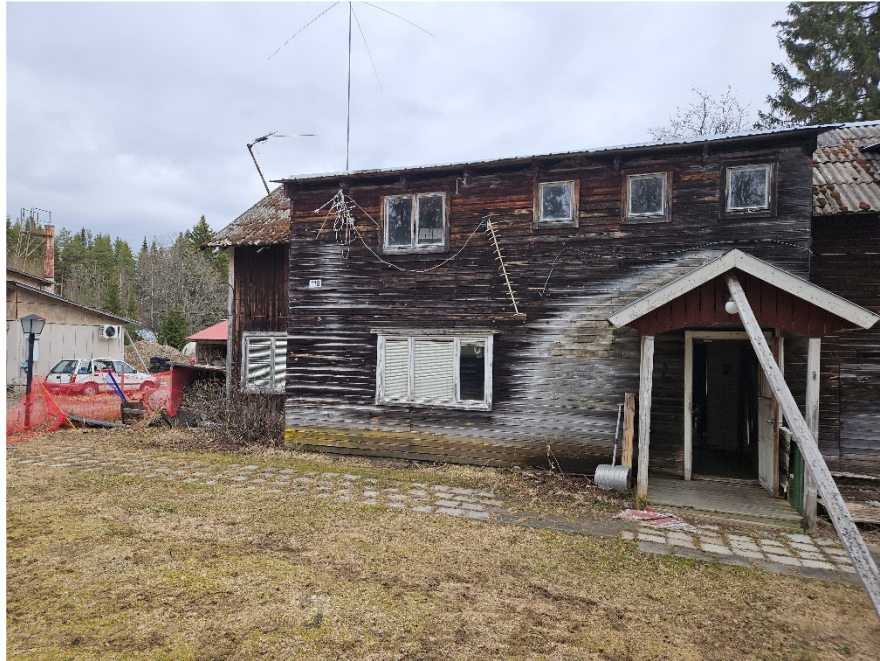
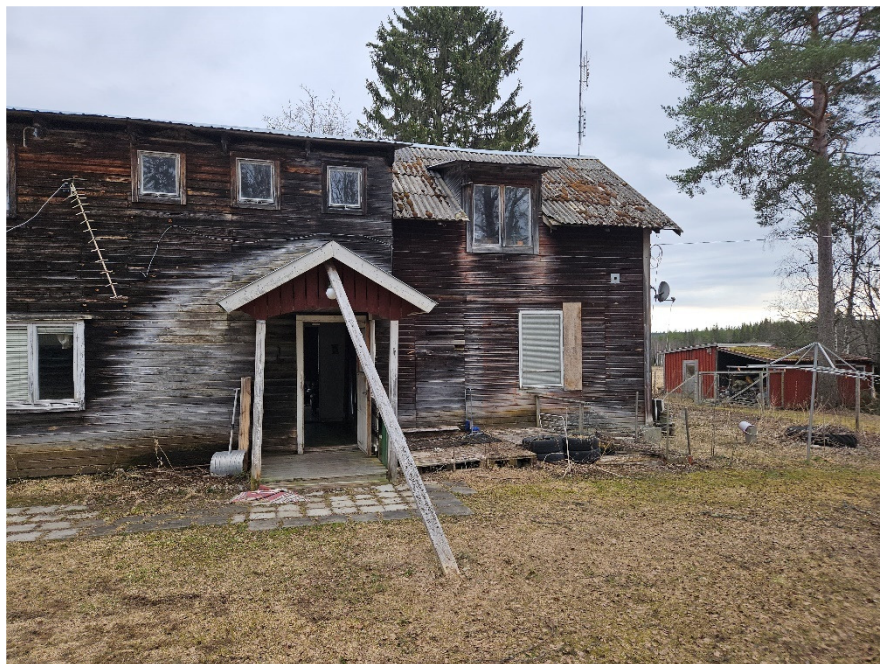
Bostadshus 2

Skicket på byggnaden är dåligt, inomhus är det 1970 tals standard men fullt med skräp och prylar. Funktion på el, vatten samt avlopp är högst oklart. Fasad och utsidan av huset är i dåligt skick i början på rent sönderfall.

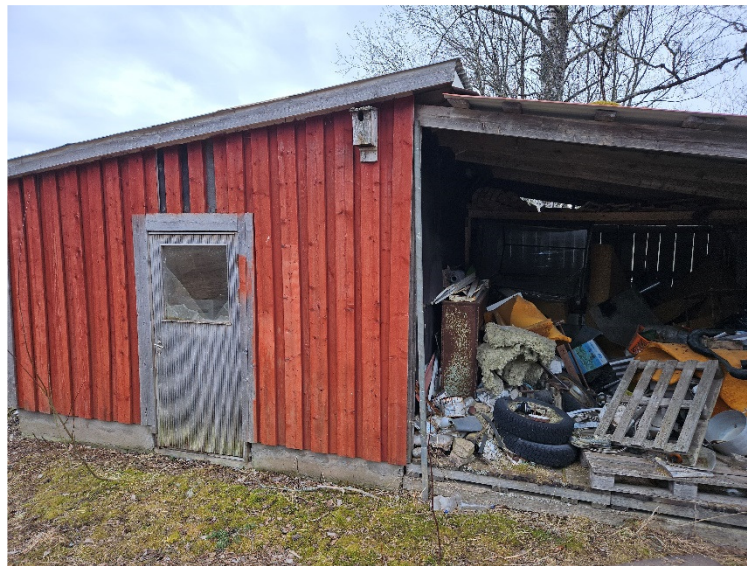
Förråd: Tak delvis ramlat in
