## VÄRDEUTLÅTANDE

**Blåsåsen 2**

**Juni 2025**

| Objektets adress | Skönsmogatan 12<br>854 62 Sundsvall | Uppdragsgivare | Kronofogden |

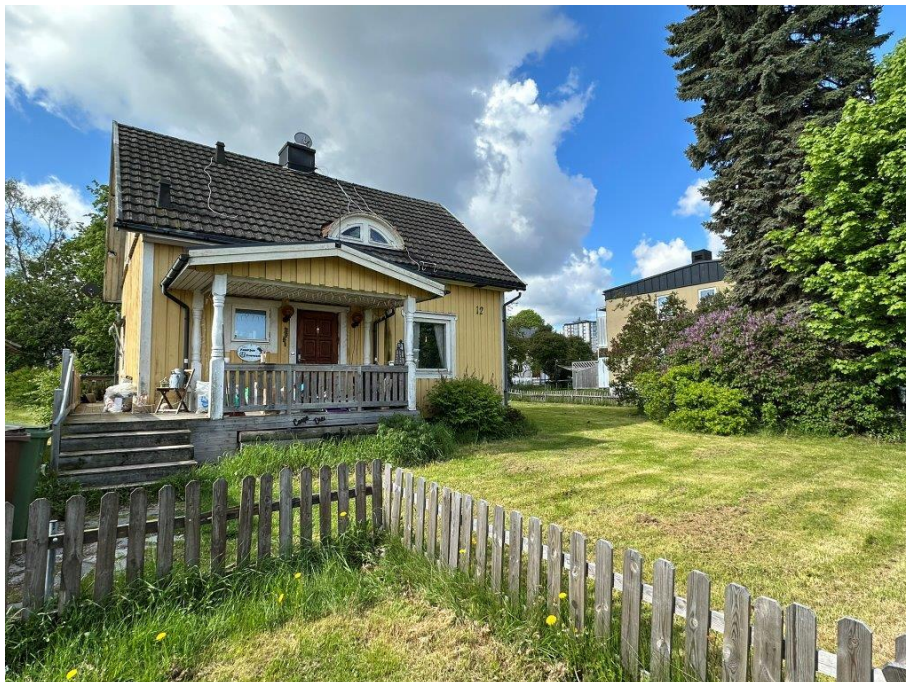
Foto taget utvändigt på värderingsobjektet. Gulmålad träpanel med vita detaljer samt brokvist. Trädgård med gräsmatta, buskar och träd samt del med staket.

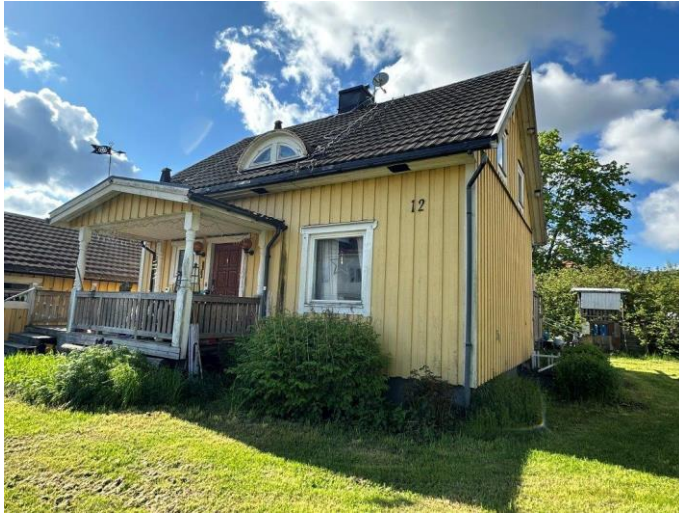
Foto, entréfasad av bostadshus med gulmålad träpanel och vita detaljer. Tomt med gräsmatta, buskar och träd.

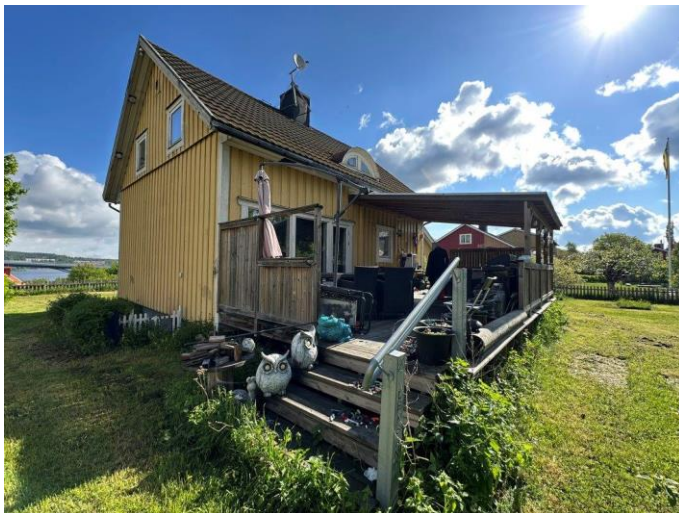
Foto, fasad gavel och baksida av bostadshus samt uteplats, delvis med tak. Tomt med gräsmatta.

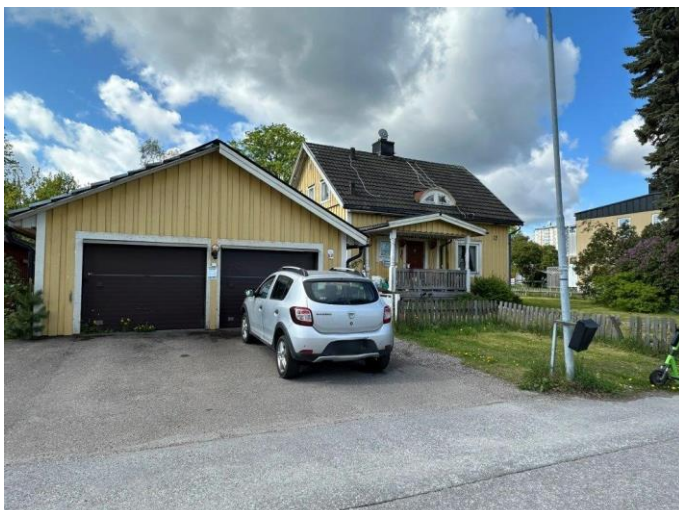
Foto, fasad dubbelgarage med gulmålad träpanel och vita detaljer.

| Byggnadsbeskrivning – Huvudbyggnad | | |
|---|---|---|
| Dubbelgarage | | Byggnad med betongplatta, fasad med träpanel samt tak med betongpannor. Vindskivor saknas delvis. Ansluten till el och vatten. Nyttjas som garage. Byggnadsarea ca 70 kvm (uppskattat). |
