# Bedömning av marknadsvärde

Eksjö Björnstorps 1:13

# 1 Uppdrag

| Fastighetsbeteckning<br><b>Eksjö Björnstorp 1:13</b> | Ärendenummer<br><b>F-1036-25-06</b> |

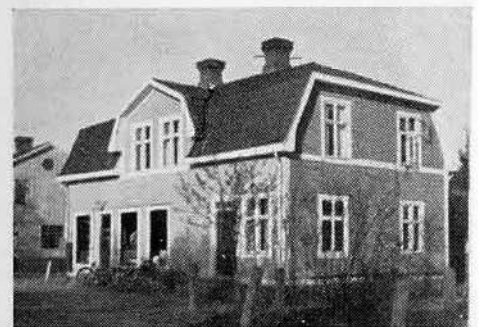
| Kommentarer<br>Byggnaden, som kallas Gustavsborg, var under renovering och det enda som var klart var badrummet. Före detta affärslokal som renoverades fullständigt på 70-talet, ursprungligen affärslokal, lager på bottenvåningen och lägenhet på övervåningen. Bild till vänster tagen före renovering | | | | | |

| Kommentarer<br>Äldre träbyggnad med eternitfasad som tilläggsisolerades på 70-talet och fick nytt skal med vitt mexitegel. Över delen av gavlarna liggande brunfärgat trä. Ytterväggarna är i bra skick men öppningar kring dörrar och fönster behöver åtgärdas omedelbart. Även plåt och tak ser ut att behöva åtgärdas i närtid. Markis över balkong. Murstocken är godkänd enligt fastighetsägaren men det har inte bekräftats. Några fönster har trasigt glas. Taket har inte kunnat besiktas inifrån och behöver kontrolleras i förebyggande syfte | | | | | | |

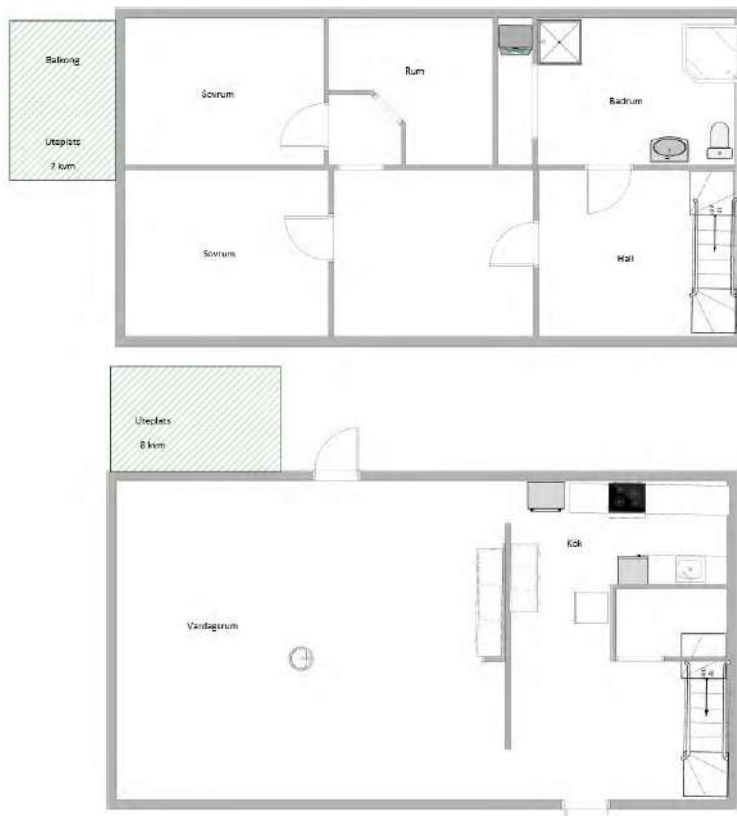
## Planritning

Undervåningen är en byggarbetsplats med ett påbörjat kök. Övervåningen är fyra rum samt badrum. Rummen är under renovering Under trappen finns kaklat utrymme som kan vara kylutrymme från affärlokalen, används som förråd
