FASTIGHETSEKONOMI
ÅKE RAGNAR ERIKSSON AB

Bedömning av marknadsvärde

Eksjö Bogård 2:94

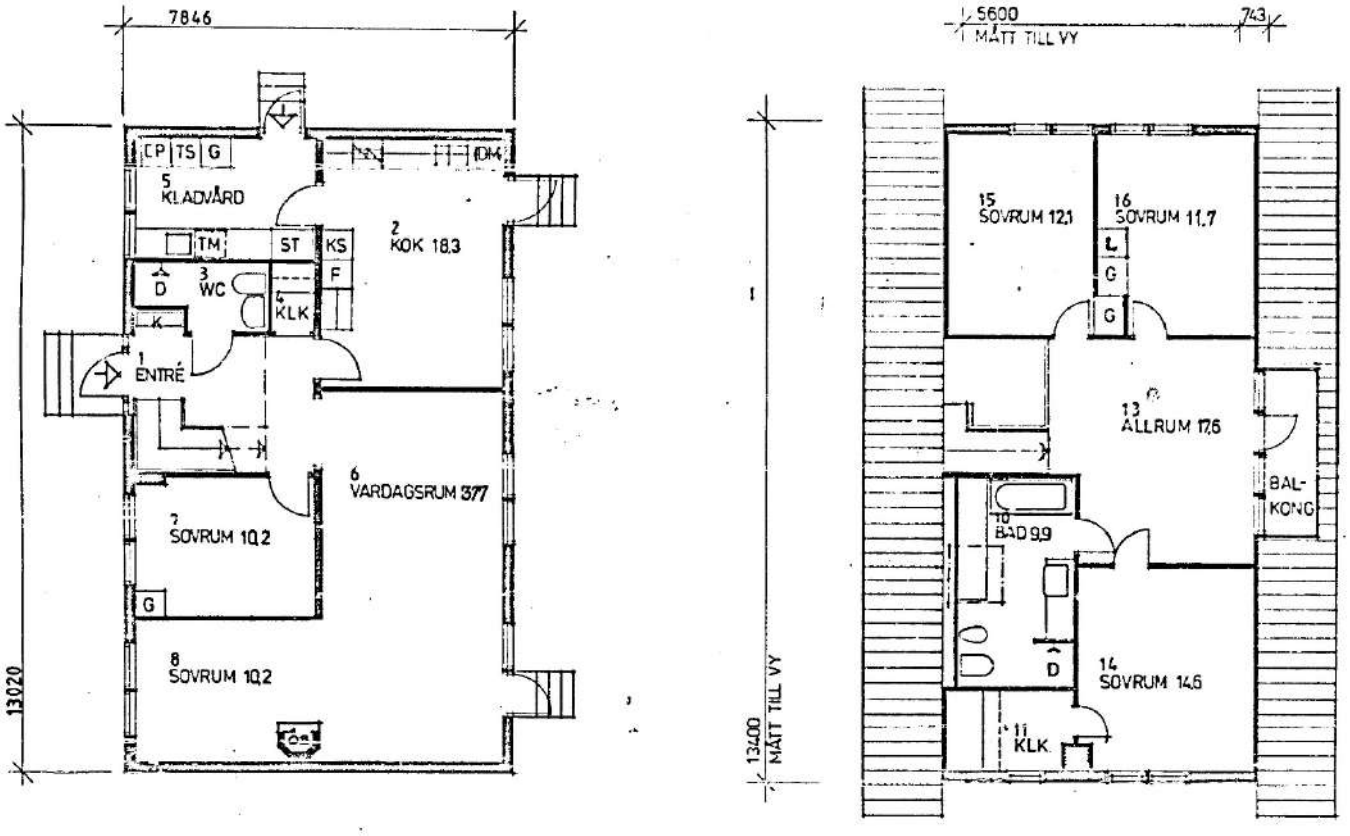
Planritning

Utrymmena är hårt slitna och troligtvis från byggåret.
