SIGTUNA SÖDERTIL 1:42

Gamla Landsvägen 6, 193 40 Sigtuna

Marknadsvärdebedömning

Juni 2024

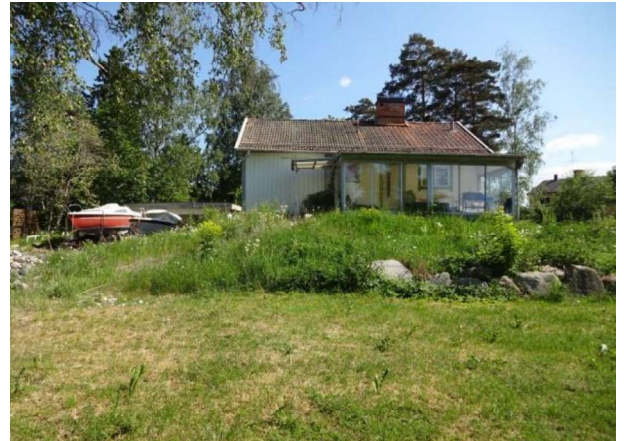
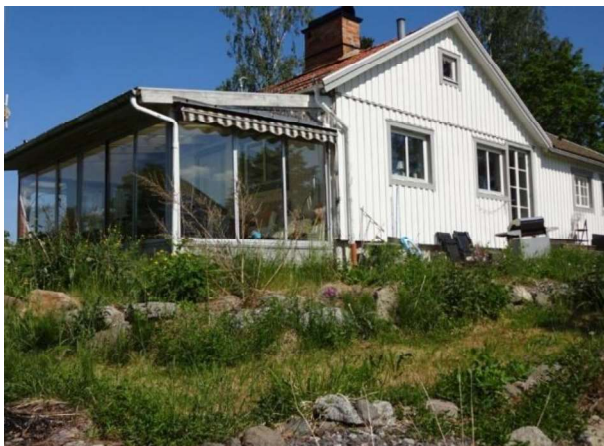
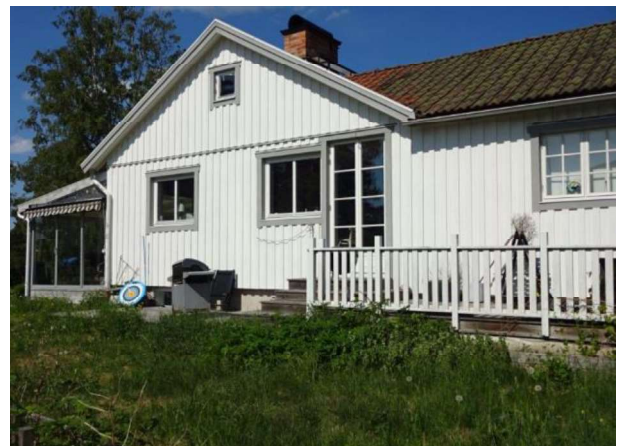
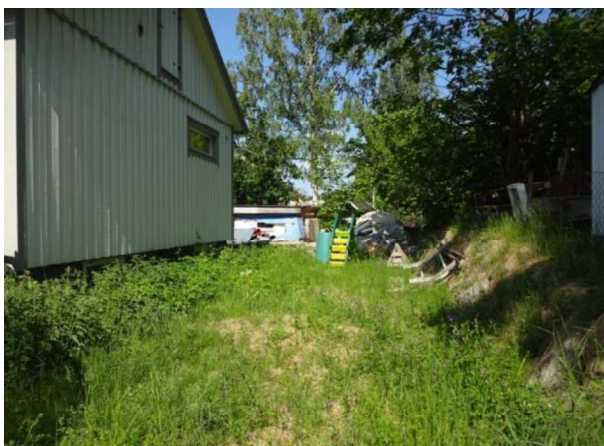
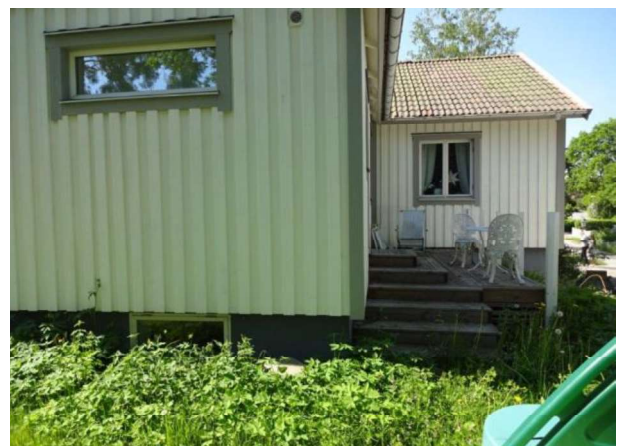
Huvudbyggnad

Ny fasadpanel har spikats på den ursprungliga fasaden. Fönster av modernare typ. Några stuprör saknas. Hallen saknar ytterdörr. I uterummet finns ett fönster vid entrén som ej satts igen utvändigt. Arbeten med att slutföra fasaden i uterummet har stannat av. En lokal spricka kan noteras i hörnet på grundmuren mot källaren. Upptaget hål finns i plattan vid groventrén i källaren. Löpande byggnadsunderhåll bedöms föreligga.

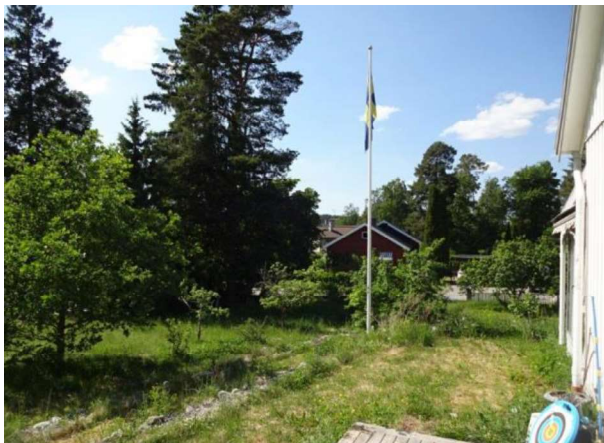
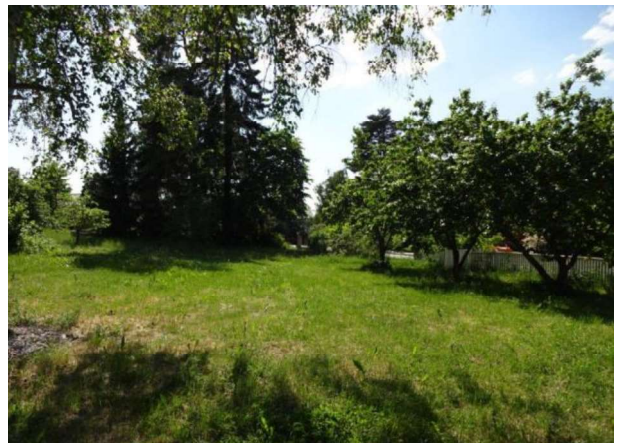
Tomt

Varierad, lättare kuperad trädgårdstomt med en igenvuxen gräsmatta på framsidan. Asfalterad ojämn infart med lokala skador på beläggningen. Grusad, något igenvuxen gång mot uterummet. En stor hög med sten har placerats vid grusgången (sannolikt tänkt till kantsten eller stenmur). Från tomtens sydvästra delar finns en viss sjöutsikt mot Sigtunafjärden, utsikten förbättras avsevärt vid lövfri årstid. Staket mot Gamla Landsvägen där staketträcken saknas på del av stäckan. Allmän trädgårdsvård föreligger.
