# ÅFORS GLASBRUK, EMMABODA KOMMUN HUVUDSTUDIE AV MARKFÖRORENINGAR

## Historisk inventering samt förslag till provtagningsplan

GRPS Properties in Sweden AB

Upprättad: 2019-01-18

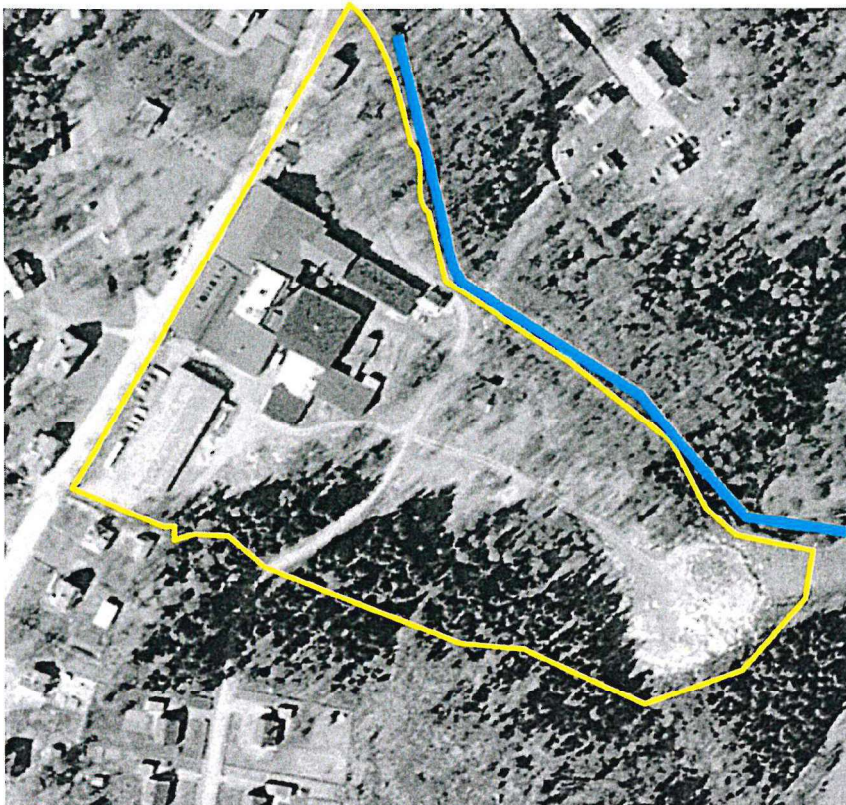
Figur 2 Flygbild från 1975.

I *figur 1* visas en flygbild från 1975 som ligger till grund för ovanstående tolkning och där man ser utfyllnaden i öster och Lyckebyån i norr. Troligen var verksamheten och utfyllnaderna som störst vid denna tid.

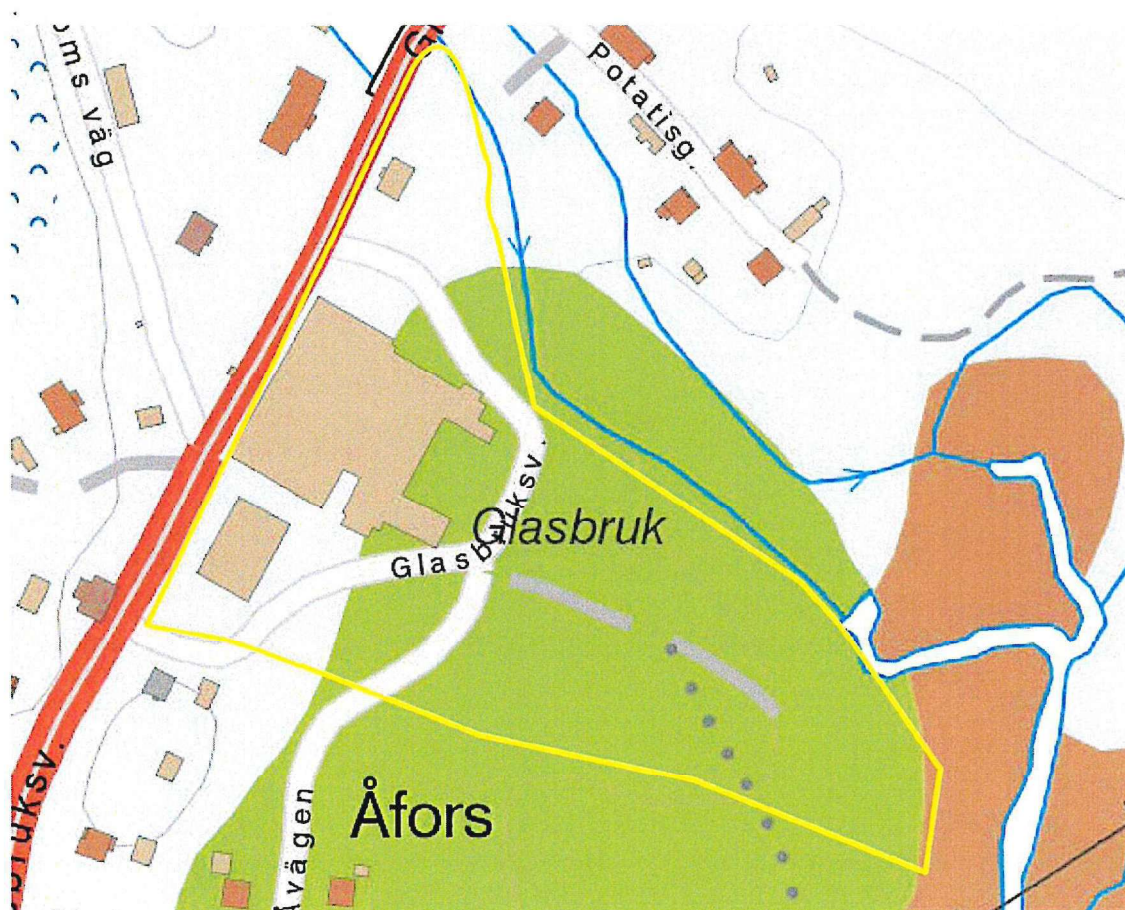
Figur 3 Geologisk karta.

Glasbruksområdet är tämligen flackt med en svag lutning mot Lyckebyån. Glasbruksområdet karakteriseras av tunna jordlager (<5 m) av isälvmaterial (sand) på berg, se *figur 3*. Inom området har troligen omfattande utfyllnader skett med morän och biprodukter från glastillverkningen för att skapa plana ändamålsenliga verksamhetsytor. Grundvattennivåerna ligger sannolikt normalt 1 – 2 m under markytan. Avrinning sker huvudsakligen som grundvatten mot Lyckebyån.

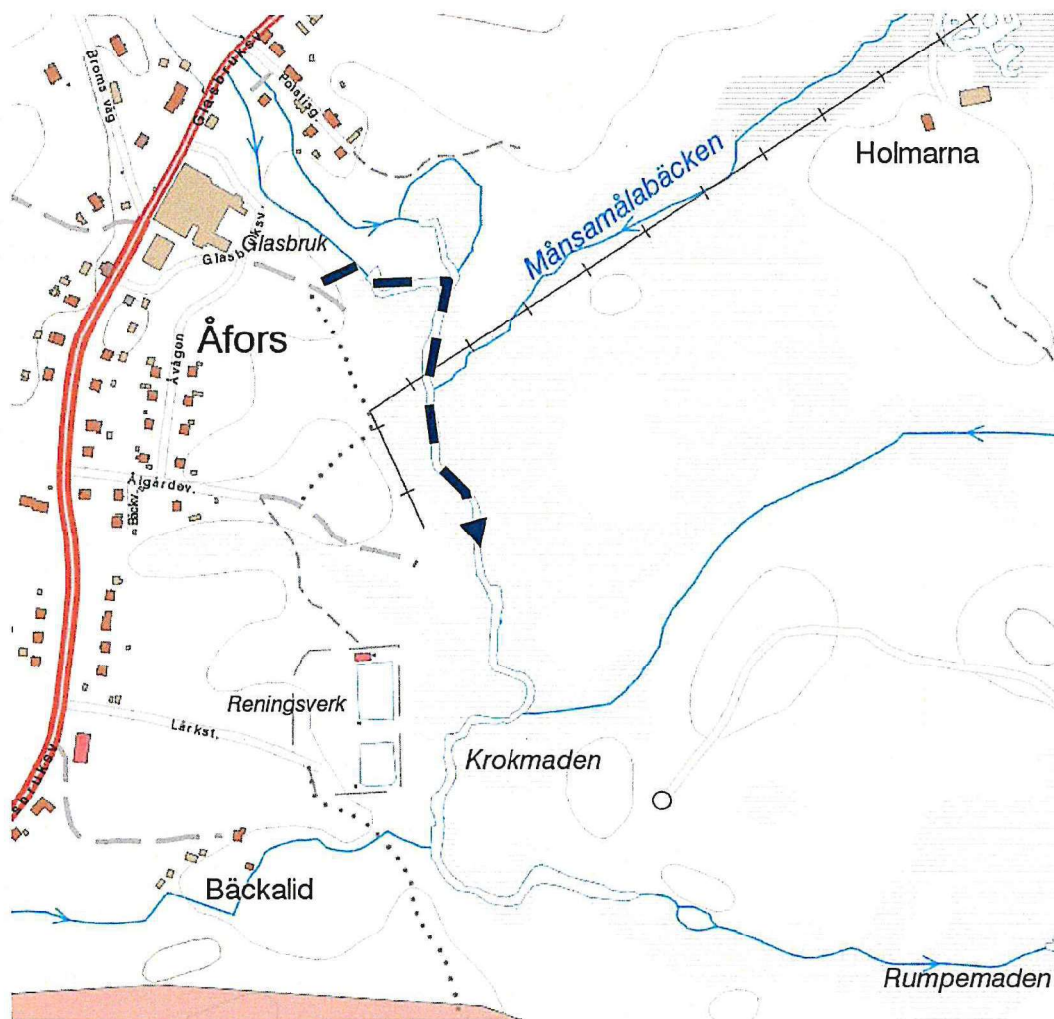
Figur 3 Avrinning från Åfors glasbruk.

I *figur 4* illustreras avrinningen från området. I ytvattenrecipienten saknas större ackumulationsområden för partiklar i närområdet.
