ÖSTERÅKER TÄLJÖ 2:59  
Björkängsvägen 3, 184 44 Åkersberga

Marknadsvärdebedömning

Mars 2024

F-1870-23-01

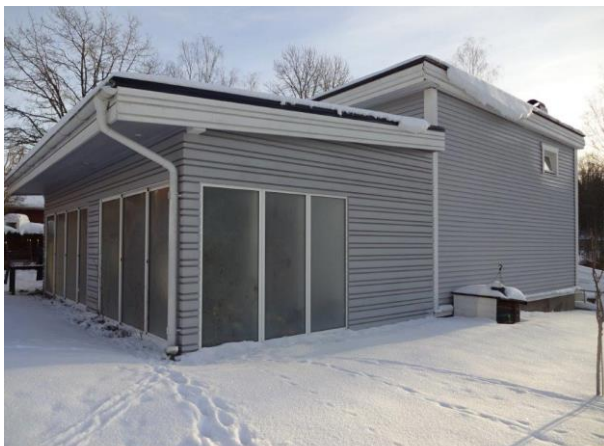
*Attefallshus*

Övriga byggnader är ett garage med en elstyrd port och ett relativt nybyggt Attefallshus om 2 våningar med ett vidbyggt inglasat uterum. Attefallshuset inger även den ett något ovärdat och ofräscht intryck, där främst ett generellt rengöringsbehov bedöms föreligga.

**BN 2022-344.** Komplementbyggnaden (gäststugan) har uppförts utan bygglov. Eftersom lov inte gick att få i efterhand lämnade fastighetsägaren in en anmälan om ej bygglovspliktig åtgärd (attefall). Startbesked lämnades 2023-01-03 och gäller i två år. Byggnaden behöver minskas ner så att den uppfyller kraven i 9 kap. 4 § PBL. Arbetena med att minska ner byggnaden så att kraven gällande byggnadsarea och höjd uppfylls har fortfarande

inte påbörjats. Det tillbyggda "uterummet" ingår inte detta beslut. Den är olovlig och behöver tas bort i sin helhet.

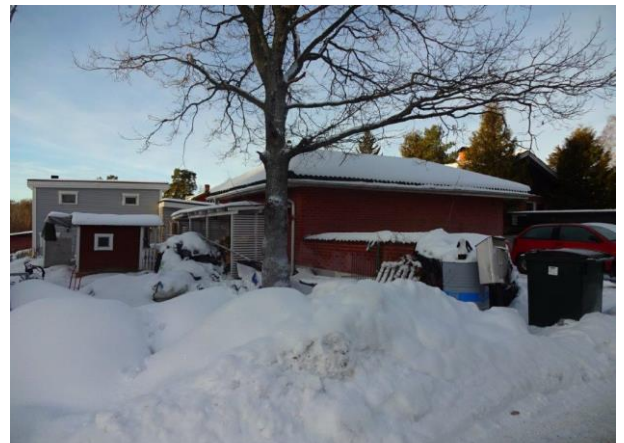
*Fastigheten sedd från vägen*

Relativt plan tomt med markstensbeklädda ytor framför garaget. Vid inspektionstillfället var tomten täckt med snö och därmed har ingen mer ingående syn genomförts. En hel del bråte har placerats bakom Attefallshuset och ett hönshus finns bakom/bredvid garaget. En del av ytorna mot tomtens södra gräns ser ut att vara uppgrävda och ej iordninggjorda.
