# Beskrivning och Värdering avseende fastigheten **Vetlanda Nävelsjö 2:12**

F-407-25-06

| Värderingsobjektet | Värderingsobjektet utgörs av fastigheten Vetlanda Nävelsjö 2:12 som består av ett flerbostadshus. |

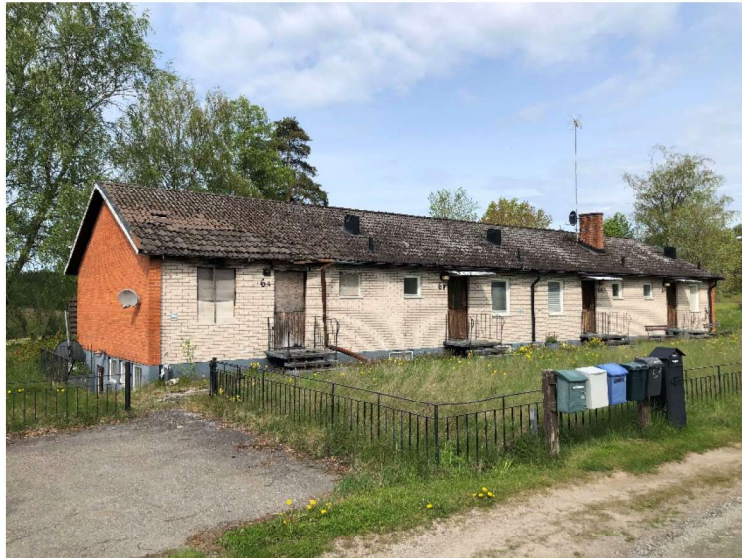
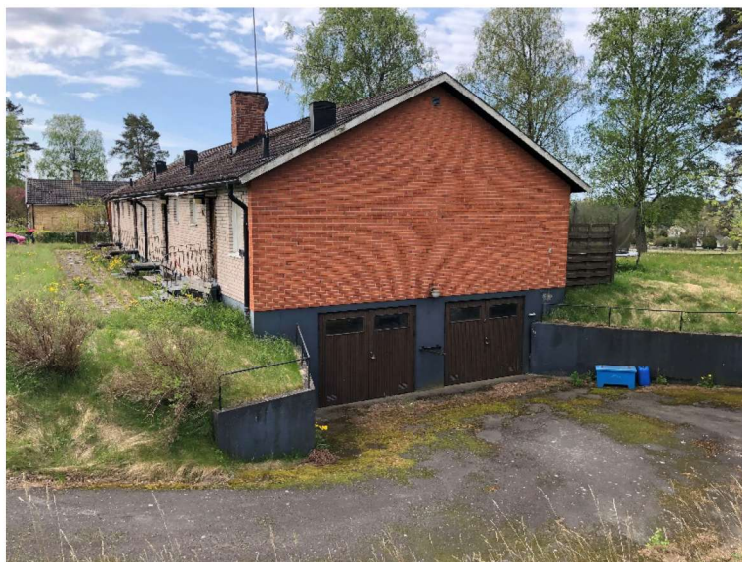
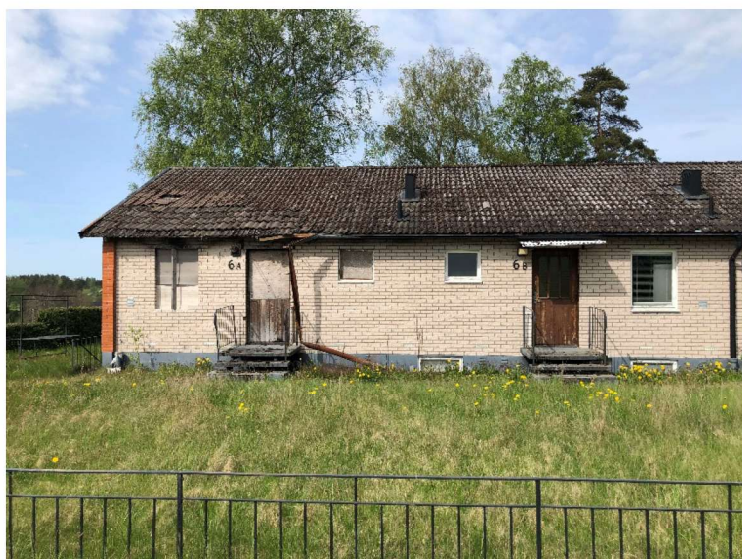
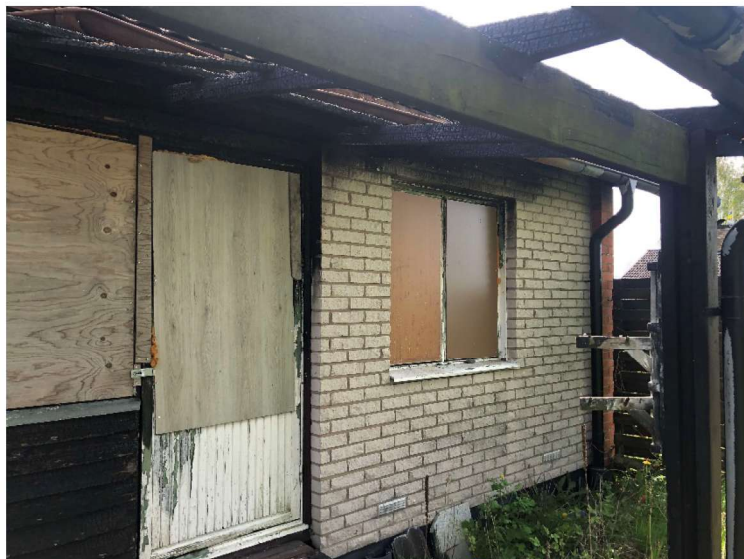
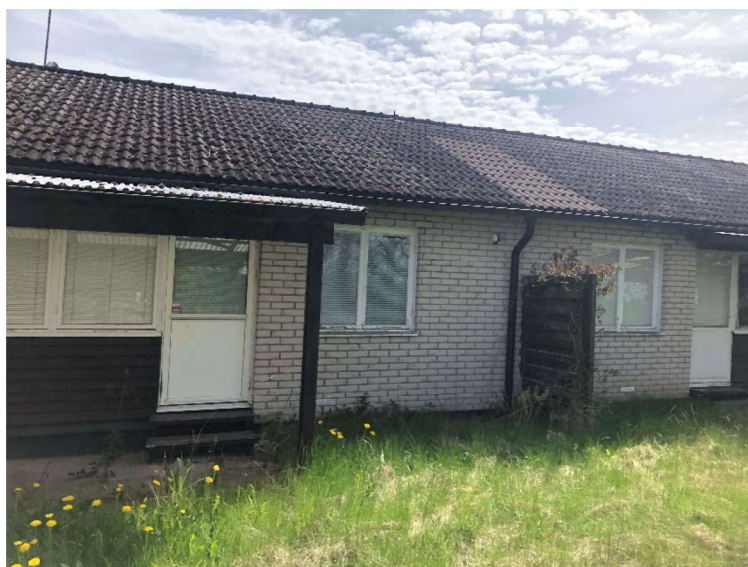
## Bilder

En av lägenheterna (6A, lägenheten längst till vänster sett från framsidan) är brandskadad och är inte uthyrningsbar, utan omfattande renovering. Lägenheten var igenbommad vid inspektionstillfället och kunde således inte inspekteras. Enligt fastighetsägarens uppgifter blev lägenheten svårt brandskadad vid en brand. Det gick ej att observera lägenhetens skick och standard invändigt vid inspektionstillfället.

Byggnadens yttre skick överlag som relativt normalt med hänsyn till dess nybyggnadsår, bortsett från de delar som är vid lägenheten som är brandskadad. Vid den brandskadade lägenheten observeras skador både på ytterväggarna och tak. Skadornas omfattning rekommenderas att undersökas av eventuell köpare. För övrigt bedöms fönster, fasad och tak vara av normalt skick. Huruvida uppvärmningssystem fungerar tillfredsställande rekommenderas att undersökas av köpare.

Till följd av branden som skedde vid lägenhet 6A, noterades vissa skador även på grannlägenheten 6B vid inspektionstillfället. Golv och innertak i vardagsrummet upplevdes som något ojämna i ytan. Enligt representant till fastighetsägaren som närvarade vid inspektionen var detta till följd av släckningsarbetet vid branden i lägenhet 6A. Enligt representanten fortsatte hyresgästen att bo i lägenheten 6B ett tag efter branden, således är lägenheten sannolikt uthyrningsbar.

Lägenheten Nävelsjö Norrgård 6A bedöms ej vara uthyrningsbar vid värdetidpunkten till följd av brandskador. Eventuell investeringskostnad rekommenderas att undersökas av eventuell köpare. Utöver brandskadorna är det möjligt att det uppstått fuktskador till följd av släckningsarbetet, vilket rekommenderas att undersökas av eventuell köpare. Inga investeringar, utöver periodiskt underhåll, har bedömts under kalkylperioden.
