Beskrivning och värdering avseende fastigheten

Handsjön 2:12 i Bergs kommun

Uppdragsgivarens dnr: F-1993-25-23

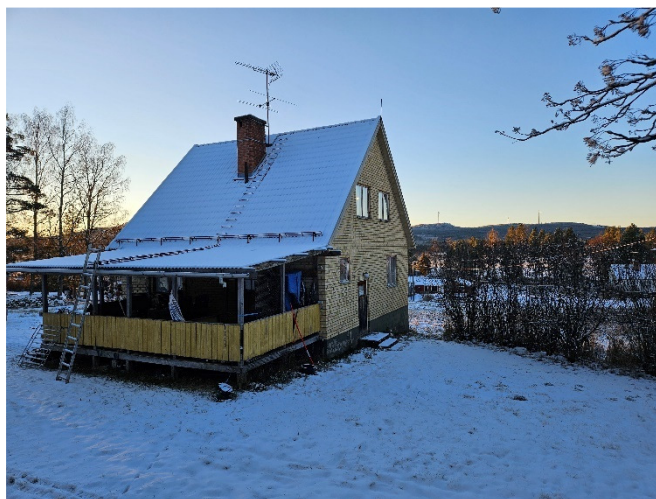
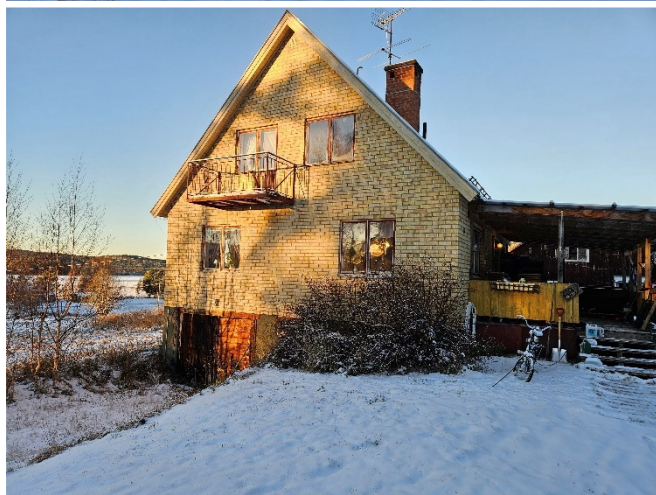
Bostadshus

Sämre till dåligt skick invändigt. Vitvaror samt ytskikt mer än 15 år gammalt. Toalett och duschrum är likväl också mer än 15 år sedan senaste reoveringen. Status och skick på el, skorsten, vatten och avlopp oklart. Vattnet är enskilt men enligt fastighetsägaren så ligger källan på annan fastighet och de är flera fastigheter som delar på den.

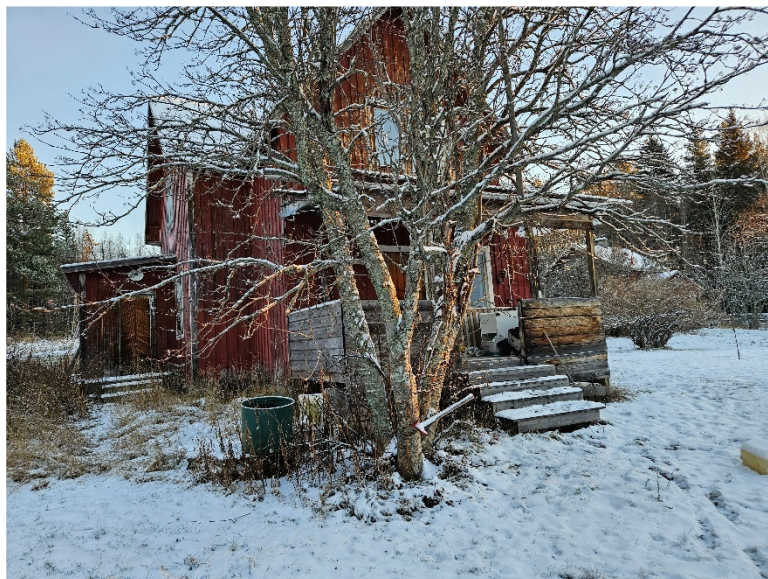
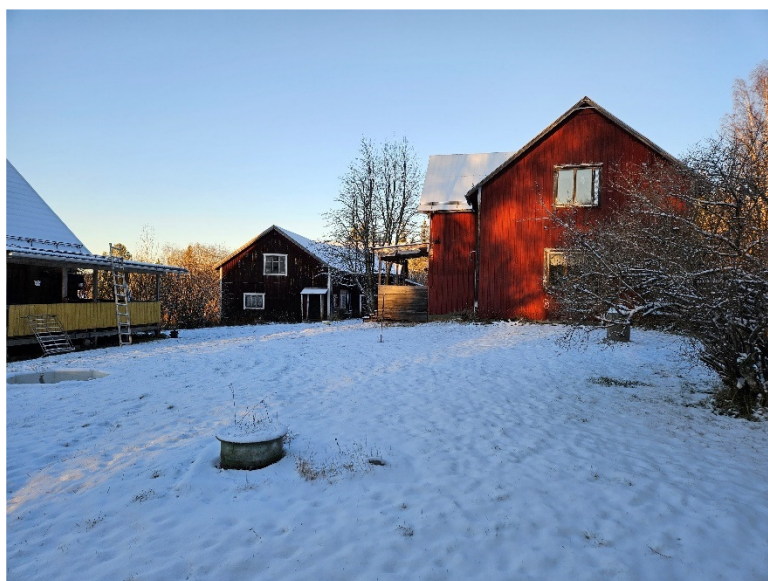
Huset är ett äldre trähus i 1 ½ plan på 140 kvm, byggår 1909. Enligt fastighetsägaren har det stått kallställt sedan 2002. Vatten, el, värme samt avlopp är alla av okänd status. Enligt fastighetsägaren så bodde de där tills de flyttade in i det större huset 2002. Sedan den flytten har inget åtgärdats eller underhållit i denna byggnad. I dag nyttjas den mest som upplag för skräp samt överflödiga saker. Bostadshus 2 bedöms inte som bebodigt i befintligt skick utan bedöms som ett kallförråd.

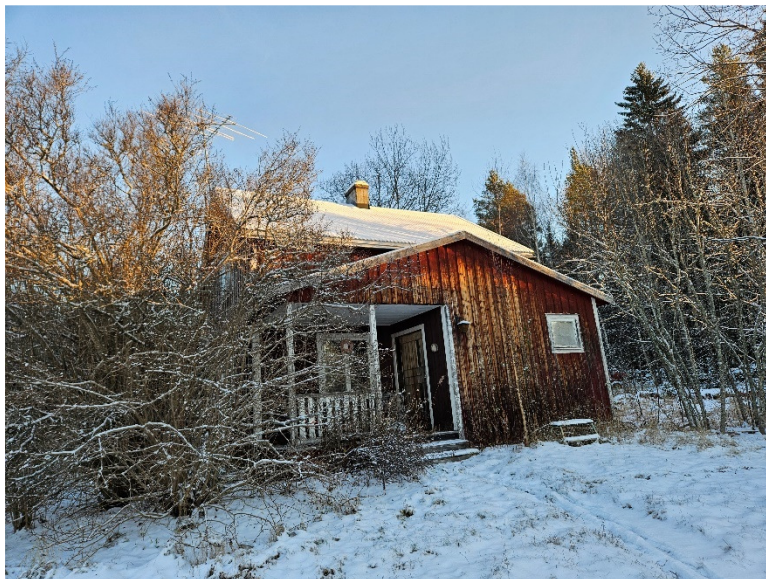
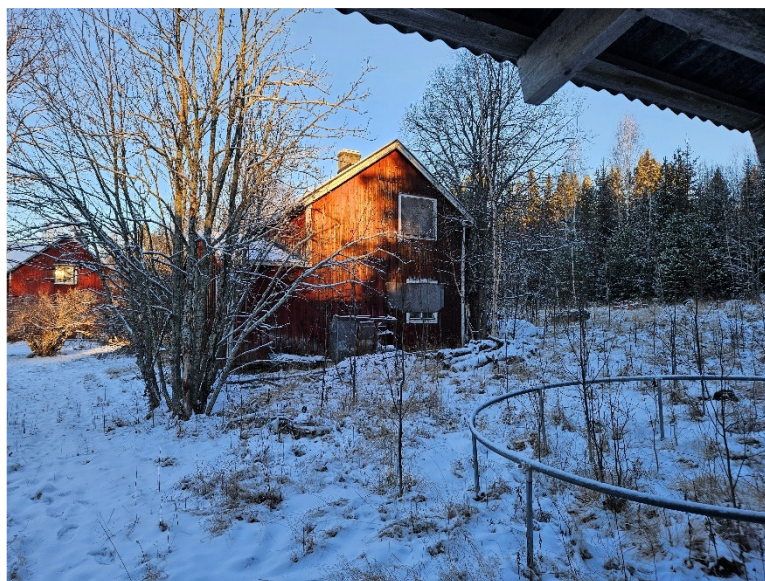
Huset är ett äldre trähus i 1 ½ plan med bedömt byggnadsår 1900 som stått övergivet sedan en brand 2005. Vatten, el, värme samt avlopp är alla av okänd status. Enligt fastighetsägaren så bodde en släkting där till branden 2005. Huset är brandskadat och inga åtgärder har gjorts på byggnaden sedan 2005. Bostadshus 3 bedöms inte vara bebodligt i det skick det är, ej heller lämpligt som förråd på grund av brandlukten.

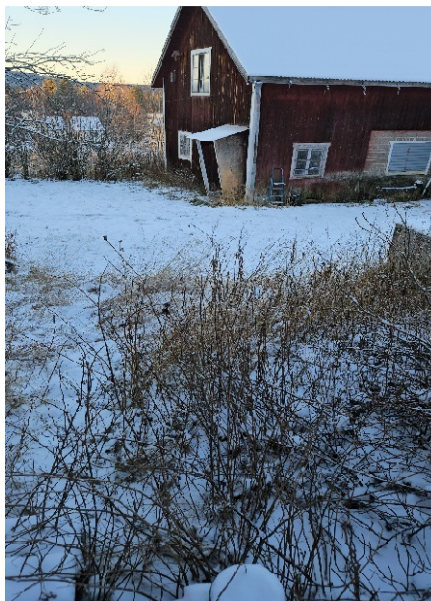
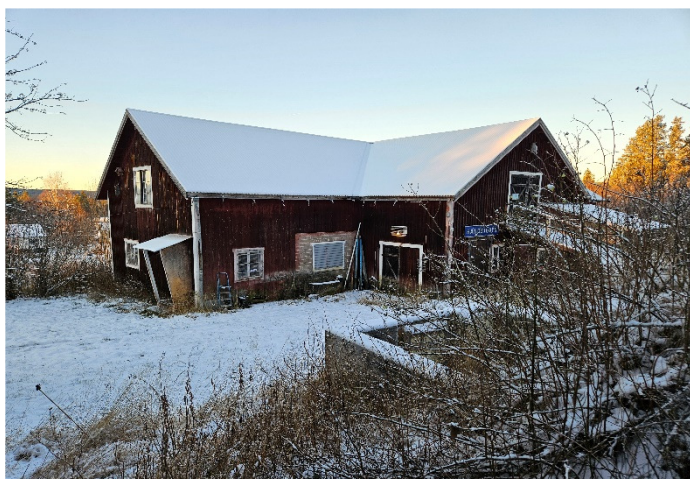
Bryggsuga

Bryggstuga eller pigkammare i den befintliga ladugården. Elanslutning finnes, nyttjas som förråd.

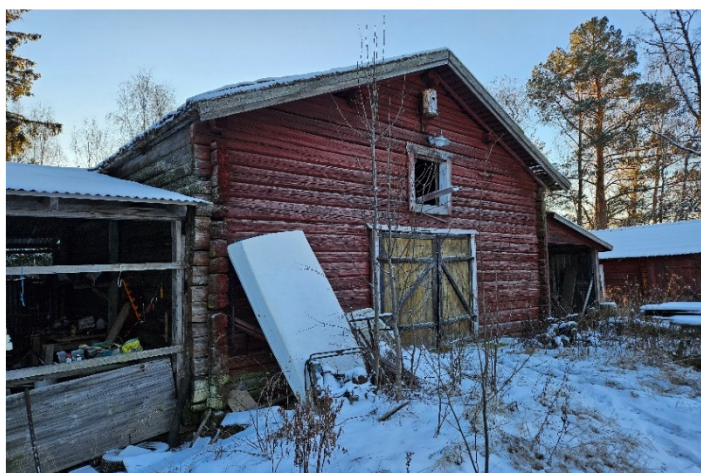
Ladugård

Byggnad enligt taxering ca 208 kvm byggnadsarea. Uppförd i 1 1/2 plan. Uppfört i trä med plåttak. Elanslutning finnes, används idag som förråd samt verkstad. En del har nyttjats som höns hus. Delvis sämre skick.

Den äldre ladugården är stor, enligt taxeringen över 200 kvm och med vissa delar isolerade och möjliga till varmhållning. El är indraget. Byggnaden är dock gammal och sliten och bedöms som mest fylla funktion som verkstad och förråd.

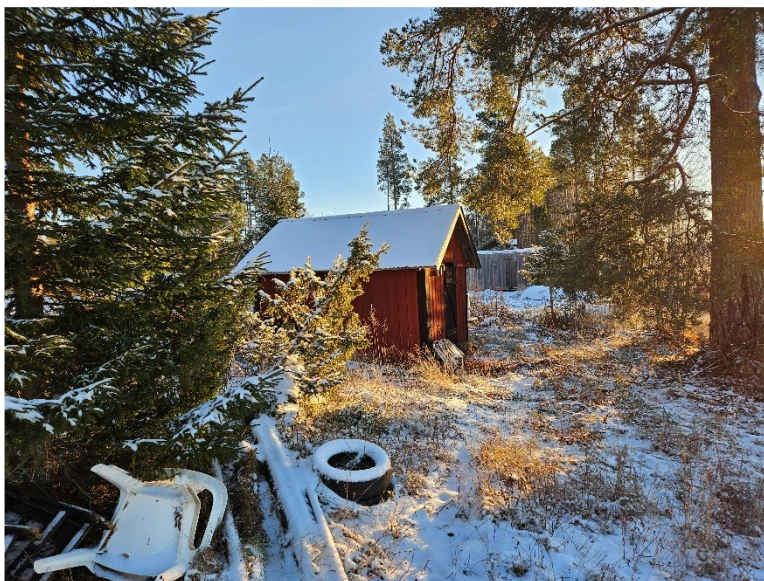
Loge

Lada är timrad och är i normalt skick.

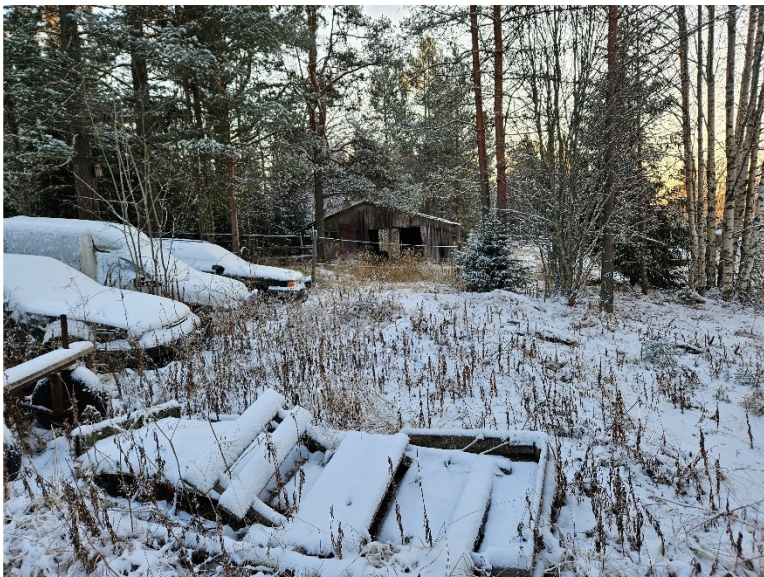
Båthus

Utöver de nämnda byggnaderna finns det en loge, båthus samt ett flertal mindre träskjul av varierande skick.
