F-1828-25-07  
Arb nr 26431

**VÄRDEUTLÅTANDE**  
**Bostadsrätt nummer 729500-4993, Lgh 080028195**  
**HSB Brf Norregård i Växjö**  
**Växjö kommun**

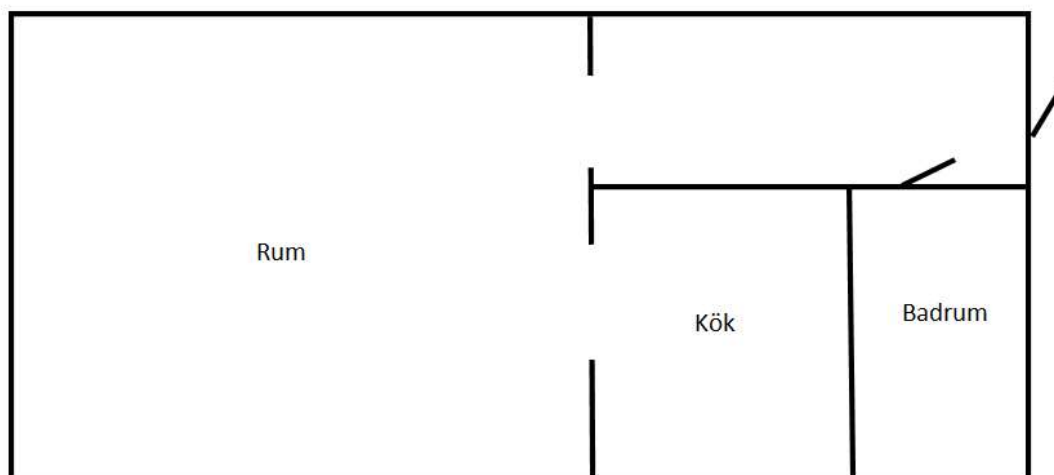
**BILAGA: SKISS ÖVER PLANLÖSNING**

| Bostaden | Lägenheten omfattar 1 rum och kök, fördelat på 43,5 kvadratmeter boarea. |

Ej mått- eller skalenlig—avvikelse kan förekomma
